# Asbestinventarisatetest

Bosstraat 25, 9420 Erpe-Mere

Attestnummer : 20230928-000195.000

Uitgegeven op : 28.09.2023

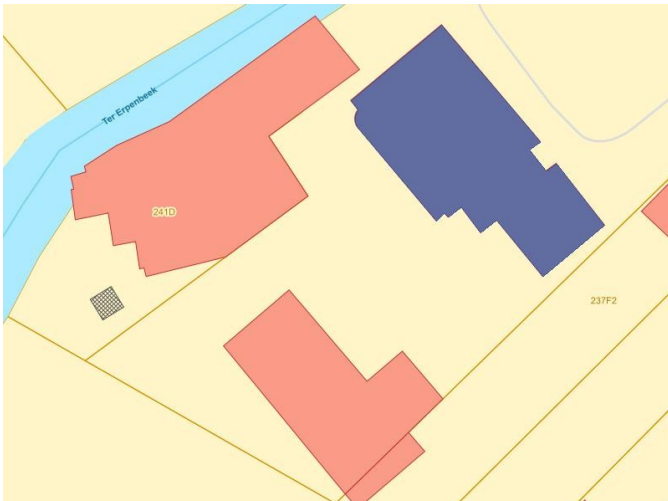
## Zone 1: Hoofdgebouw

- 4 Asbestmaterialen**
- 0 Beperkingen
- 0 Uitsluitingen
- 0 Roerende goederen
- 0 Puin, steenslag, (water)bodem
- 0 Adviezen
- 2 Geen asbest**

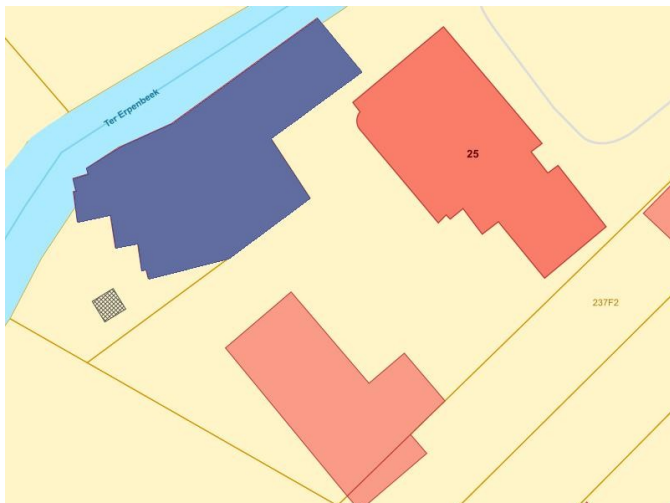
## Zone 2: Bijgebouw

- 0 Asbestmaterialen
- 0 Beperkingen
- 0 Uitsluitingen
- 0 Roerende goederen
- 0 Puin, steenslag, (water)bodem
- 0 Adviezen
- 1 Geen asbest**

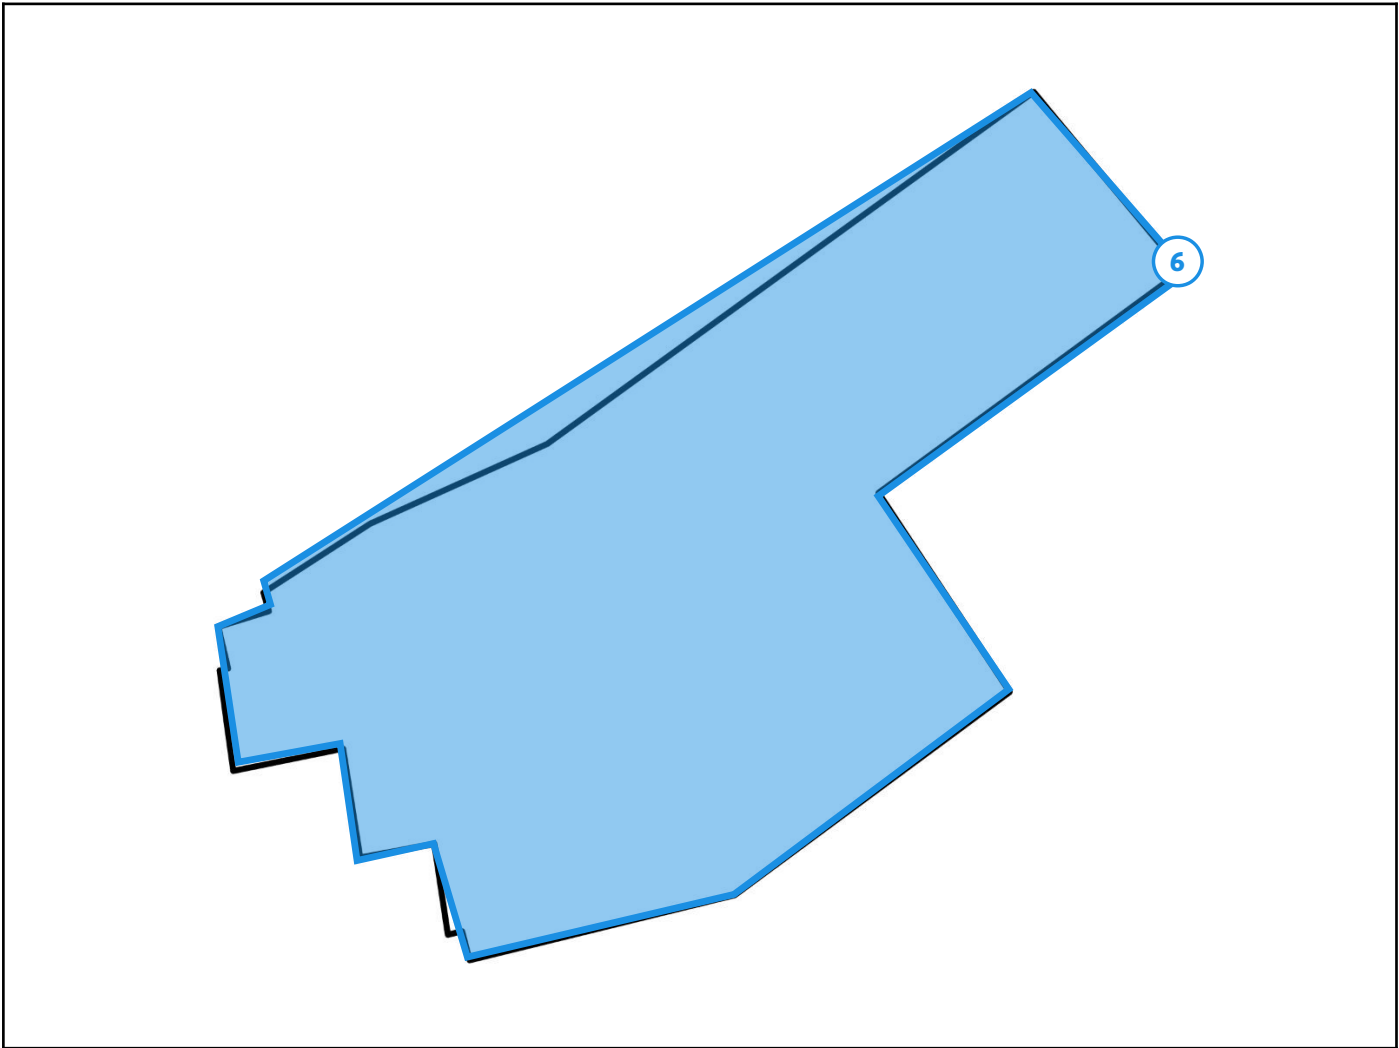
## Plan 2.1: Oude maalderij plan

| Beschrijving | Type | Actie |
|---|---|---|
| 6. Geen asbestverdachte toepassingen in maalderij | Geen asbest | - |

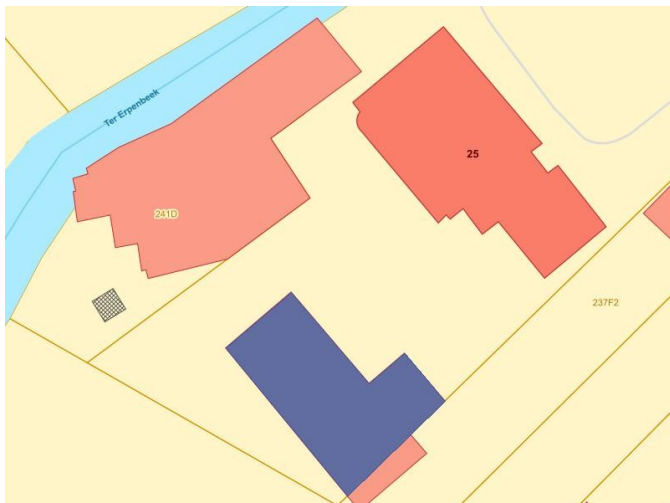
## Zone 3: Bijgebouw

- 0 Asbestmaterialen
- 0 Beperkingen
- 0 Uitsluitingen
- 0 Roerende goederen
- 0 Puin, steenslag, (water)bodem
- 0 Adviezen
- 0 Geen asbest

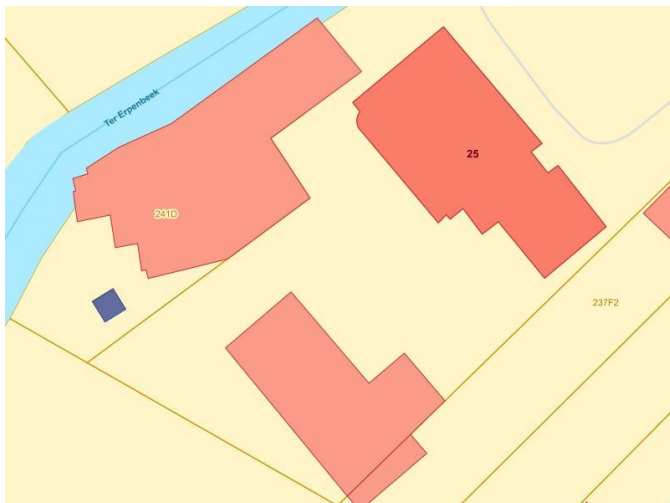
## Zone 4: Schoorsteen

- 0 Asbestmaterialen
- 0 Beperkingen
- 0 Uitsluitingen
- 0 Roerende goederen
- 0 Puin, steenslag, (water)bodem
- 0 Adviezen
- 0 Geen asbest
