Asbestinventarisatetest

Gentseweg 224, 9120 Beveren-Kruibeke-Zwijndrecht

Attestnummer : 20250120-000485.000

Uitgegeven op : 20.01.2025

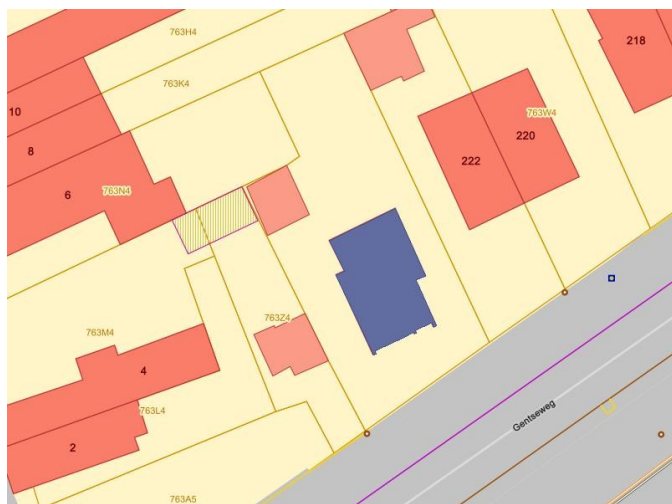
Zone 1: Hoofdgebouw

- 1 Asbestmateriaal**
- 0 Beperkingen
- 0 Uitsluitingen
- 0 Roerende goederen
- 0 Puin, steenslag, (water)bodem
- 1 Advies**
- 2 Geen asbest**

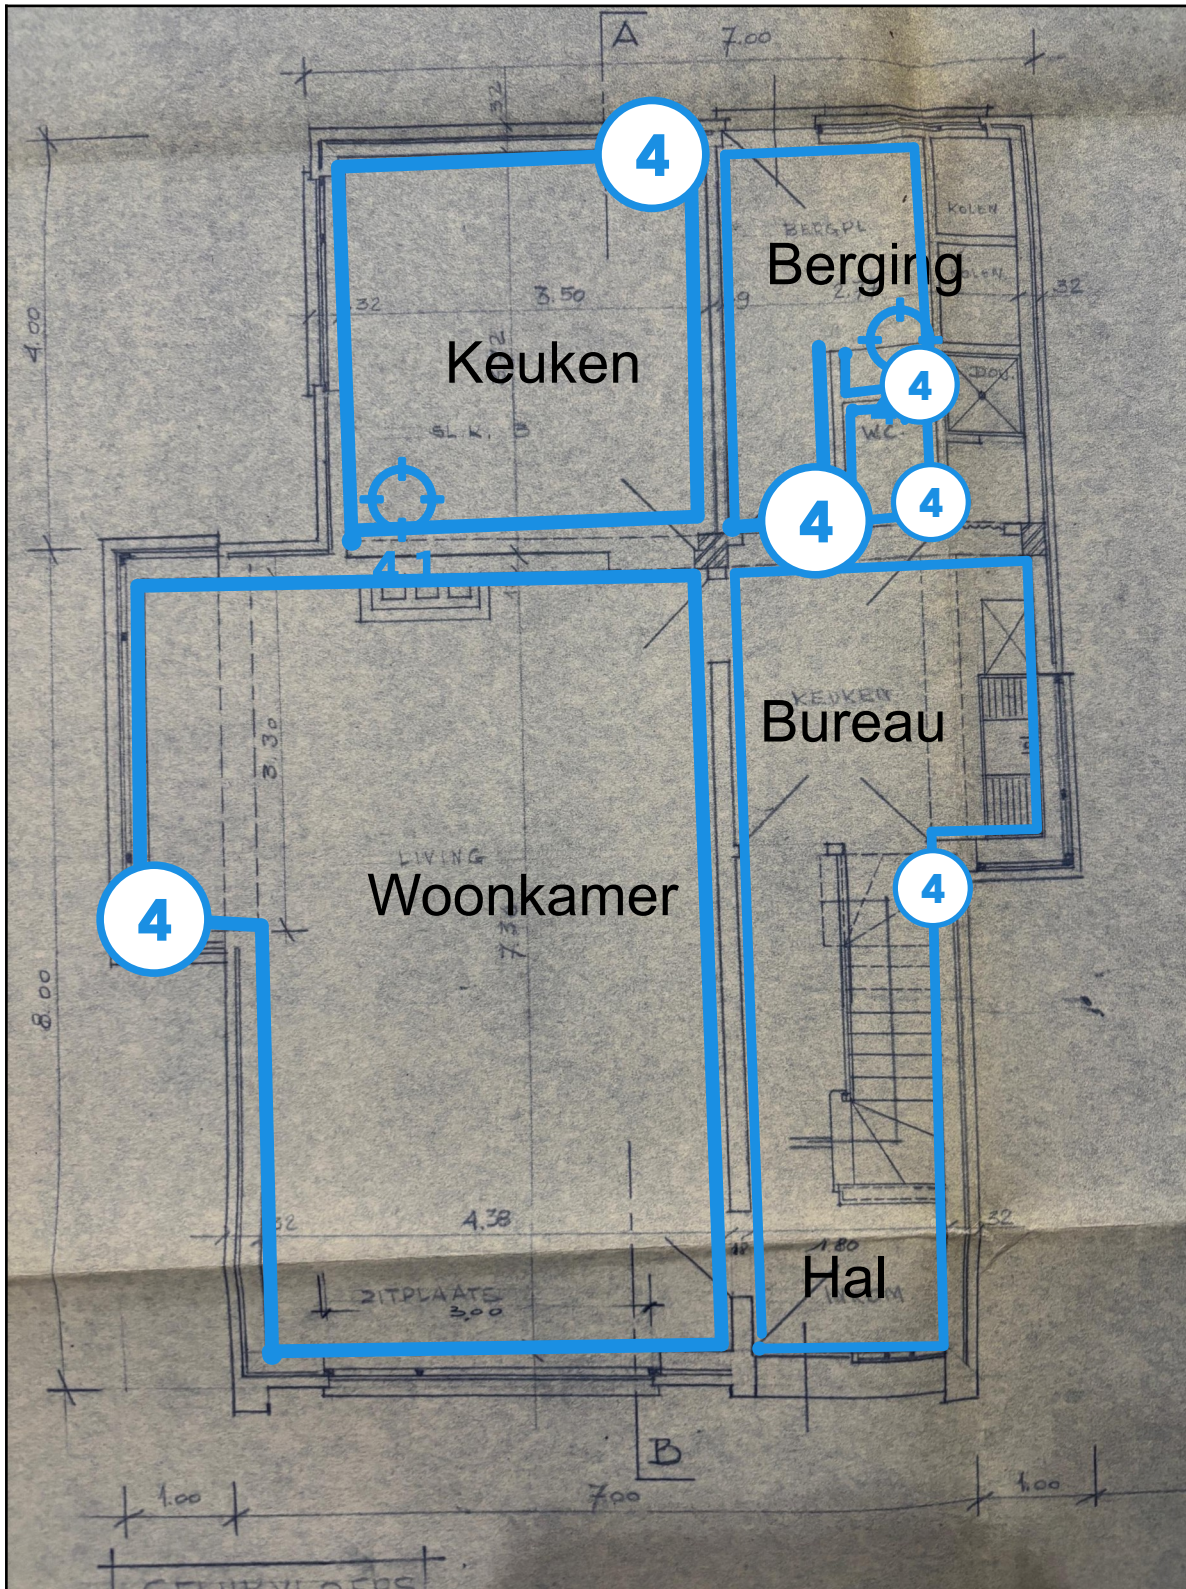
Plan 1.1: Gelijkvloers

4. Pleisterwerk muren	Geen asbest	-
4.1 Code: 001	Mengmonster	-

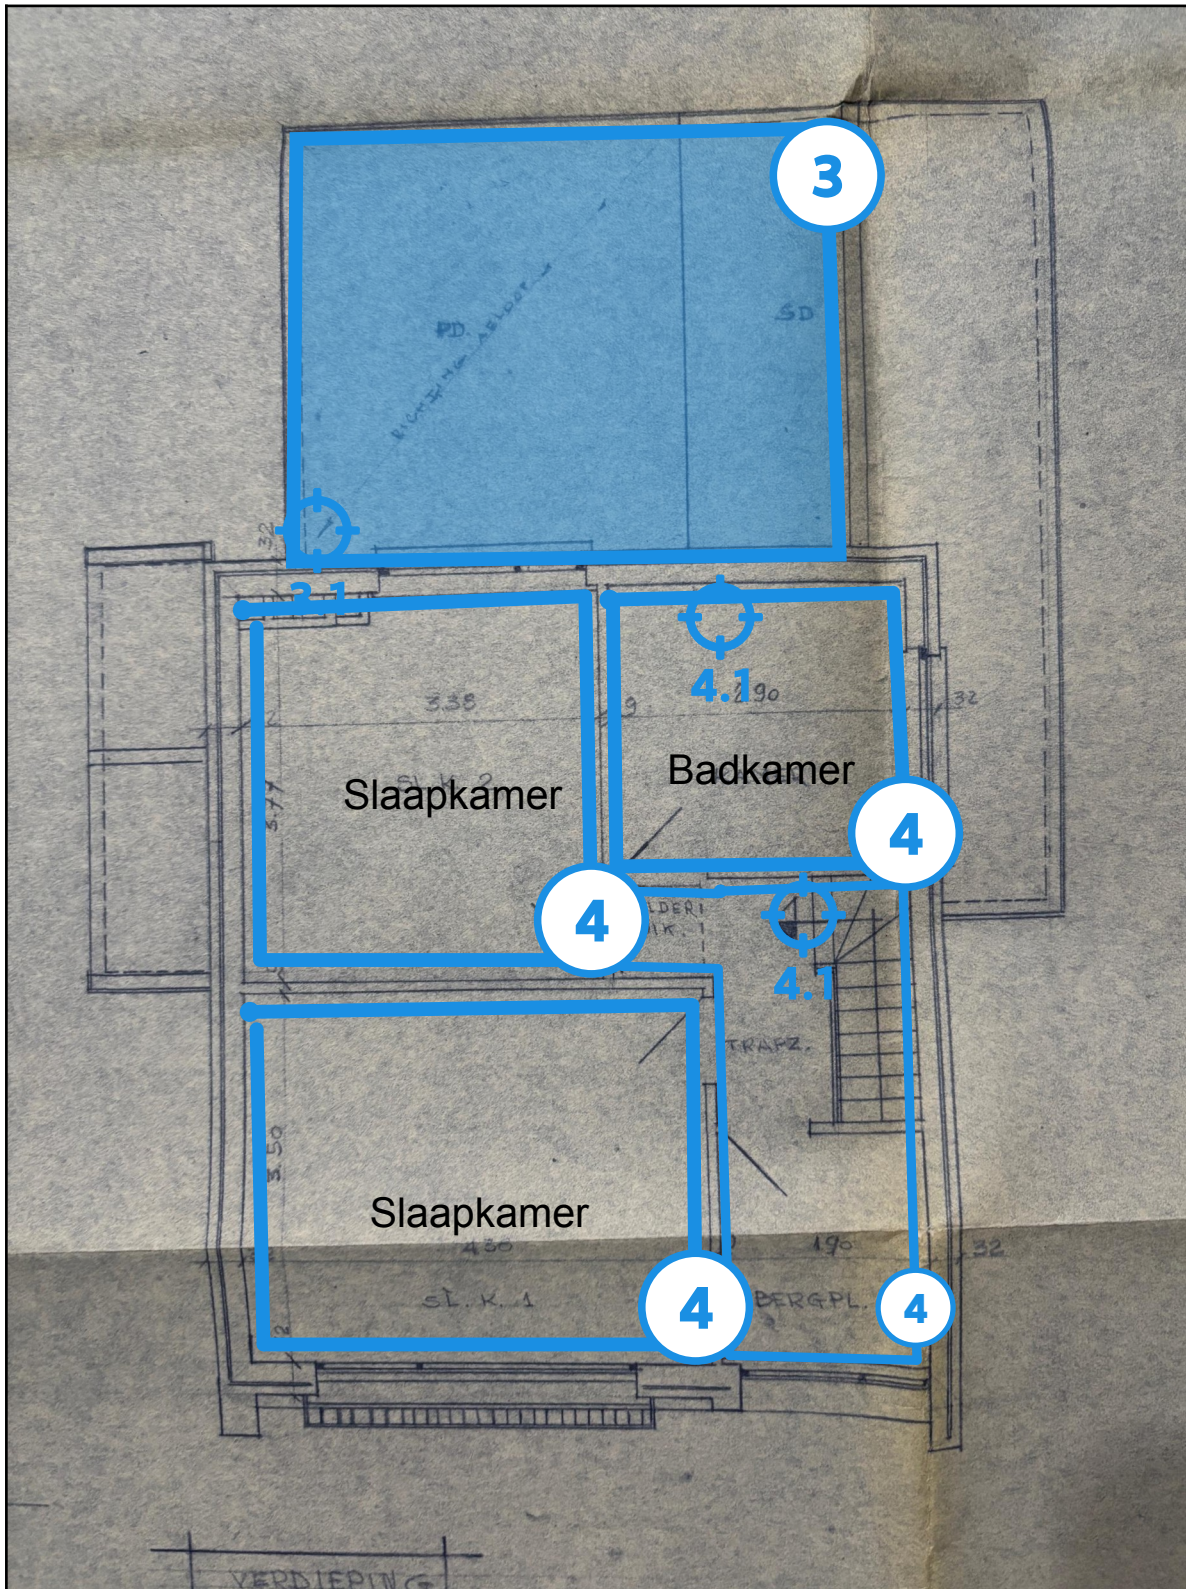
Plan 1.2: Eerste verdieping

3. Roofing	Geen asbest	-
3.1 Code: 002	Puntmonster	-
4. Pleisterwerk muren	Geen asbest	-
4.1 Code: 001	Mengmonster	-

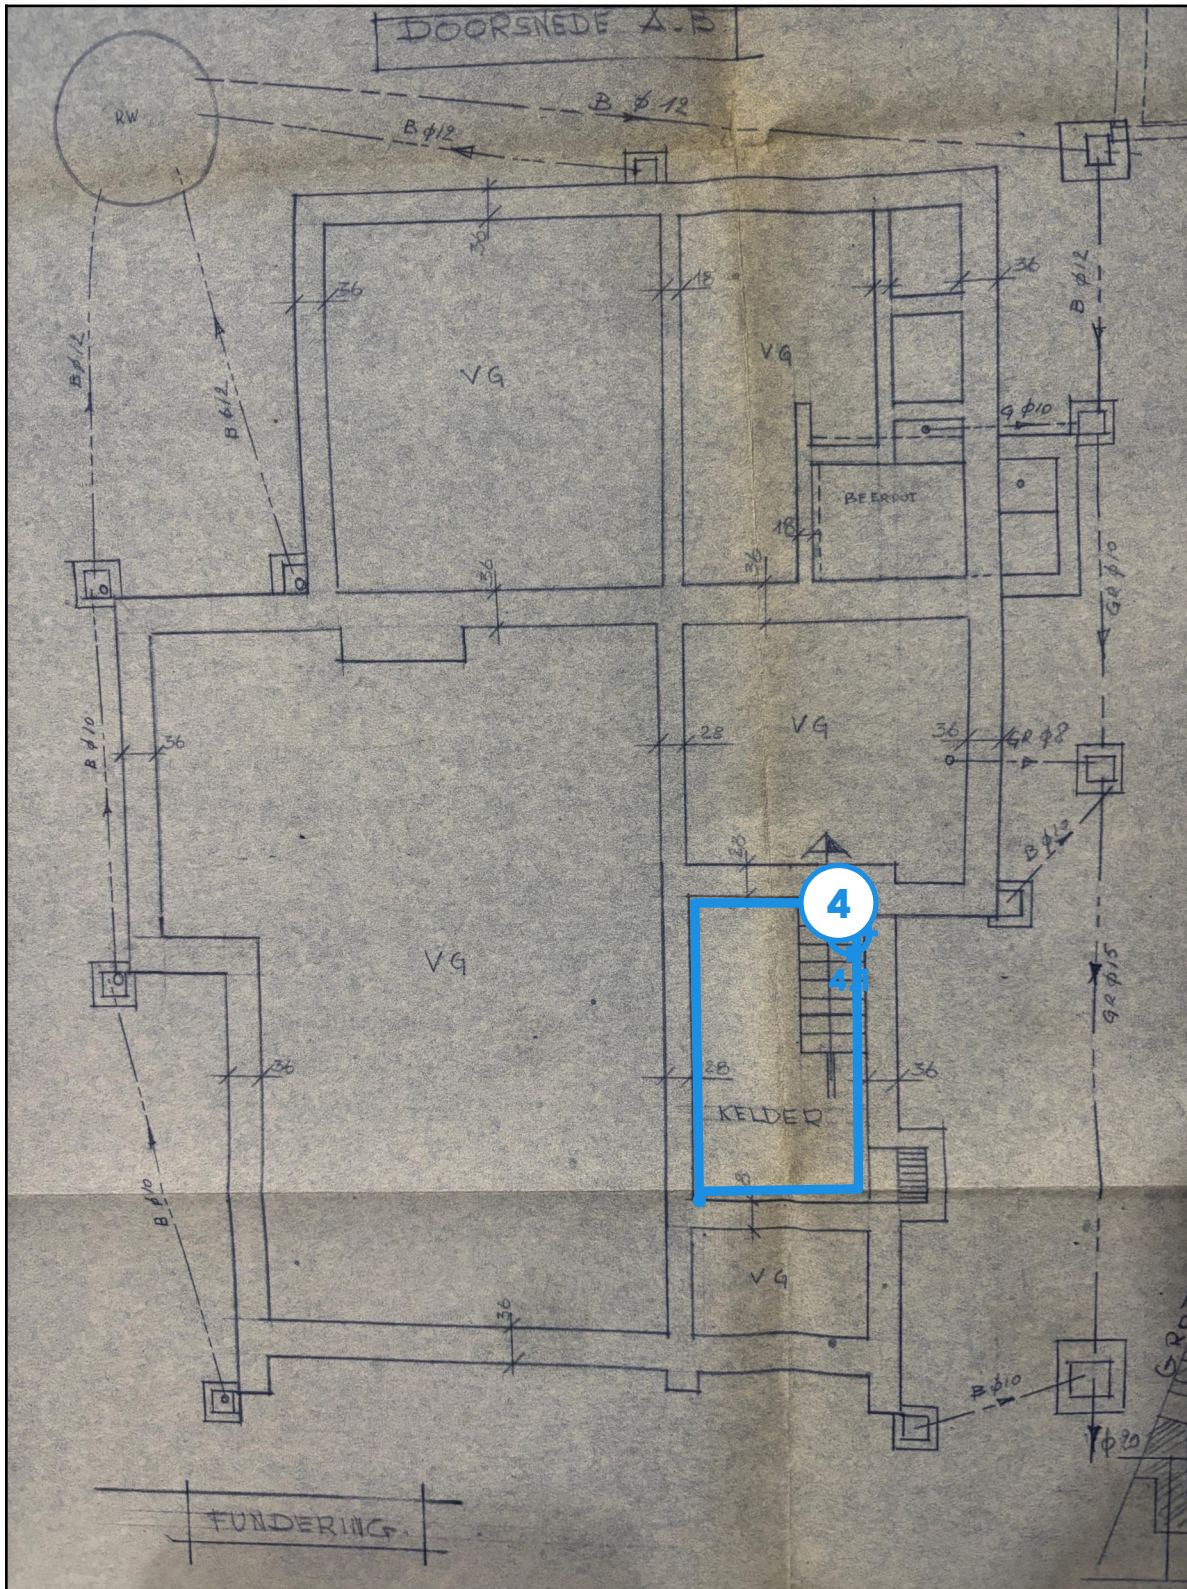
Plan 1.3: Kelder

4. Pleisterwerk muren	Geen asbest	-
4.1 Code: 001	Mengmonster	-

1. Schouwen	Asbestmateriaal	Zorgvuldig beheren
2. Onderdak	Advies	-

- Eenvoudige handelingen: mag via doe-het-zelf of door werknemer(s) met opleidingsattest eenvoudige handelingen
De buis kan voorzichtig losgebeiteld worden, extra bevochtigen om stof te voorkomen. Erna voorzichtig asbesthoudende schouwen één voor één en in hun geheel verwijderen. Niet gooien en geen stortkokers gebruiken. De nodige PBM's (mondmasker ffp3, handschoenen, overschoenen en wegwerpoveral van categorie III en type 5 en 6.)

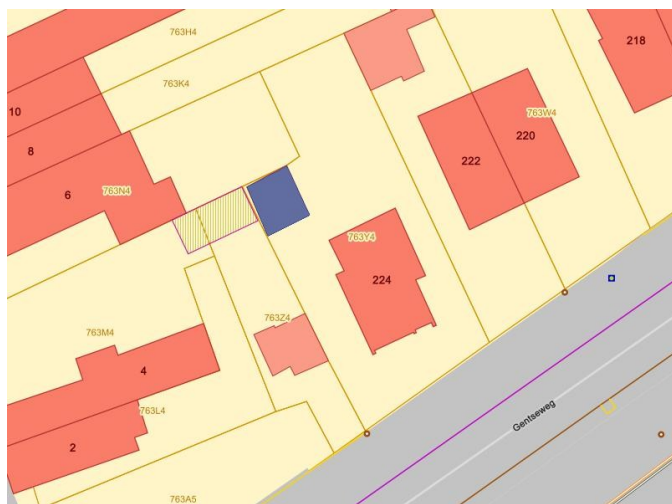
Zone 2: Bijgebouw

- 0 Asbestmaterialen
- 0 Beperkingen
- 0 Uitsluitingen
- 0 Roerende goederen
- 0 Puin, steenslag, (water)bodem
- 0 Adviezen
- 0 Geen asbest
