# Asbestinventarisatetest

Koning Albert I-sstraat 45, 9280 Lebbeke

Attestnummer : 20250113-000008.000

Uitgegeven op : 13.01.2025

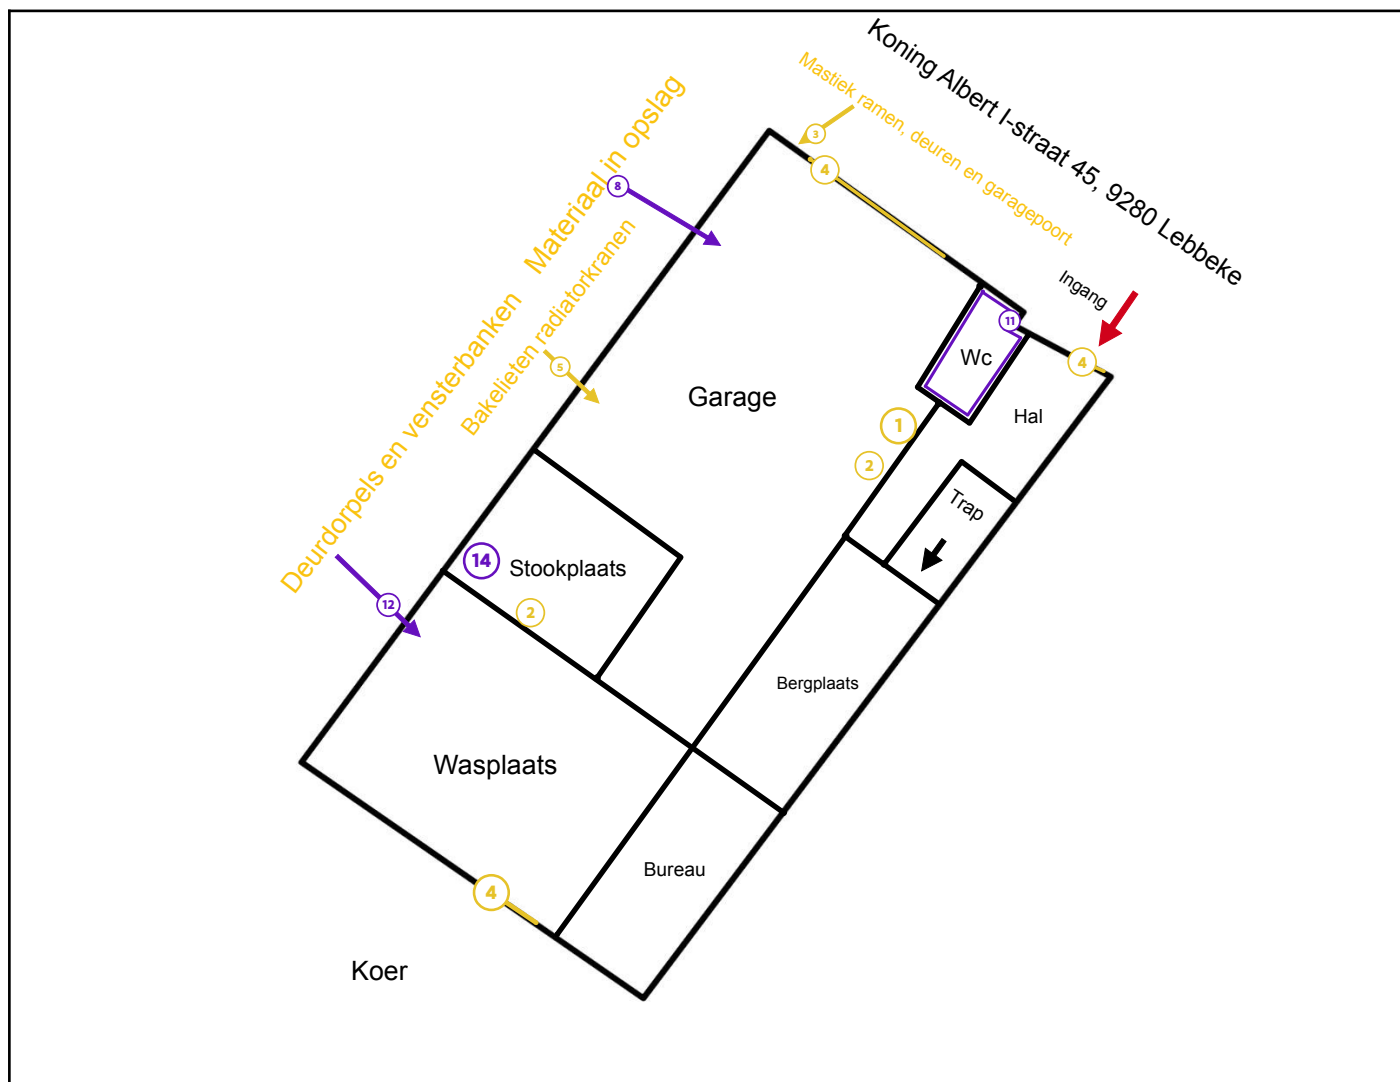
# Plan 1.1: +0

Beschrijving	Type	Actie
1. Massal zekeringsbord	Asbestmateriaal	Zorgvuldig beheren
2. Bakelieten kastjes garage	Asbestmateriaal	Zorgvuldig beheren
3. Mastiek ramen, deuren en garagepoort	Asbestmateriaal	Zorgvuldig beheren
4. Glaspanelen ramen, deuren en garagepoort	Asbestmateriaal	Zorgvuldig beheren
5. Bakelieten radiatorcranen	Asbestmateriaal	Zorgvuldig beheren
8. Materiaal in opslag	Beperking	-

11. Faience tegellijm	Advies	-
12. Deurdorpels en vensterbanken	Advies	-
14. Cv-ketel Viesmann	Advies	-

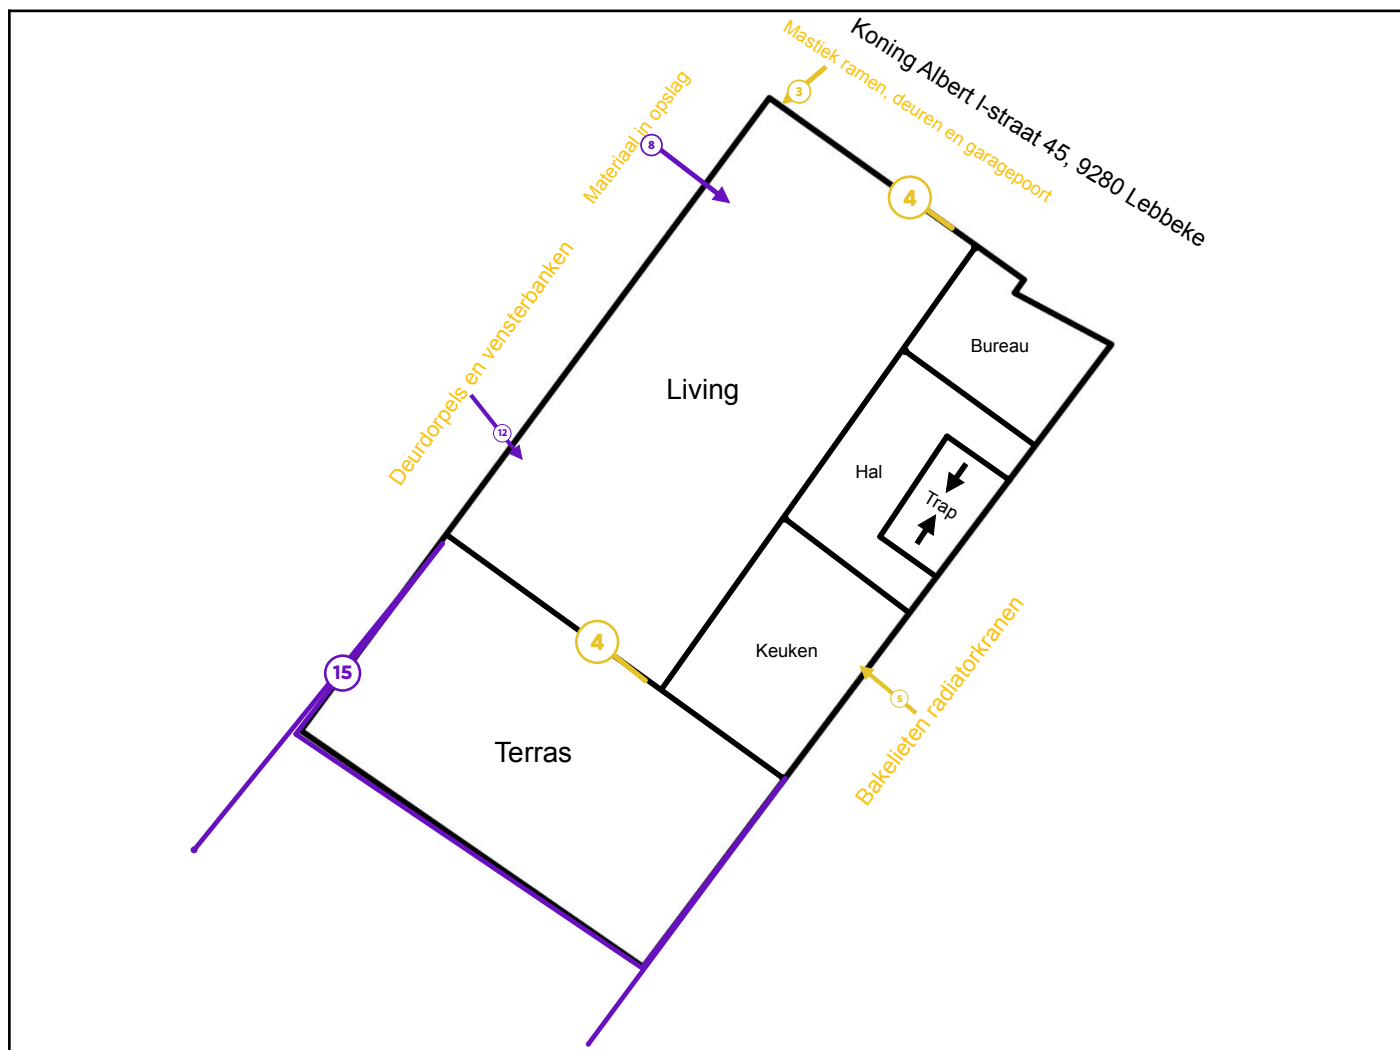
## Plan 1.2: +1

Beschrijving	Type	Actie
3. Mastiek ramen, deuren en garagepoort	Asbestmateriaal	Zorgvuldig beheren
4. Glasalpanelen ramen, deuren en garagepoort	Asbestmateriaal	Zorgvuldig beheren
5. Bakelieten radiatorcranken	Asbestmateriaal	Zorgvuldig beheren
8. Materiaal in opslag	Beperking	-
12. Deurdorpels en vensterbanken	Advies	-
15. Dekstenen woning	Advies	-

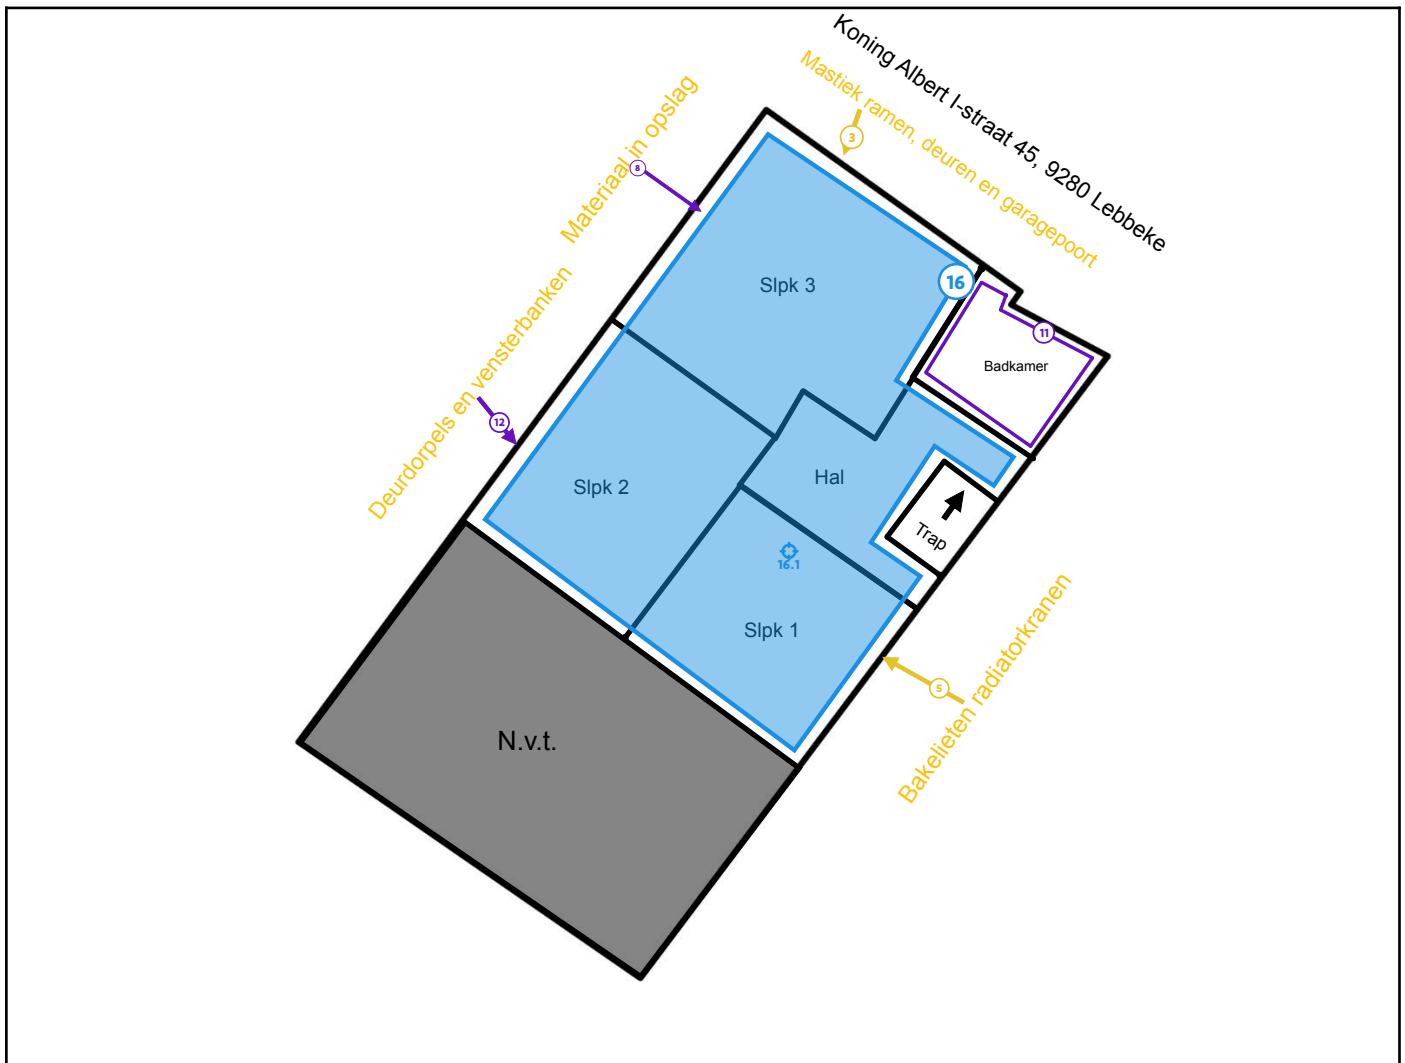
## Plan 1.3: +2

Beschrijving	Type	Actie
3. Mastiek ramen, deuren en garagepoort	Asbestmateriaal	Zorgvuldig beheren
5. Bakelieten radiatorkranen	Asbestmateriaal	Zorgvuldig beheren
8. Materiaal in opslag	Beperking	-
11. Faience tegellijm	Advies	-
12. Deurdorpels en vensterbanken	Advies	-
16. Colovinyl +2	Geen asbest	-

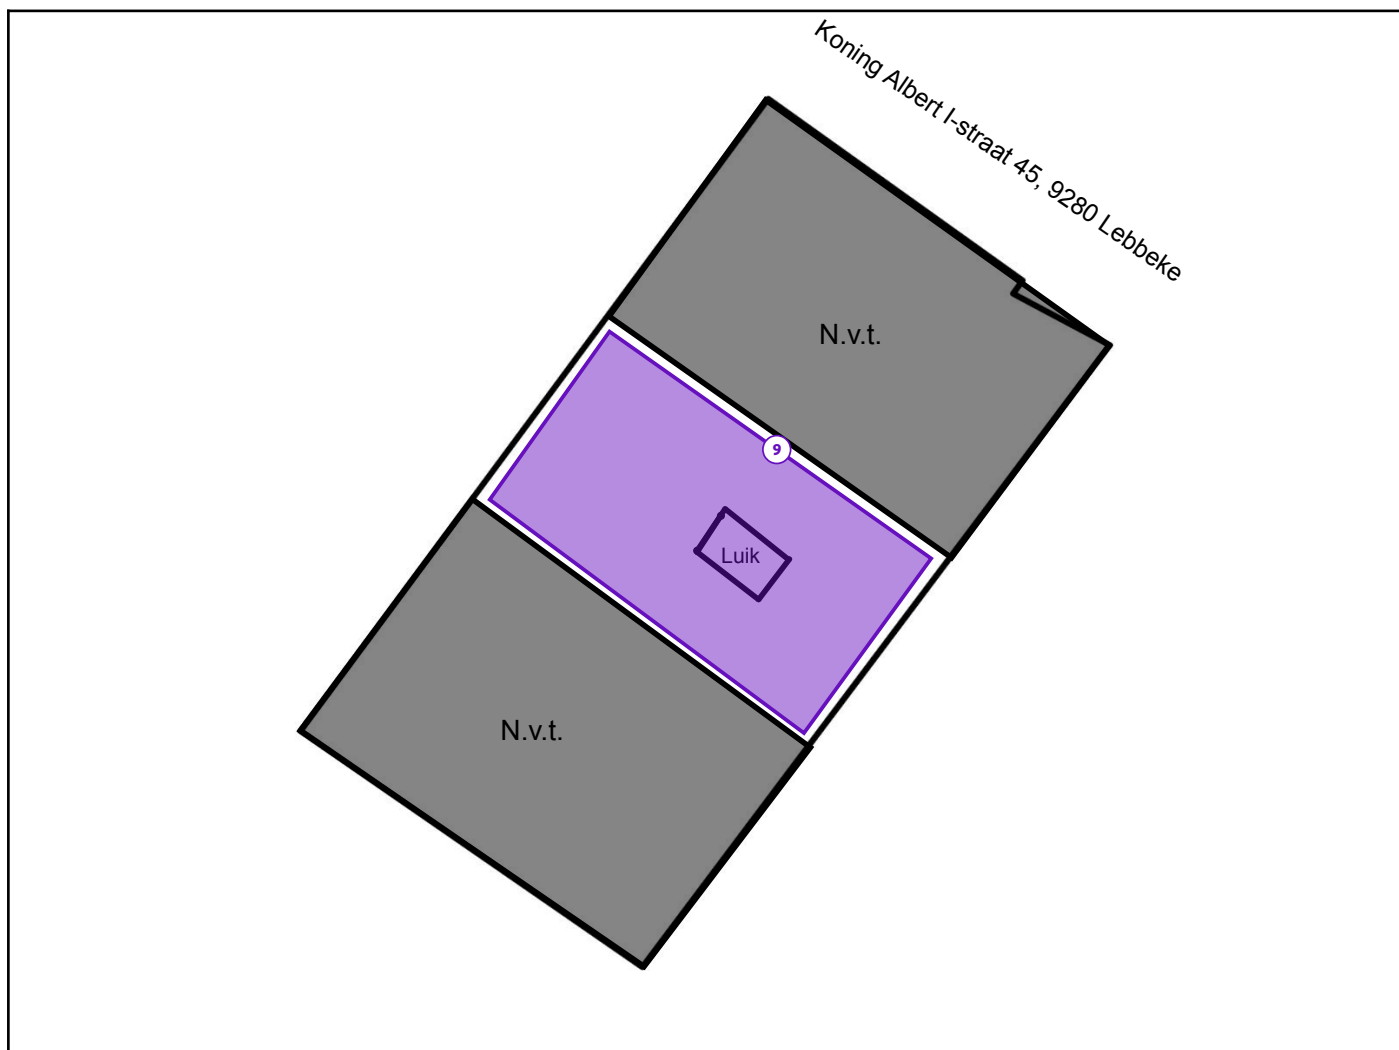
## Plan 1.4: Zolderverdieping

Beschrijving	Type	Actie
9. Onderdak woning	Beperking	-

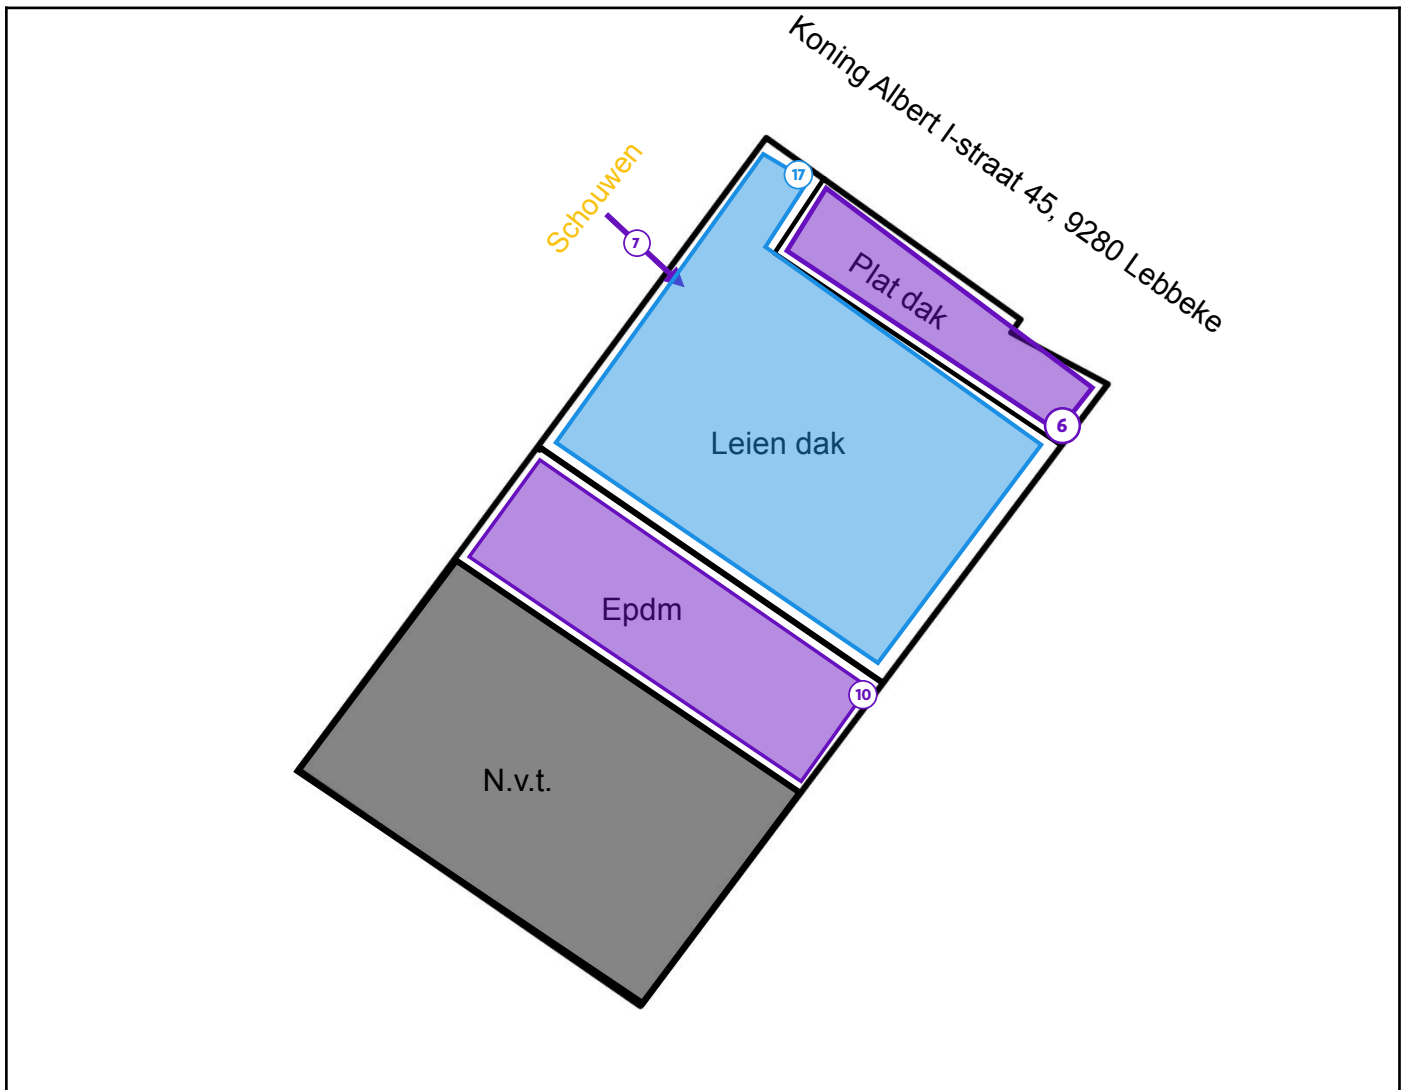
## Plan 1.5: Dakenplan

Beschrijving	Type	Actie
6. Plat dak voorkant niet zichtbaar (>3,5m)	Beperking	-
7. Binnenkant schouwen konden niet gecontroleerd worden	Beperking	-
10. EPDM plat dak	Advies	-
17. Leidendak woning	Geen asbest	-

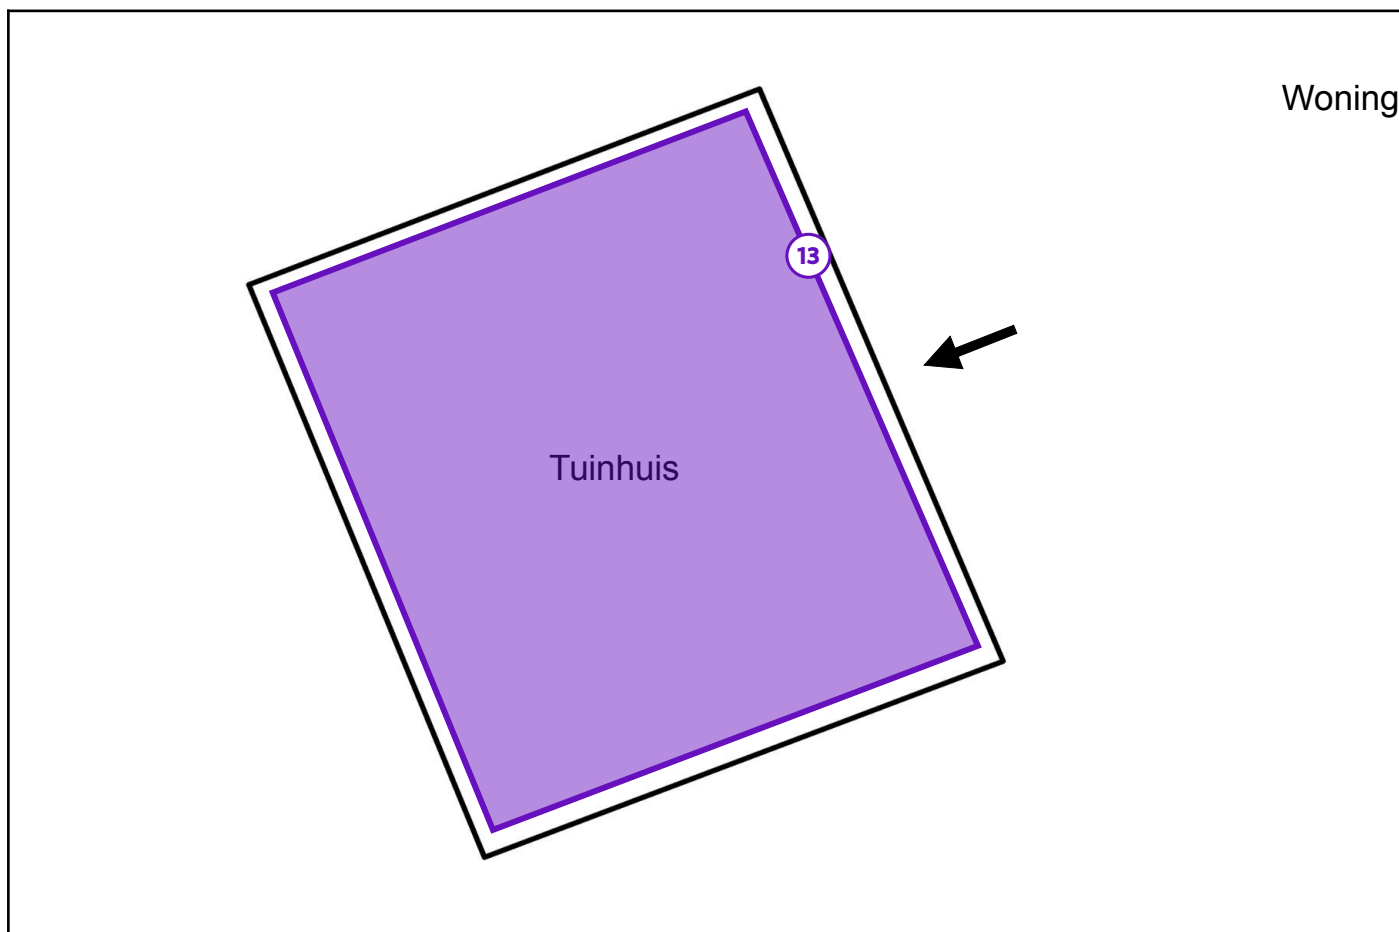
## Plan 2.1: Tuinhuis

Beschrijving	Type	Actie
13. Tuinhuis bevat geen asbestverdachte materialen	Advies	-
