# Asbestinventarisatetest

Pieter de Coninckstraat 9/7, 2600 Antwerpen

Attestnummer : 20250423-000362.000

Uitgegeven op : 23.04.2025

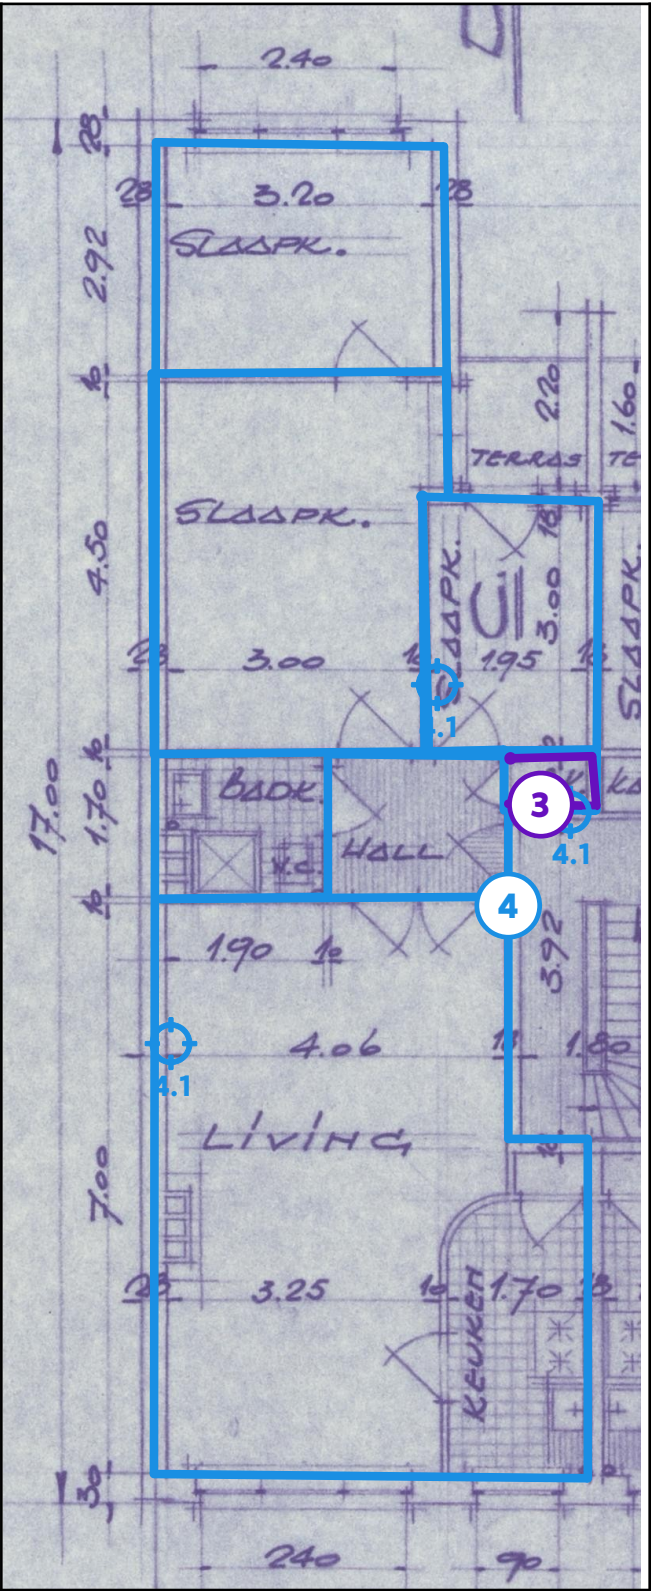
# Plan 1.1: Grondplan

| Beschrijving | Type | Actie |
|---|---|---|
| 2. Leidingisolatie kelder (gemene delen) | Advies | - |
