# Asbestinventarisat attest

Jozef Ickxstraat 34, 2180 Antwerpen

Attestnummer : 20250408-000552.000

**Niet-asbestveilig**

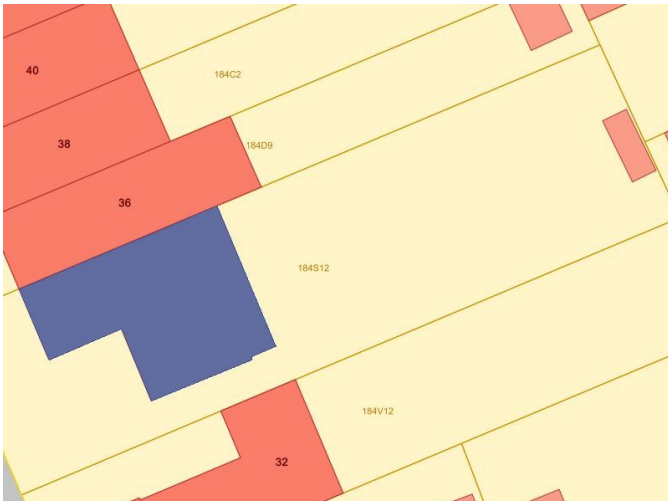
## Zone 1: Hoofdgebouw

Tijdens de inspectie vastgesteld:

- 4 Asbestmaterialen**
- 0 Beperkingen
- 0 Uitsluitingen
- 0 Roerende goederen
- 0 Puin, steenslag, (water)bodem
- 0 Adviezen
- 2 Geen asbest**

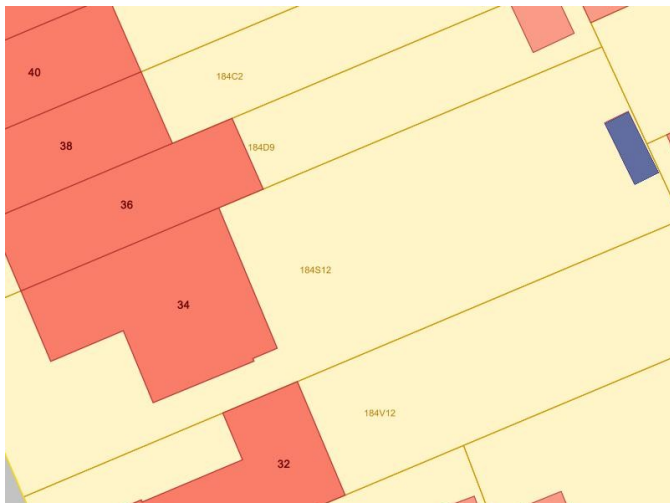
## Zone 2: Bijgebouw

Tijdens de inspectie vastgesteld:

- 1 Asbestmateriaal**
- 0 Beperkingen
- 0 Uitsluitingen
- 0 Roerende goederen
- 0 Puin, steenslag, (water)bodem
- 0 Adviezen
- 0 Geen asbest
