# Asbestinventarisatetest

Moeshofstraat 27, 2170 Antwerpen

Attestnummer : 20241121-000199.000

Uitgegeven op : 21.11.2024

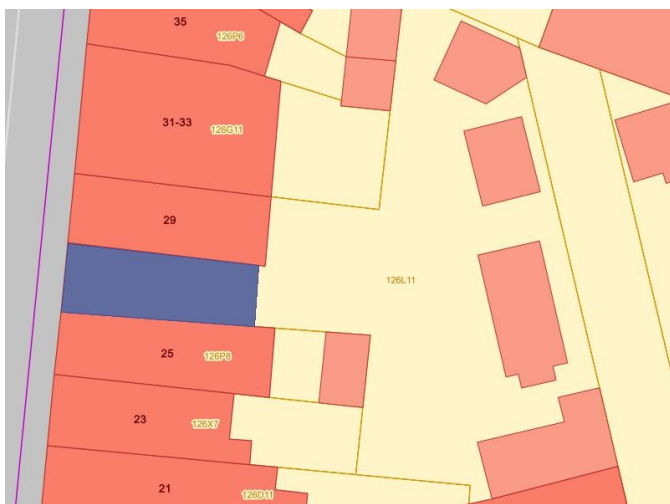
## Zone 1: Woning nr27

- 0 Asbestmaterialen
- 0 Beperkingen
- 0 Uitsluitingen
- 0 Roerende goederen
- 0 Puin, steenslag, (water)bodem
- 1 Advies**
- 0 Geen asbest

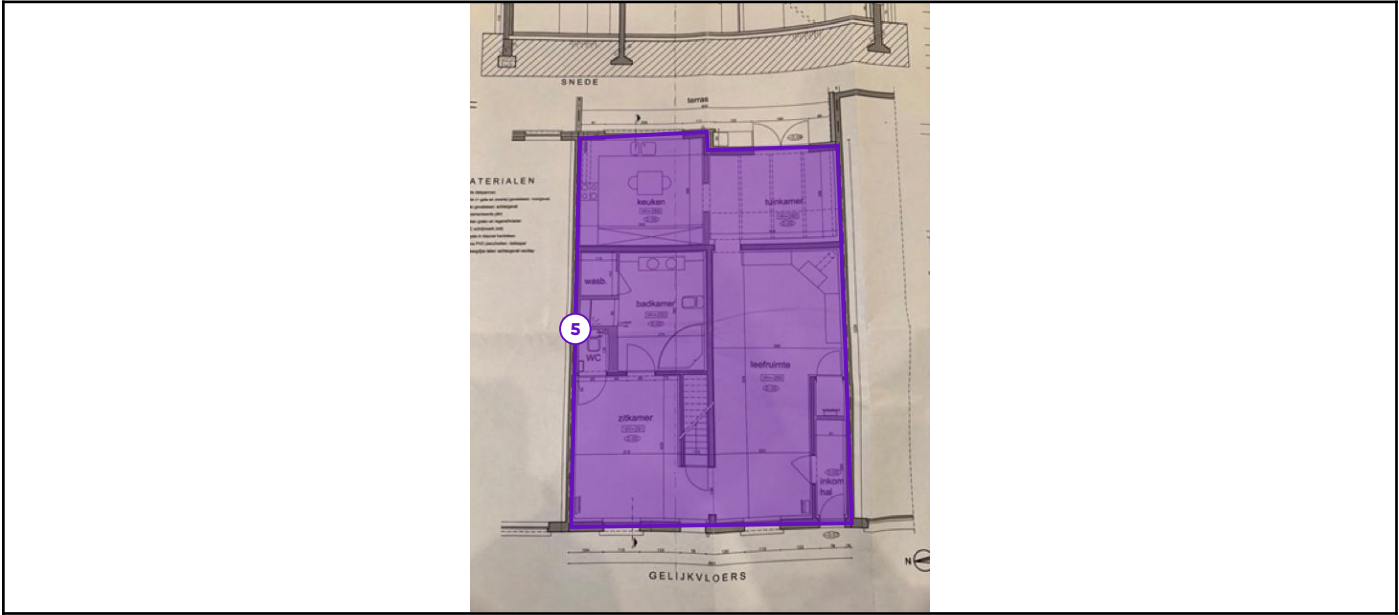
# Plan 1.2: Gelijkvloers 27 & 29

| Beschrijving | Type | Actie |
|---|---|---|
| 5. Totaalrenovatie 2013 | Advies | - |

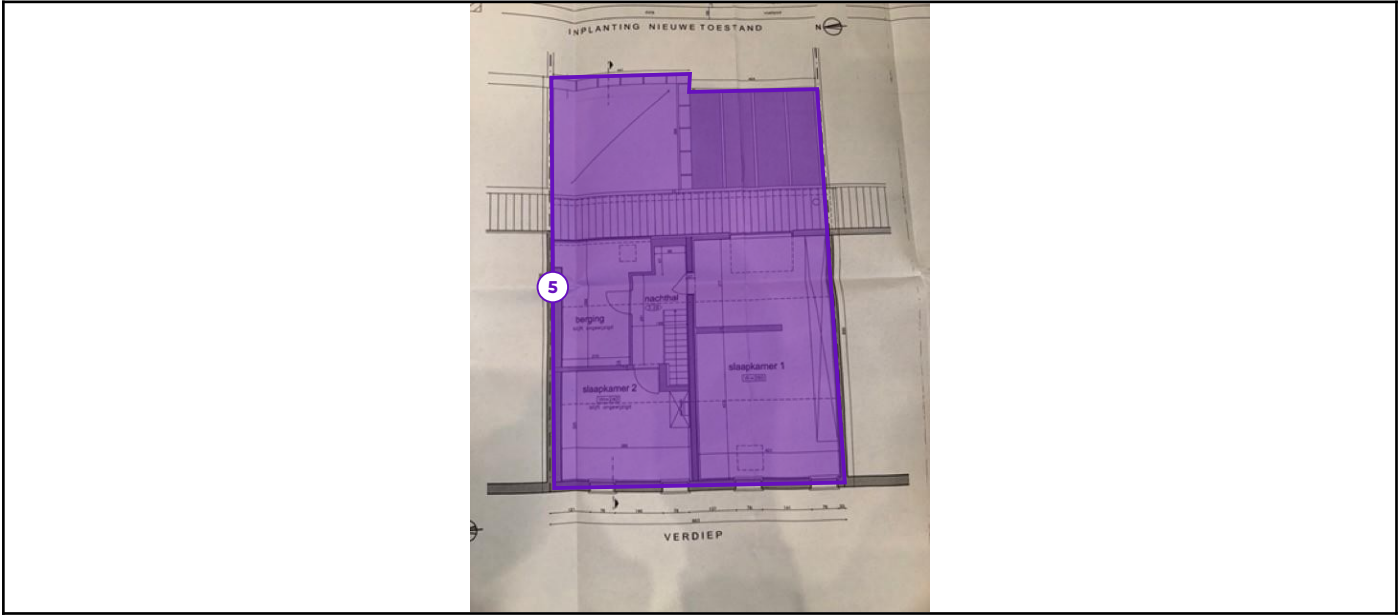
# Plan 1.3: Eerste verdieping 27 & 29

| Beschrijving | Type | Actie |
|---|---|---|
| 5. Totaalrenovatie 2013 | Advies | - |

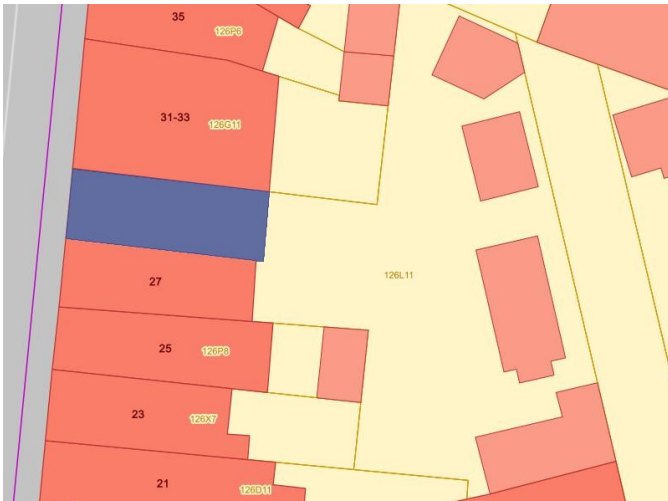
## Zone 2: Woning nr29 Samengevoegd met nr27

- 0 Asbestmaterialen
- 0 Beperkingen
- 0 Uitsluitingen
- 0 Roerende goederen
- 0 Puin, steenslag, (water)bodem
- 0 Adviezen
- 0 Geen asbest

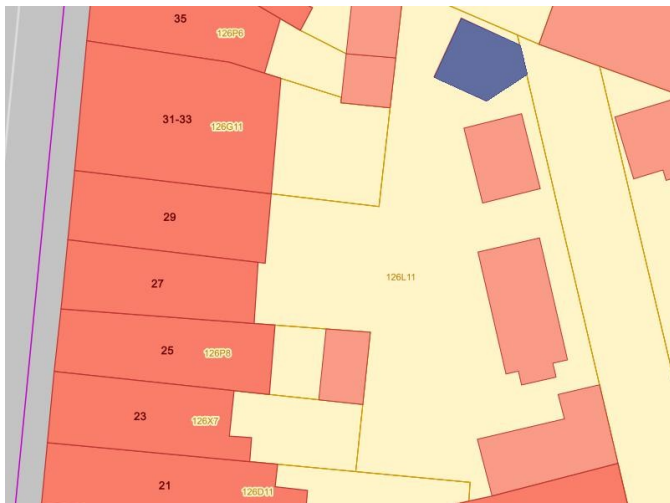
## Zone 3: Tuinberging

- 0 Asbestmaterialen
- 0 Beperkingen
- 0 Uitsluitingen
- 0 Roerende goederen
- 0 Puin, steenslag, (water)bodem
- 1 Advies**
- 0 Geen asbest

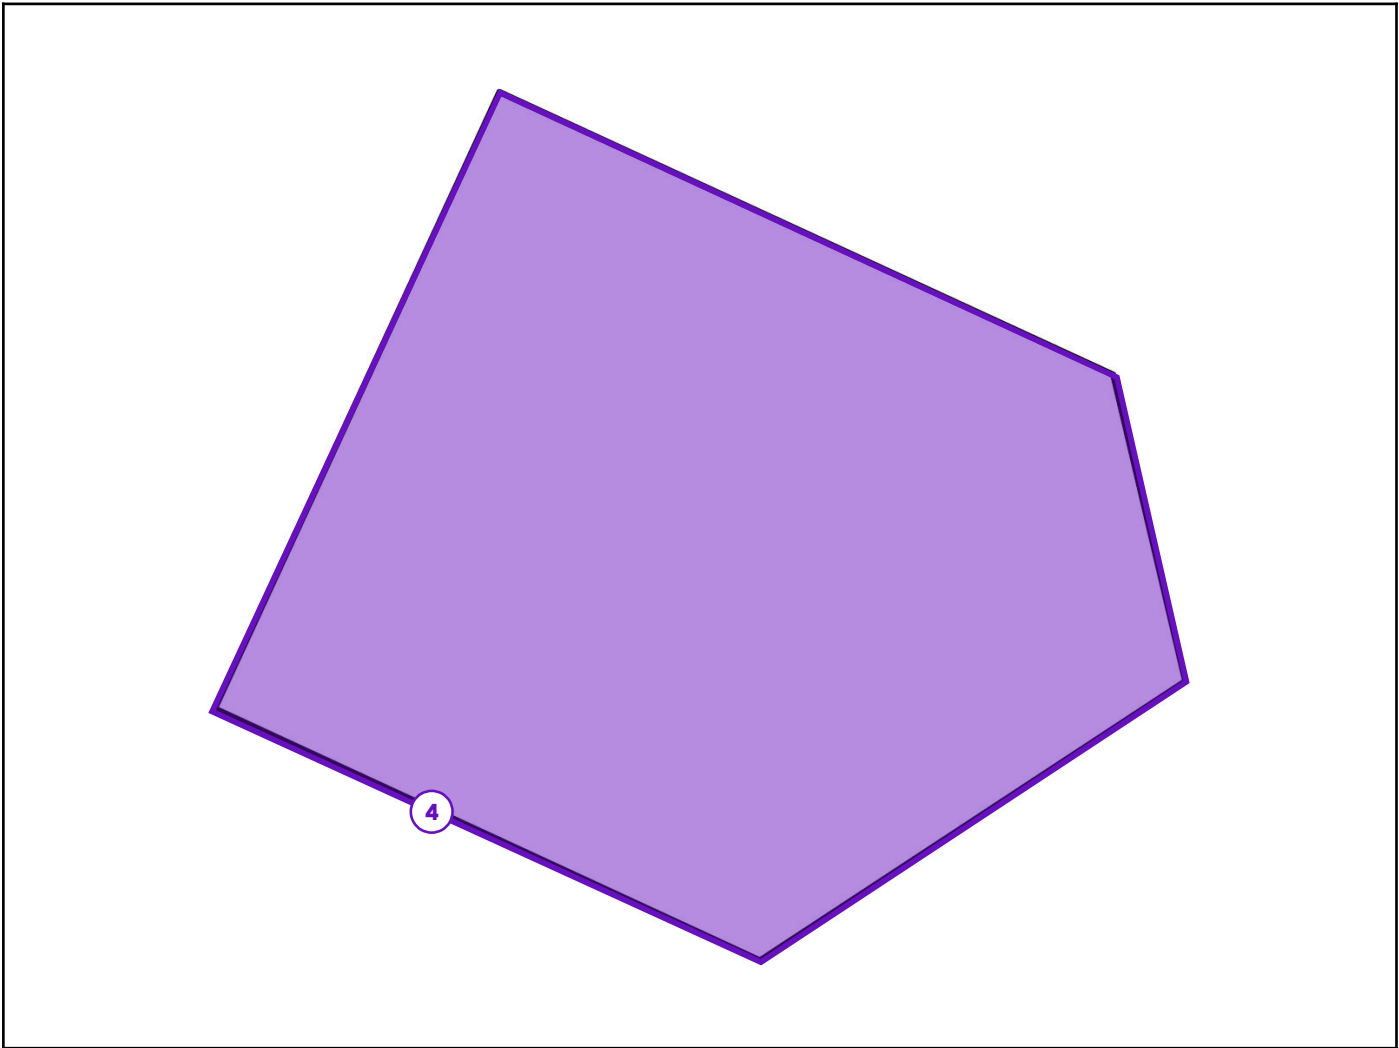
### Plan 3.1: Tuinberging plan

| Beschrijving | Type | Actie |
|---|---|---|
| 4. Tuinberging (geen asbest) | Advies | - |

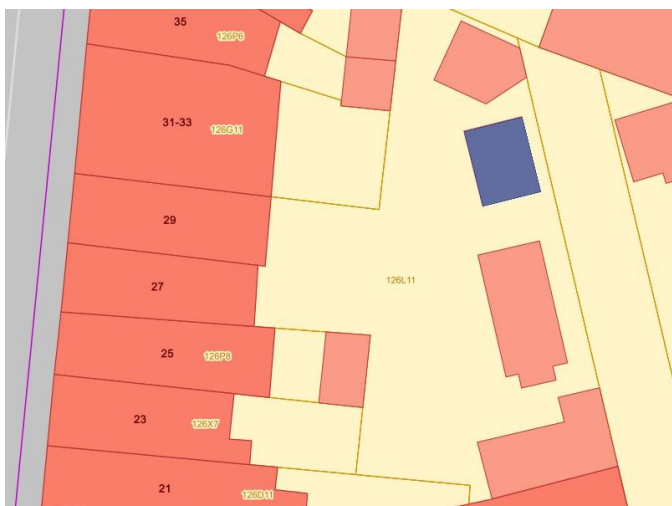
## Zone 4: Tent

- 0 Asbestmaterialen
- 0 Beperkingen
- 0 Uitsluitingen
- 0 Roerende goederen
- 0 Puin, steenslag, (water)bodem
- 1 Advies**
- 0 Geen asbest

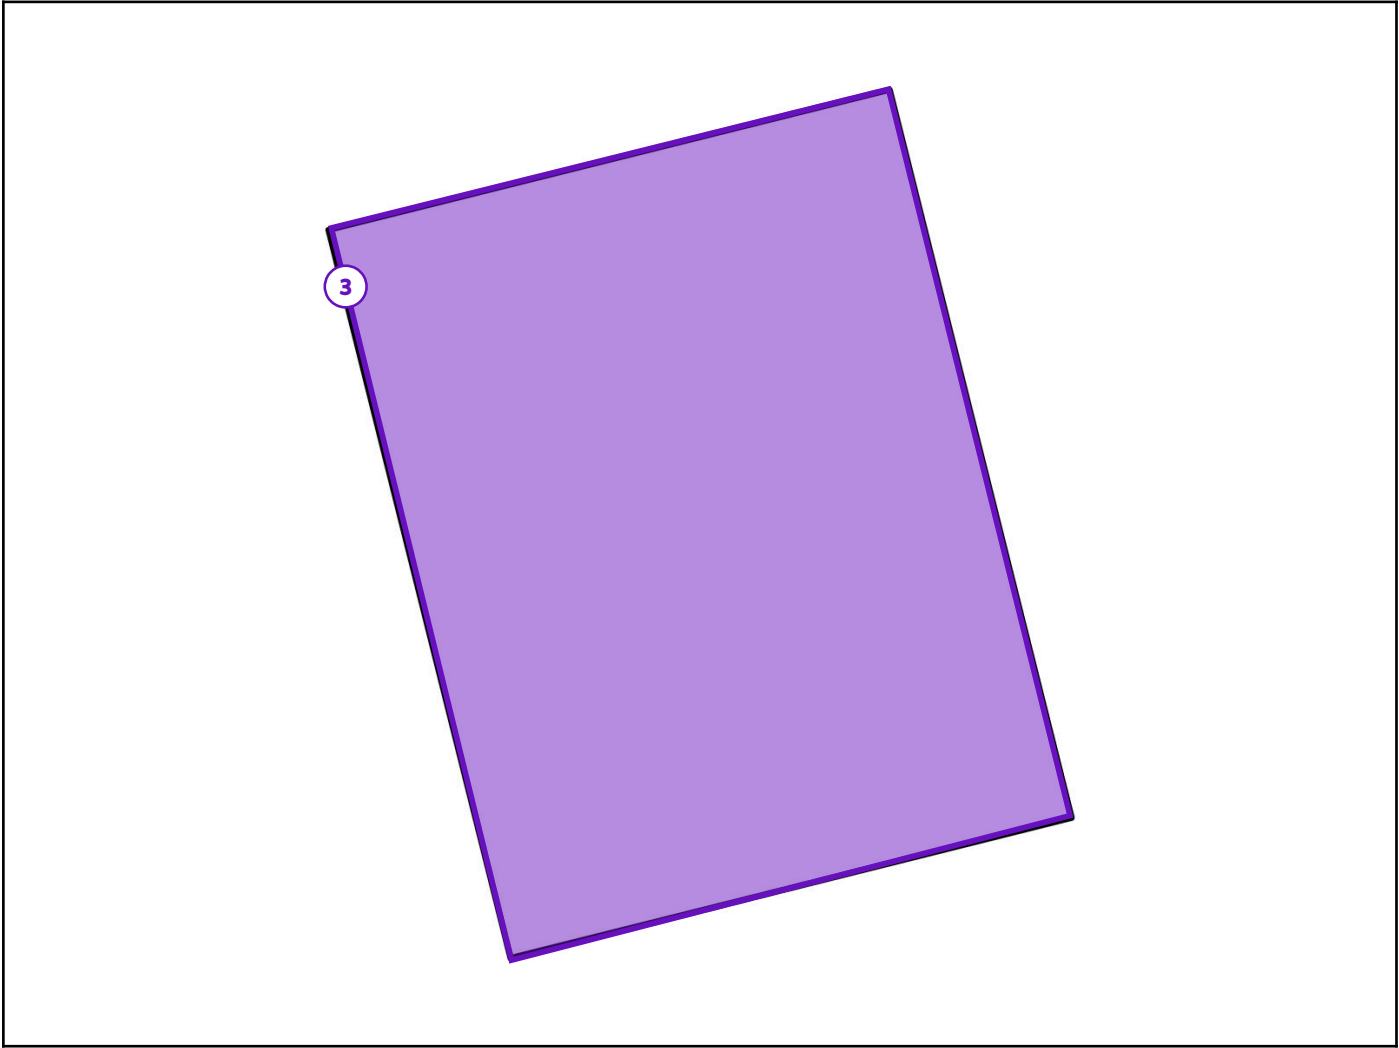
# Plan 4.1: Tent plan

| Beschrijving | Type | Actie |
|---|---|---|
| 3. Vaste tent (geen asbest) | Advies | - |

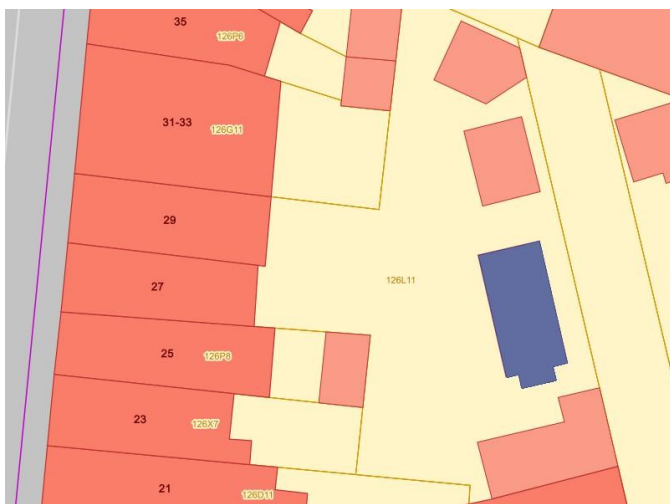
## Zone 5: Tent

- 0 Asbestmaterialen
- 0 Beperkingen
- 0 Uitsluitingen
- 0 Roerende goederen
- 0 Puin, steenslag, (water)bodem
- 1 **Advies**
- 0 Geen asbest

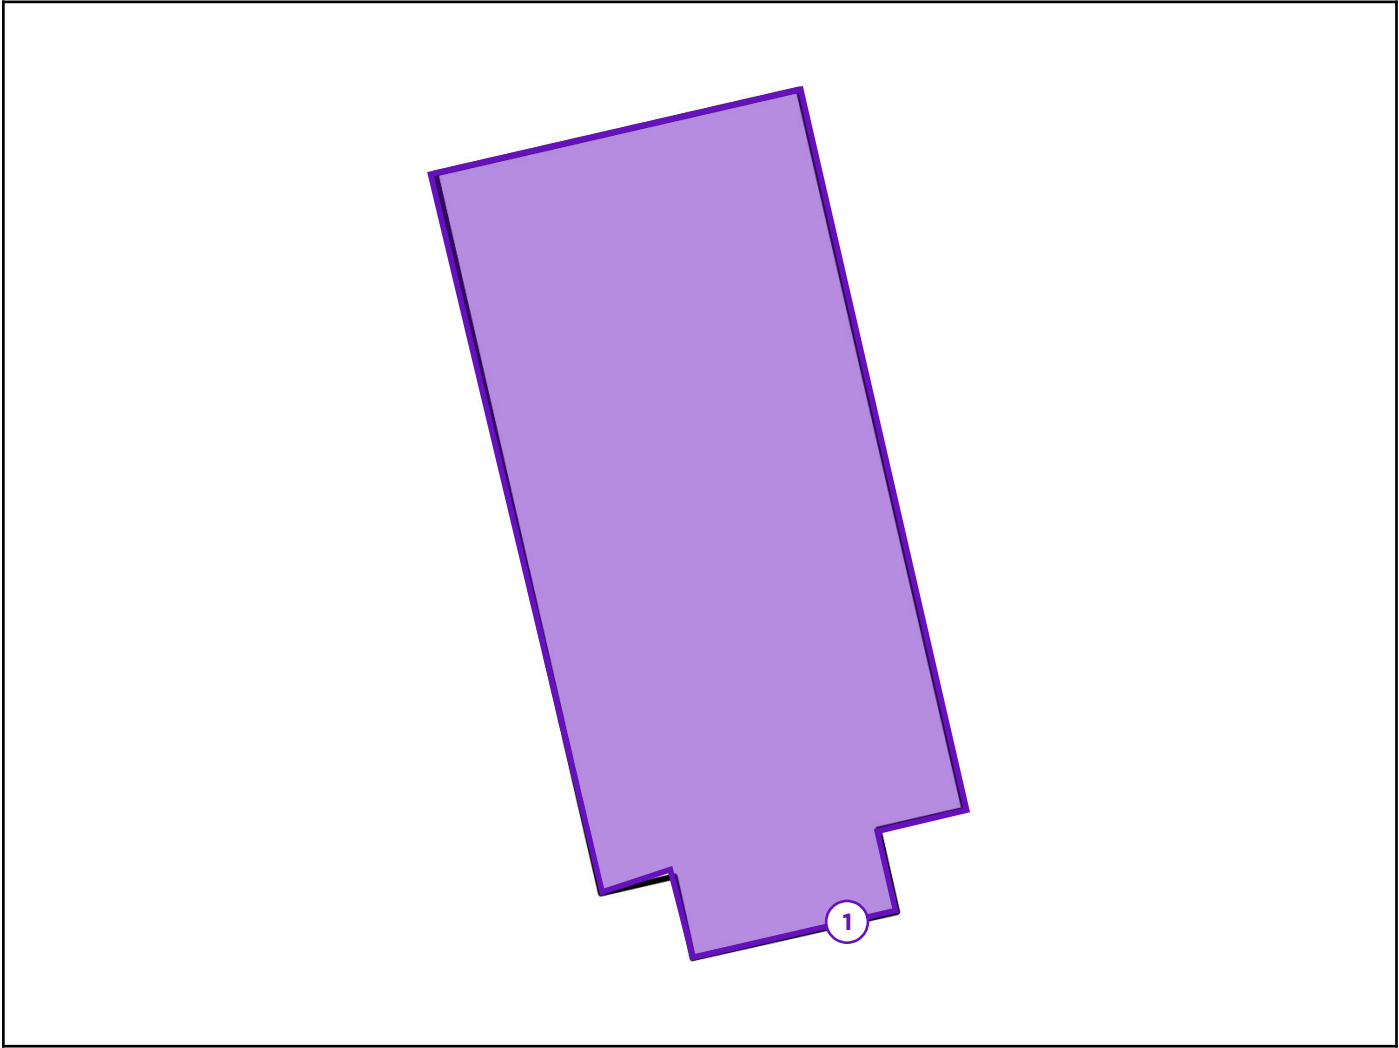
# Plan 5.1: Tent plan

| Beschrijving | Type | Actie |
|---|---|---|
| 1. Tent (geen asbest) | Advies | - |

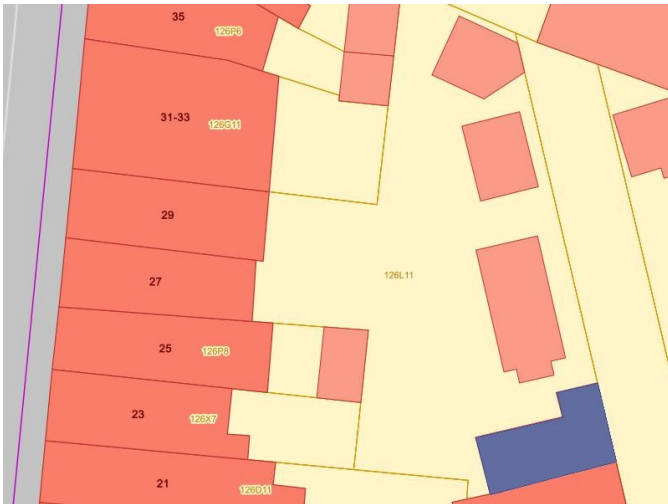
## Zone 6: Tuinhuis

- 0 Asbestmaterialen
- 0 Beperkingen
- 0 Uitsluitingen
- 0 Roerende goederen
- 0 Puin, steenslag, (water)bodem
- 1 **Advies**
- 0 Geen asbest
