# Asbestinventarisatetest

Aarschotsebaan 3B, 1910 Kampenhout

Attestnummer : **20241118-000491.000**

Uitgegeven op : **18.11.2024**

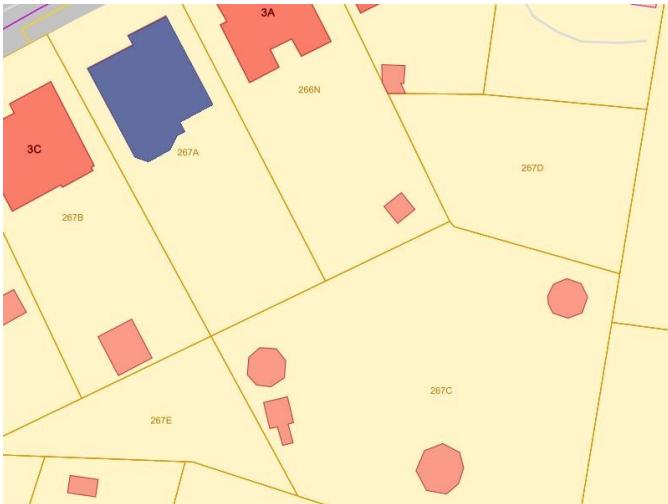
## Zone 1: Hoofdgebouw

Tijdens de inspectie vastgesteld:

- 0 Asbestmaterialen
- 0 Beperkingen
- 0 Uitsluitingen
- 0 Roerende goederen
- 0 Puin, steenslag, (water)bodem
- 0 Adviezen
- 2 Geen asbest**

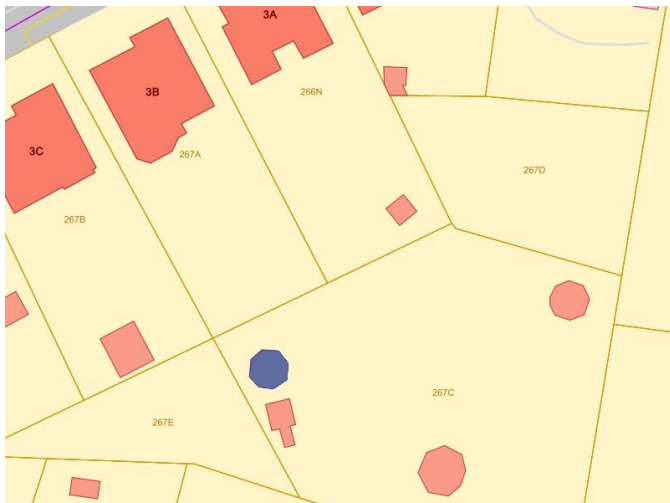
## Zone 2: Bijgebouw

Tijdens de inspectie vastgesteld:

- 0 Asbestmaterialen
- 0 Beperkingen
- 0 Uitsluitingen
- 0 Roerende goederen
- 0 Puin, steenslag, (water)bodem
- 0 Adviezen
- 0 Geen asbest

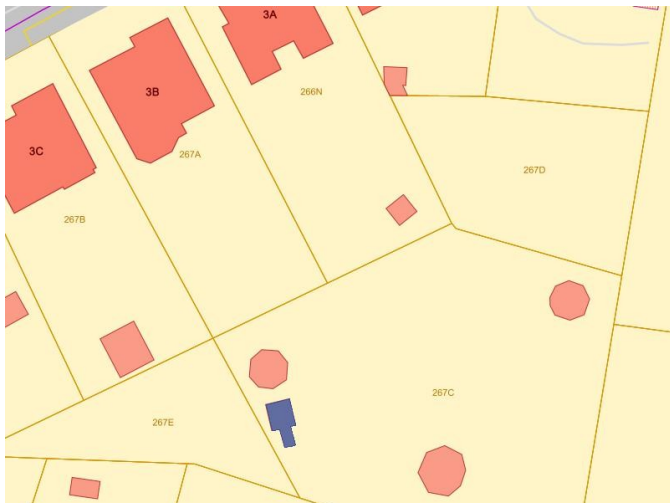
## Zone 3: Bijgebouw

Tijdens de inspectie vastgesteld:

- 0 Asbestmaterialen
- 0 Beperkingen
- 0 Uitsluitingen
- 0 Roerende goederen
- 0 Puin, steenslag, (water)bodem
- 0 Adviezen
- 0 Geen asbest

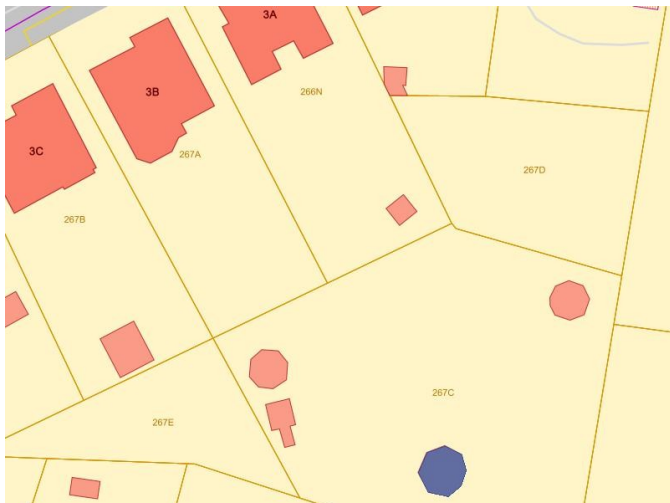
## Zone 4: Bijgebouw

Tijdens de inspectie vastgesteld:

- 0 Asbestmaterialen
- 0 Beperkingen
- 0 Uitsluitingen
- 0 Roerende goederen
- 0 Puin, steenslag, (water)bodem
- 0 Adviezen
- 0 Geen asbest

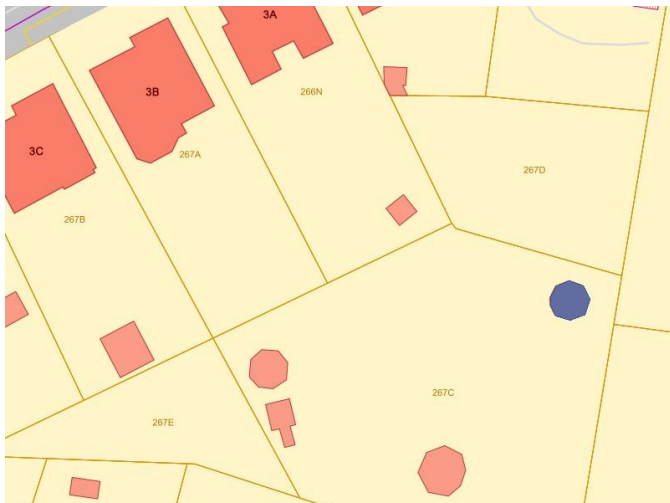
## Zone 5: Bijgebouw

Tijdens de inspectie vastgesteld:

- 0 Asbestmaterialen
- 0 Beperkingen
- 0 Uitsluitingen
- 0 Roerende goederen
- 0 Puin, steenslag, (water)bodem
- 0 Adviezen
- 0 Geen asbest
