# Asbestinventarisatetest

Wouwerstraat 16, 2470 Retie

Attestnummer : 20250425-000439.000

Uitgegeven op : 25.04.2025

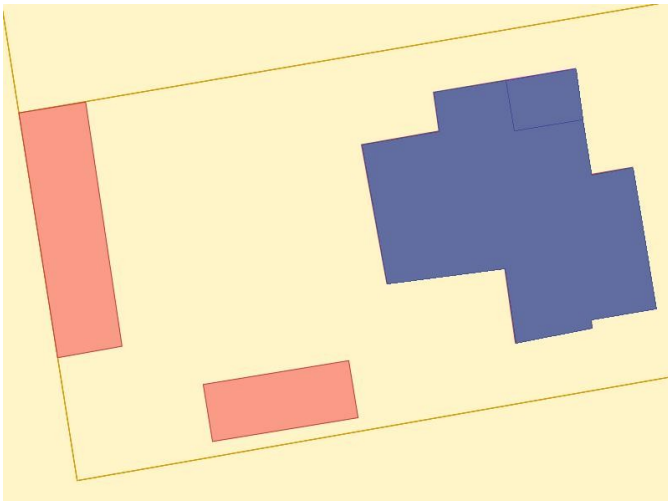
## Zone 1: Hoofdgebouw

**2 Asbestmaterialen**

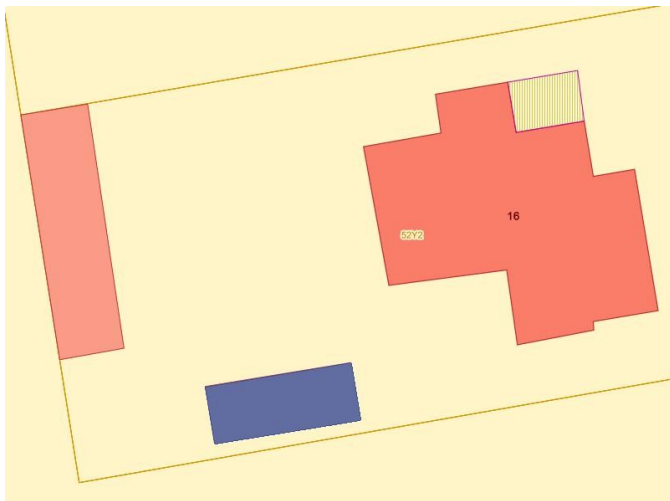
## Zone 2: Bijgebouw

- 0 Asbestmaterialen
- 0 Beperkingen
- 0 Uitsluitingen
- 0 Roerende goederen
- 0 Puin, steenslag, (water)bodem
- 0 Adviezen
- 0 Geen asbest
