# Asbestinventarisatetest

Kooldriespark 21, 2960 Brecht

Attestnummer : 20241106-000126.000

Uitgegeven op : 06.11.2024

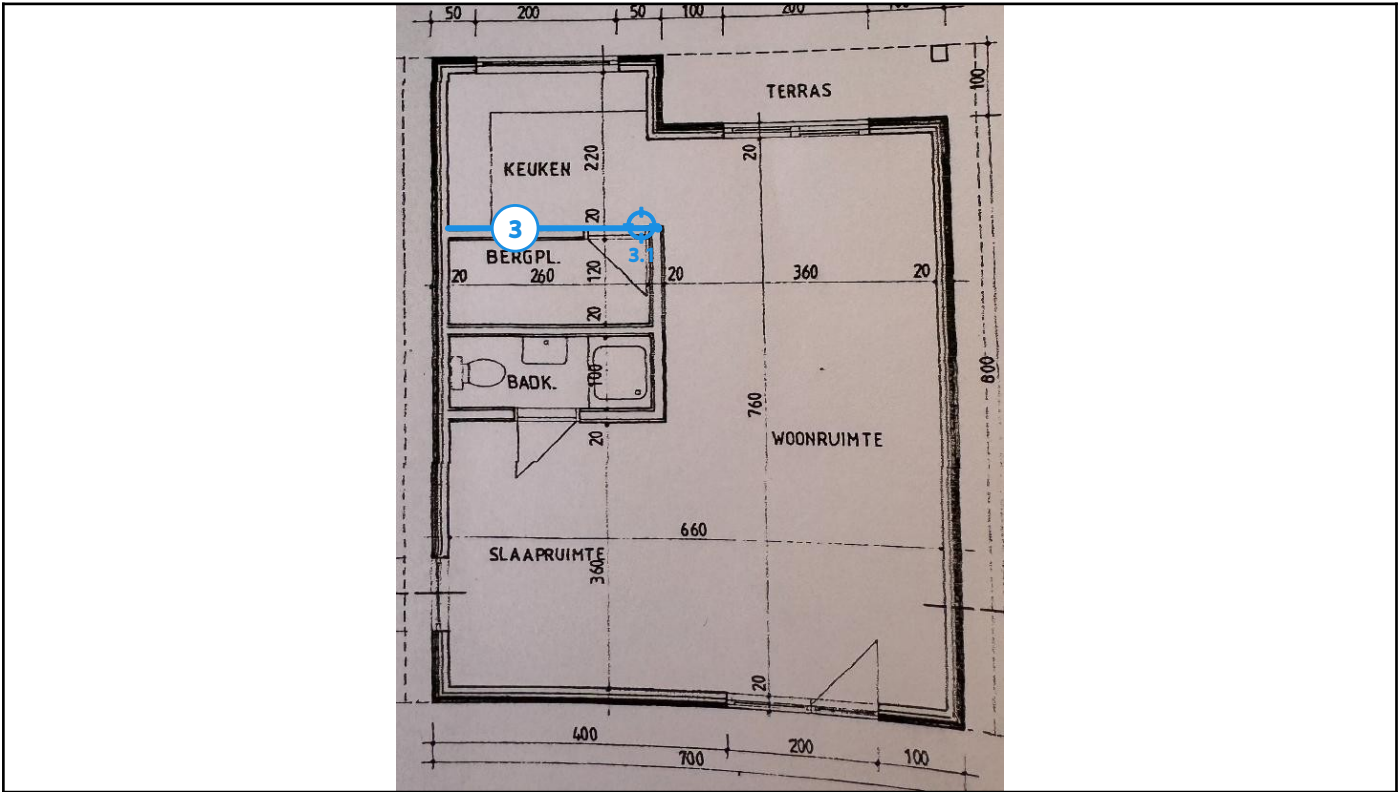
# Plan 1.1: Gelijkvloers 0

| Beschrijving | Type | Actie |
|---|---|---|
| 3.1 Code: #1 Pleisterwerk muren | Mengmonster | - |

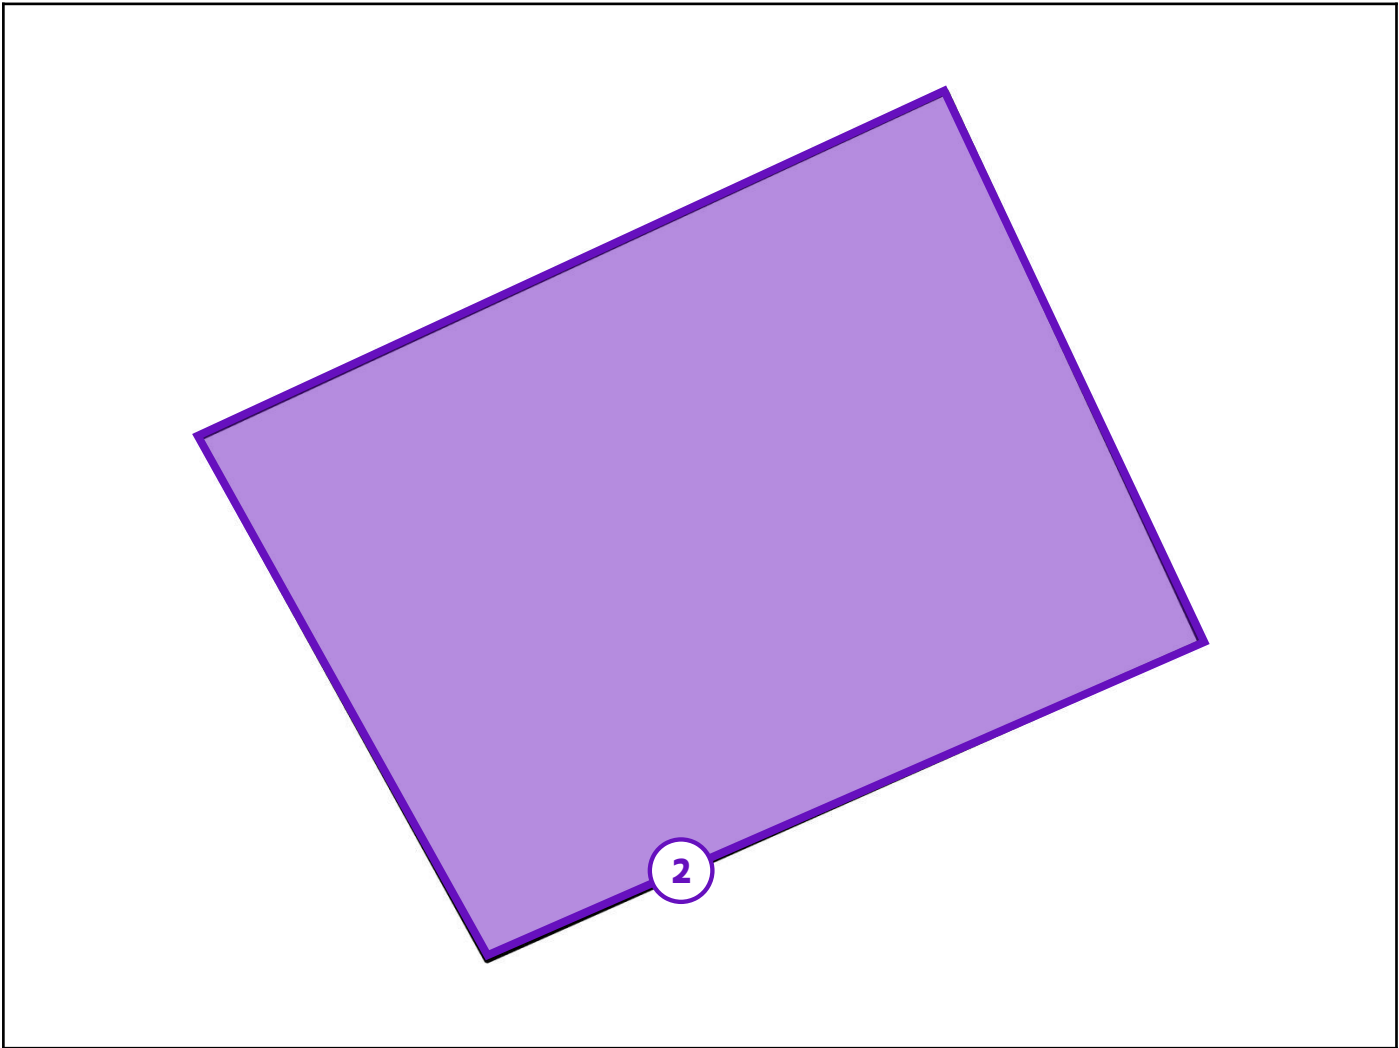
### Plan 3.1: Bijgebouw plan

Staalname was niet mogelijk zonder lekschade tot gevolg; idealiter staalname bij vernieuwen van het dak
