# Asbestinventarisatetest

Varenstraat 71, 2620 Hemiksem

Attestnummer : 20231205-000437.000

Uitgegeven op : 05.12.2023

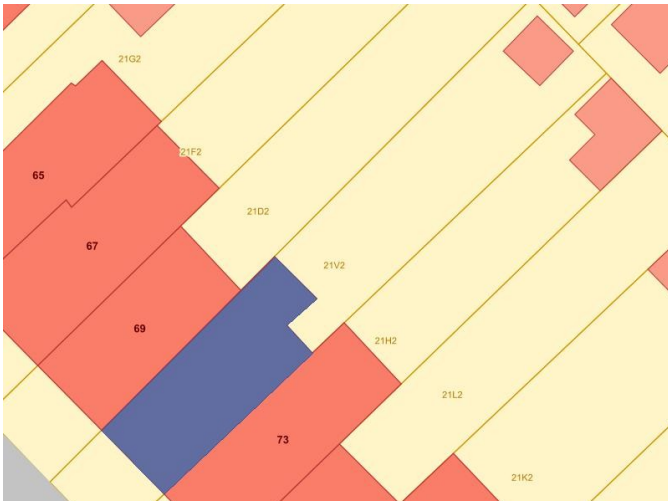
## Zone 1: Hoofdgebouw

- 0 Asbestmaterialen
- 0 Beperkingen
- 0 Uitsluitingen
- 0 Roerende goederen
- 0 Puin, steenslag, (water)bodem
- 4 Adviezen
- 3 Geen asbest

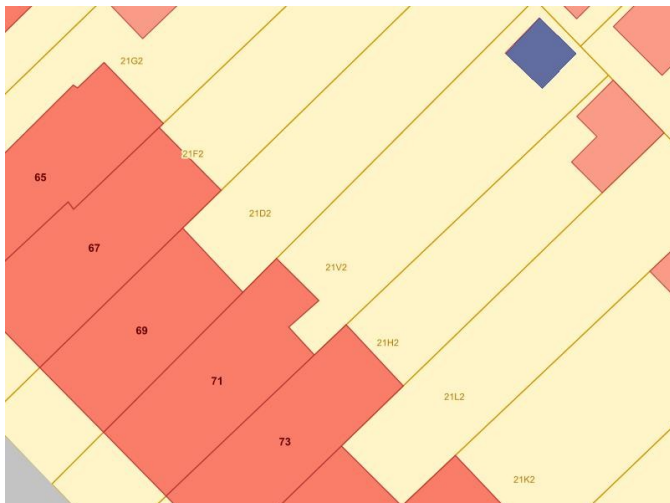
## Zone 2: Bijgebouw

- 0 Asbestmaterialen
- 0 Beperkingen
- 0 Uitsluitingen
- 0 Roerende goederen
- 0 Puin, steenslag, (water)bodem
- 0 Adviezen
- 0 Geen asbest
