# Asbestinventarisatetest

Tiensestraat 189, 3271 Scherpenheuvel-Zichem

Attestnummer : **20240919-000072.000**

Uitgegeven op : **19.09.2024**

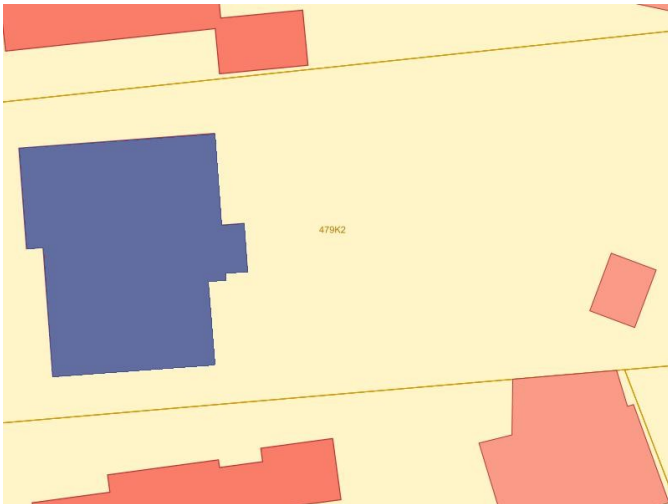
## Zone 1: Hoofdgebouw

Tijdens de inspectie vastgesteld:

- 0 Asbestmaterialen
- 0 Beperkingen
- 0 Uitsluitingen
- 0 Roerende goederen
- 0 Puin, steenslag, (water)bodem
- 8 Adviezen**
- 3 Geen asbest**

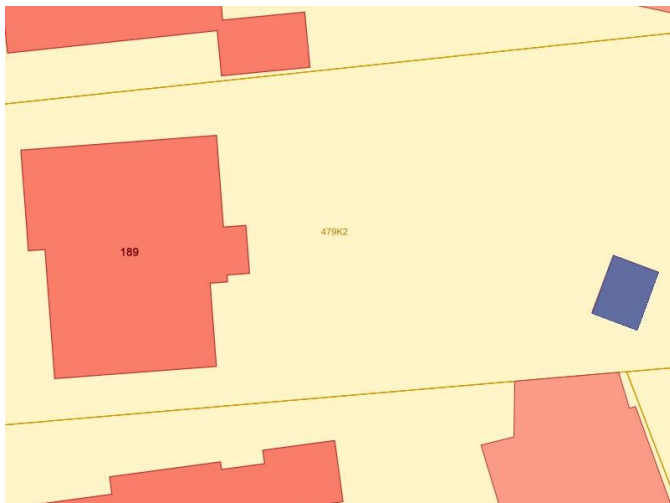
## Zone 2: Bijgebouw

Tijdens de inspectie vastgesteld:

- 0 Asbestmaterialen
- 0 Beperkingen
- 0 Uitsluitingen
- 0 Roerende goederen
- 0 Puin, steenslag, (water)bodem
- 0 Adviezen
- 0 Geen asbest
