# Asbestinventarisatetest

Camille Huysmanslaan 57/102, 2020 Antwerpen

Attestnummer : 20250325-000376.000

Uitgegeven op : 25.03.2025

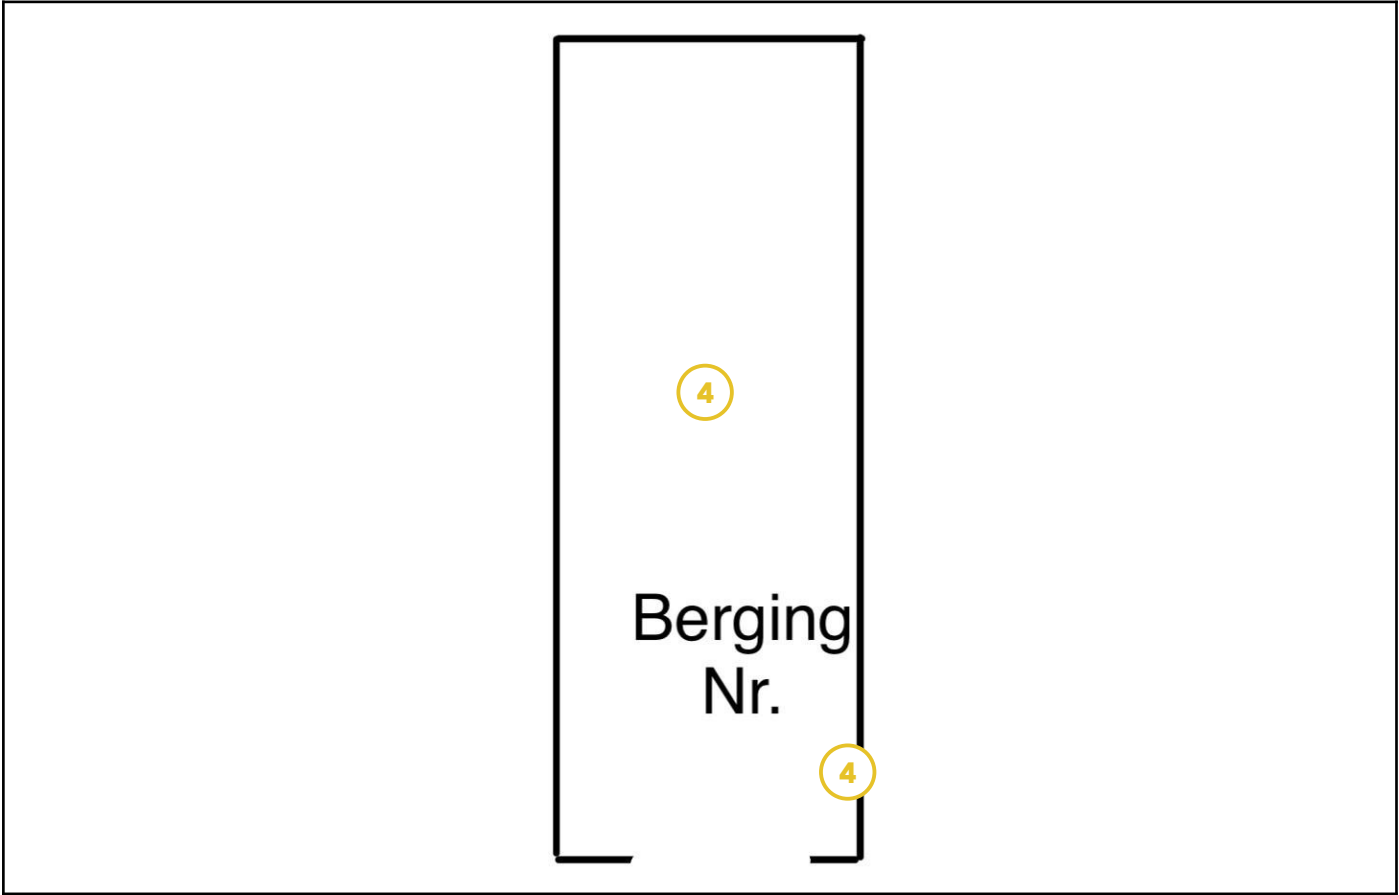
# Plan 1.1: Berging gelijkvloers. Nr 5

| Beschrijving | Type | Actie |
|---|---|---|
| 4. Bakeliet | Asbestmateriaal | Zorgvuldig beheren |
