# Asbestinventarisatetest

Stationsweg 36, 9340 Lede

Attestnummer : 20240911-000068.000

Uitgegeven op : 11.09.2024

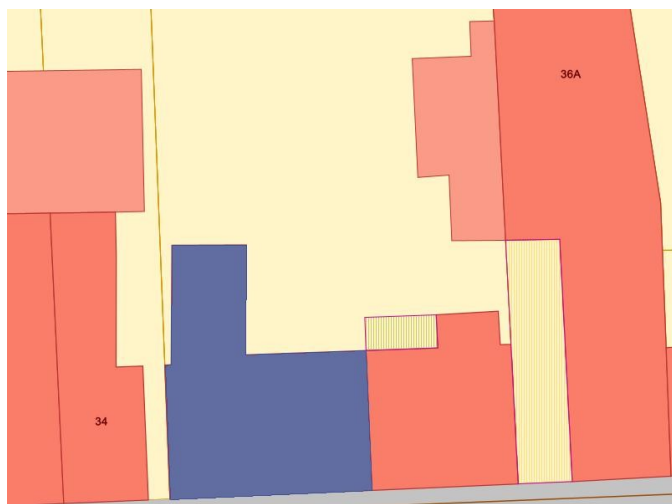
## Zone 1: Garage

### 2 Asbestmaterialen

| Beschrijving | Type | Actie |
|---|---|---|
| 1. golfplaten dak | Asbestmateriaal | Dringend verwijderen |

- Eenvoudige handelingen: mag via doe-het-zelf of door werknemer(s) met opleidingsattest eenvoudige handelingen  
Asbest golfplaten zijn eenvoudig te verwijderen door ze los te schroeven of de nagels te verwijderen. Zorg dat u tijdens de werken de platen niet breekt. Geen slijpschijven of anders snel draaiend materiaal gebruiken. Tijdens de verwijdering de golfplaten goed bevochtigen om de verspreiding van vezels tegen te gaan.

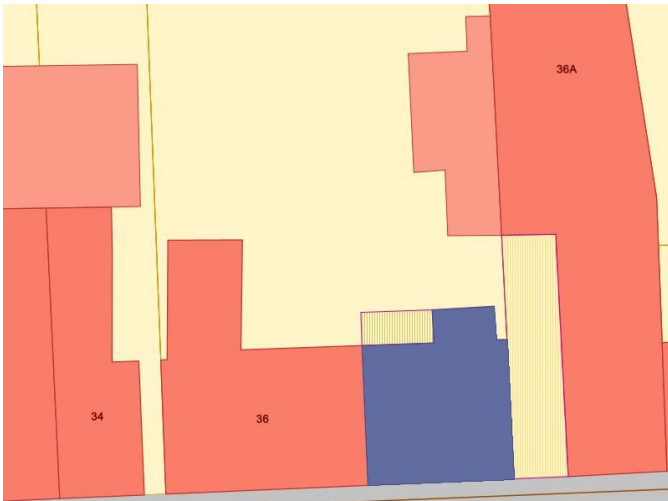
## Zone 2: Hoofdgebouw

### 2 Asbestmaterialen

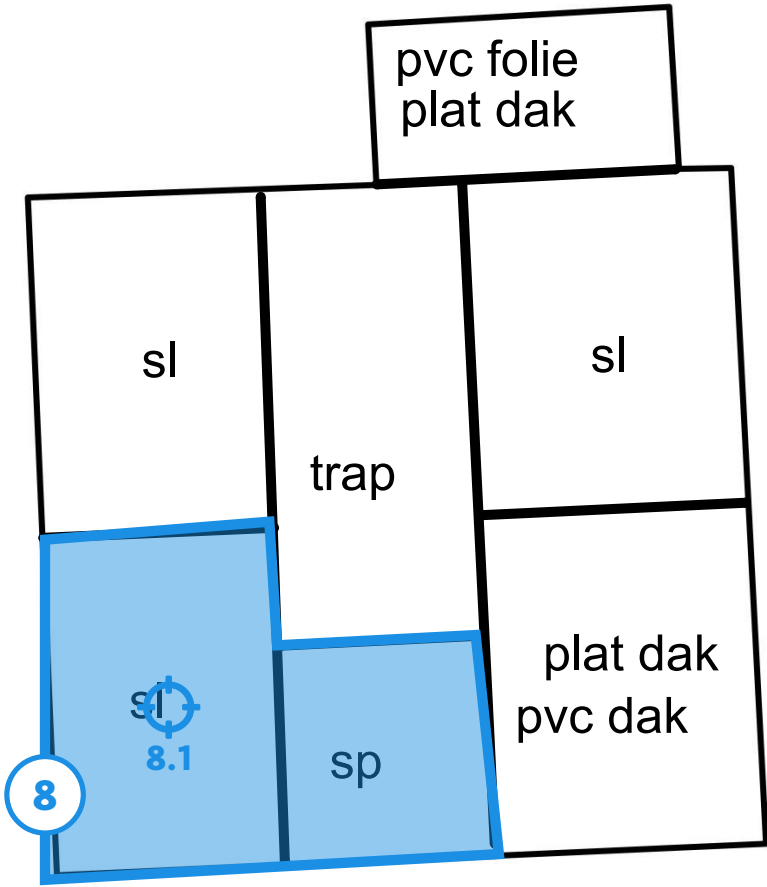
## Plan 2.2: Hoofdgebouw plan 1e

alle vloerzeilen 1e

heel verdiep pleister

| Beschrijving | Type | Actie |
|---|---|---|
| 2. leien dak | Asbestmateriaal | Dringend verwijderen |

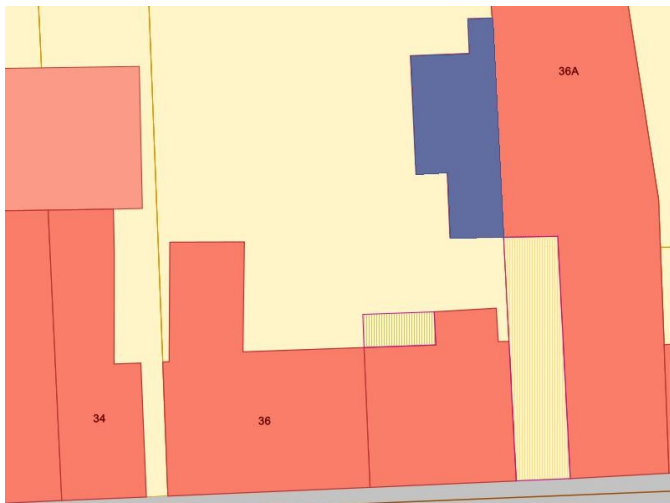
## Zone 3: Bijgebouw

### 1 Asbestmateriaal

| Beschrijving | Type | Actie |
|---|---|---|
| 1. golfplaten dak | Asbestmateriaal | Dringend verwijderen |

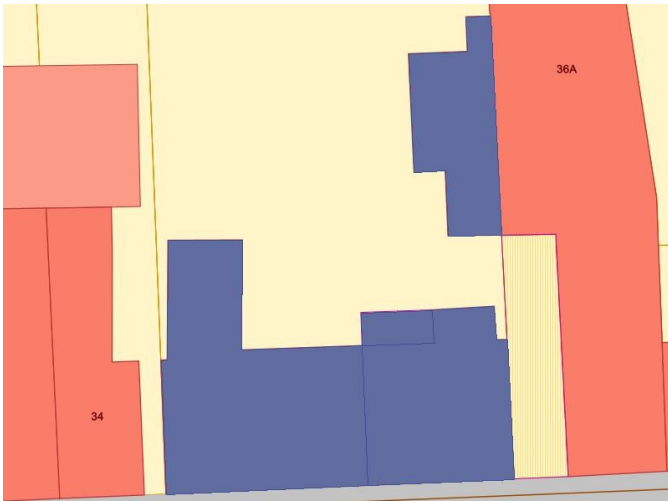
## Zone 5: Overig gebied

- 1 Asbestmateriaal**
- 0 Beperkingen
- 0 Roerende goederen
- 0 Puin, steenslag, (water)bodem
- 0 Geen asbest
