# Asbestinventarisatetest

Vaderlandstraat 116, 2610 Antwerpen

Attestnummer : 20240530-000450.000

Uitgegeven op : 30.05.2024

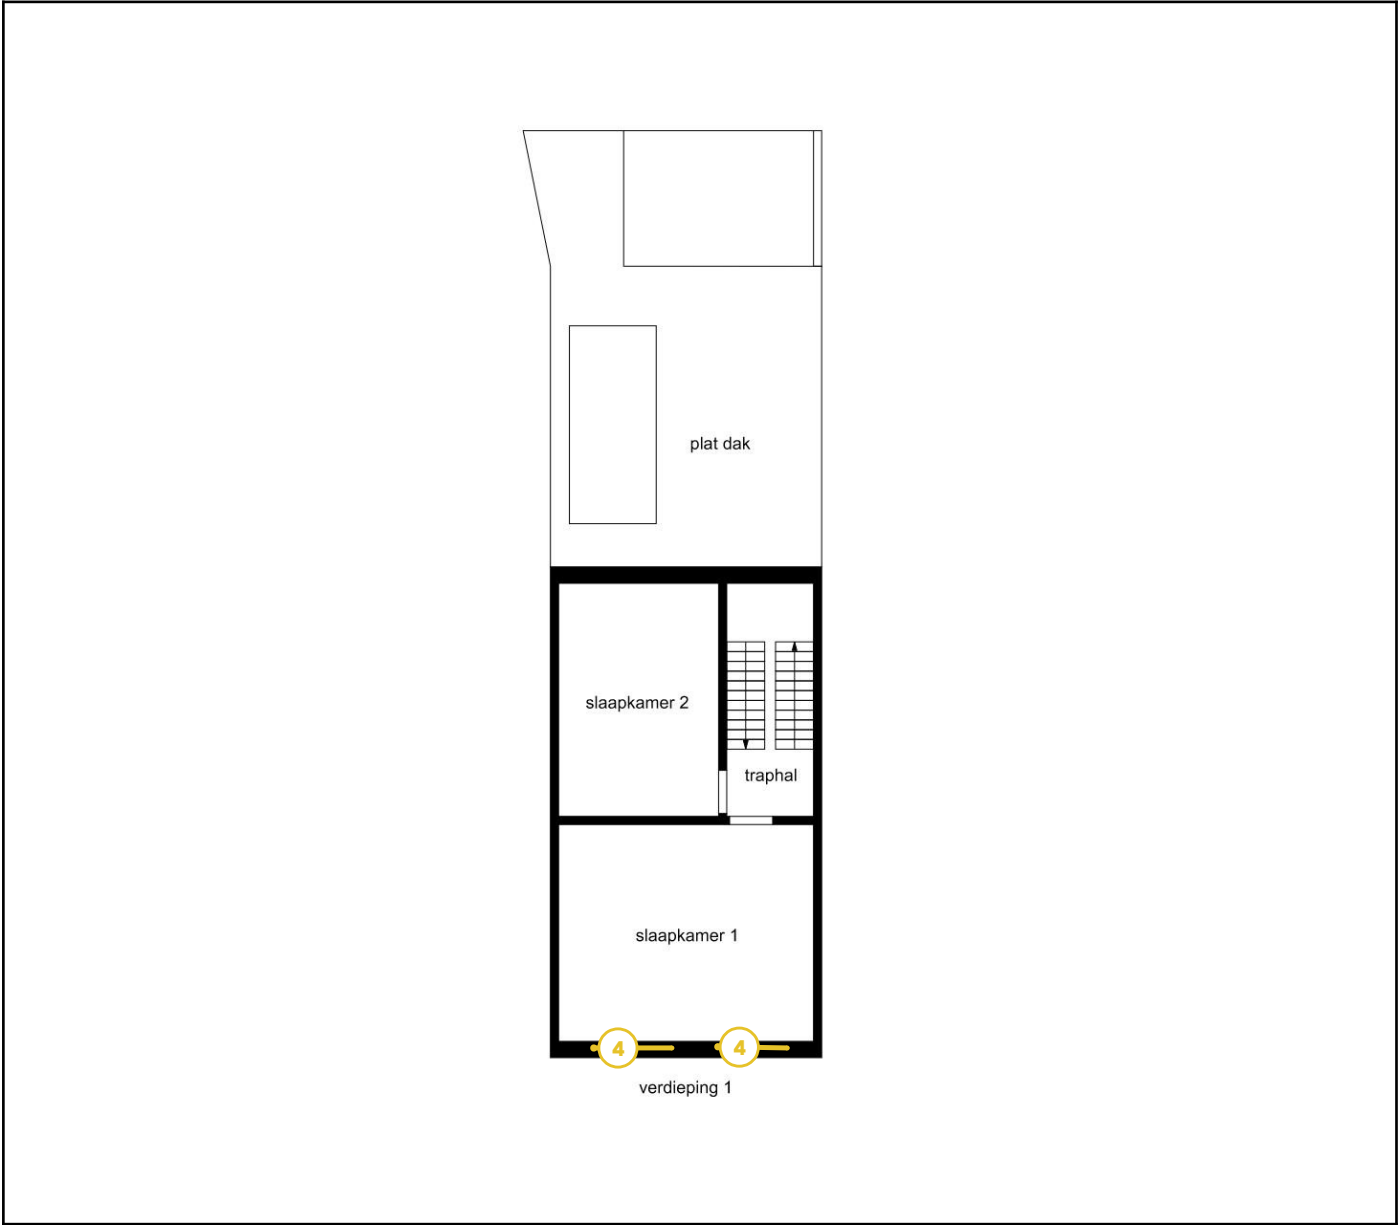
# Plan 1.6: plan verdieping

| Beschrijving | Type | Actie |
|---|---|---|
| 4. Mastiek tussen muur en schrijnwerk | Asbestmateriaal | Zorgvuldig beheren |

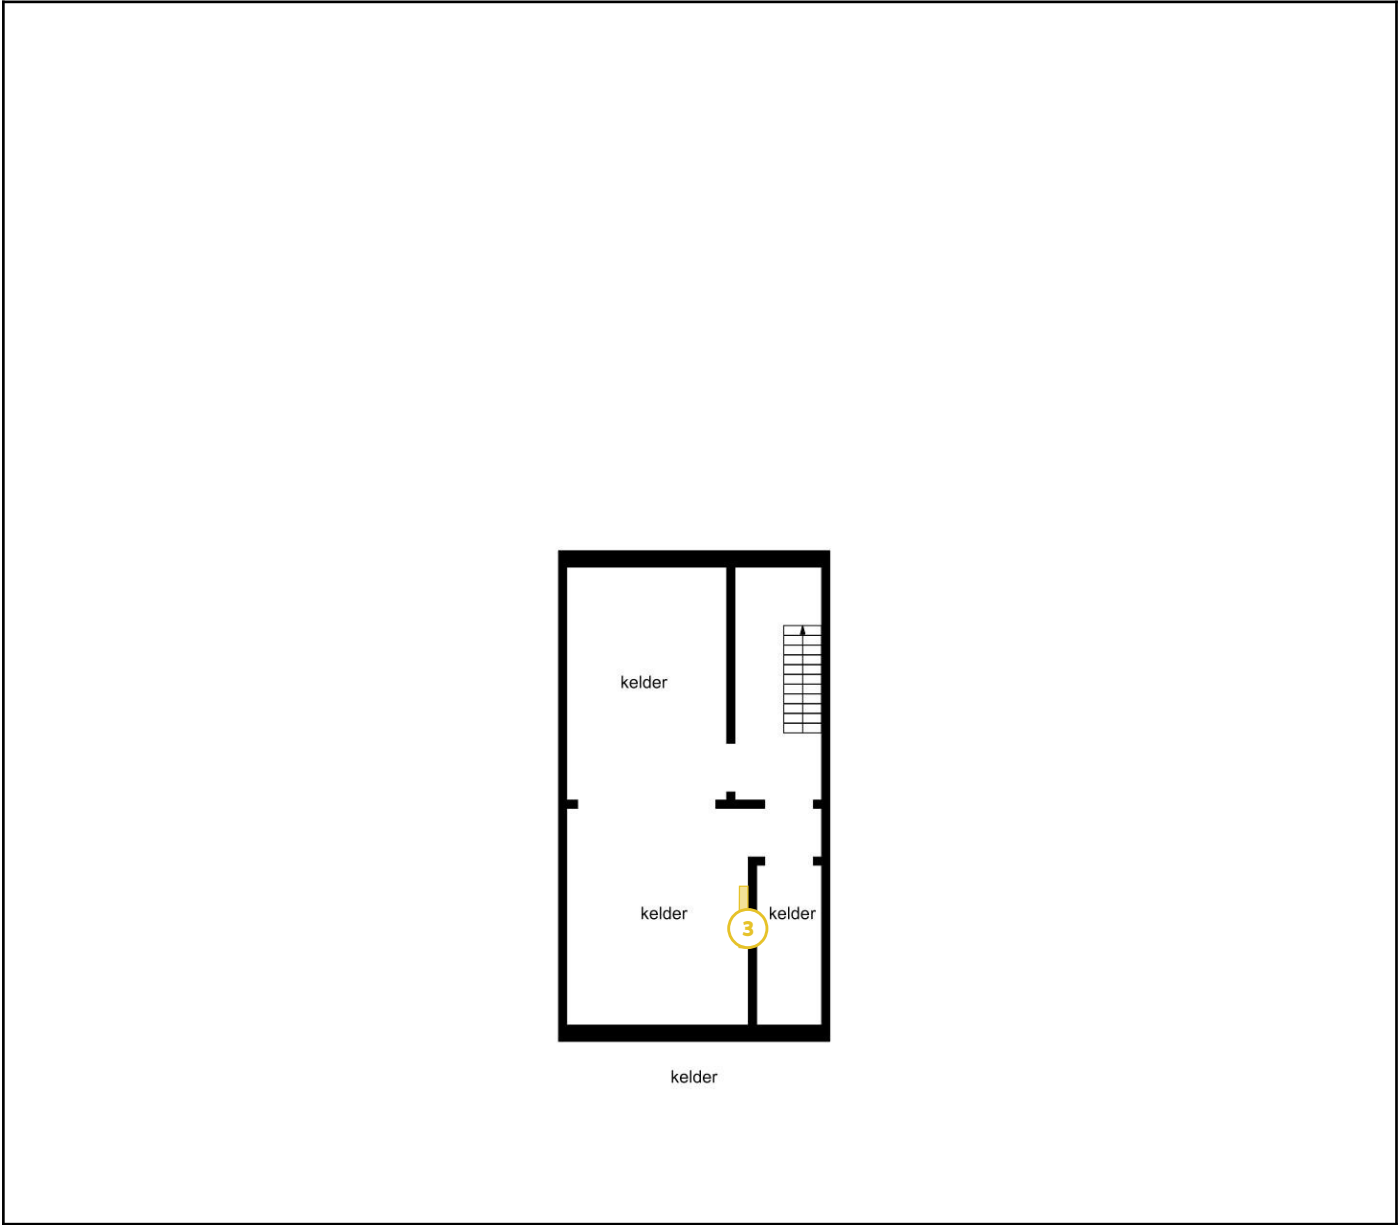
# Plan 1.11: plan kelder

| Beschrijving | Type | Actie |
|---|---|---|
| 3. elektrische uitrusting bakeliet | Asbestmateriaal | Zorgvuldig beheren |

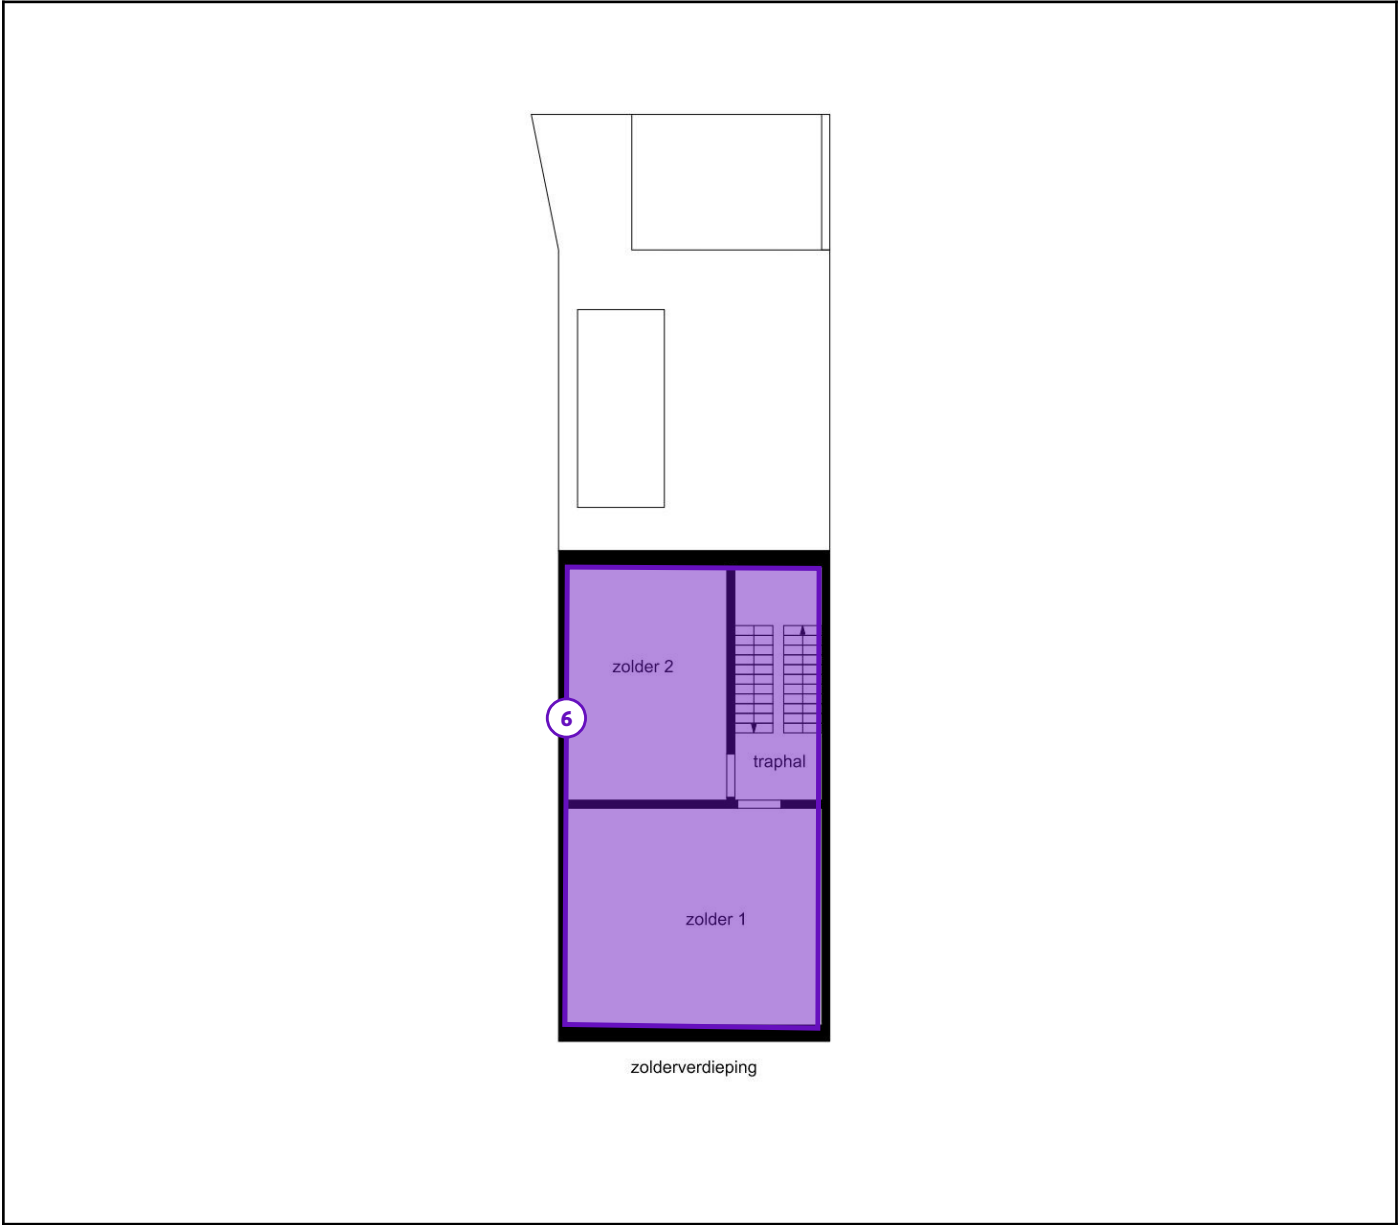
# Plan 1.12: plan zolder

| Beschrijving | Type | Actie |
|---|---|---|
| 6. onderdak niet asbestverdacht | Advies | - |

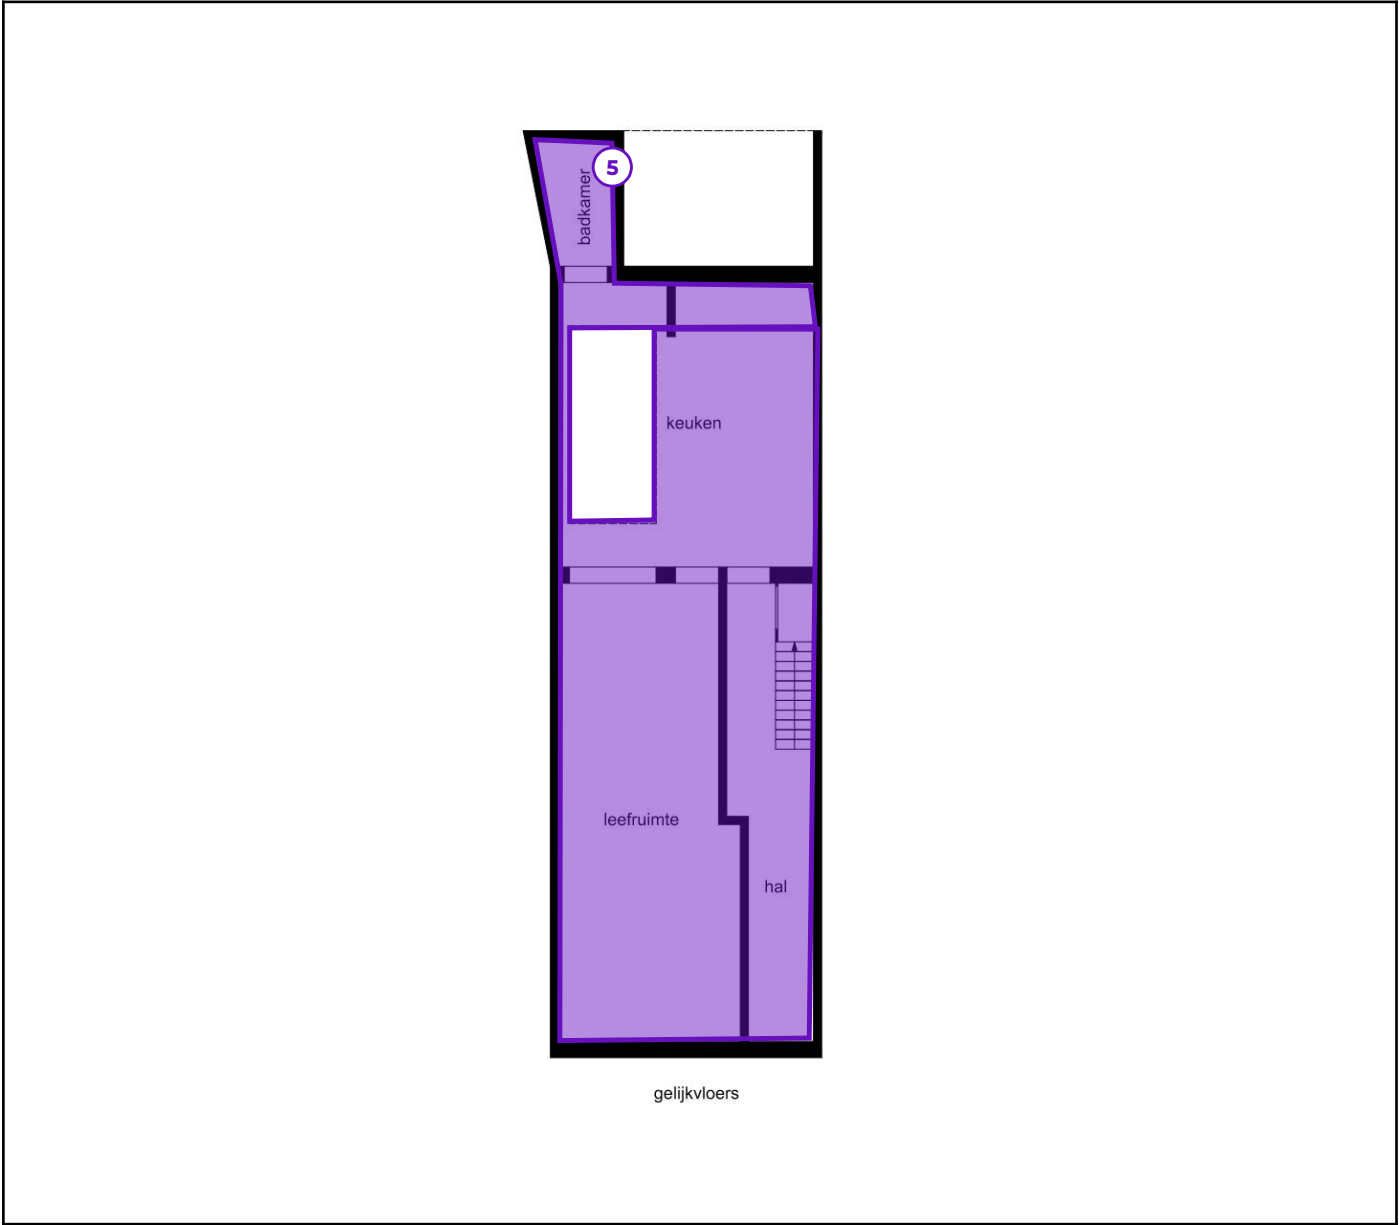
# Plan 1.13: plan gelijkvloers

| Beschrijving | Type | Actie |
|---|---|---|
| 5. plafondbepleistering na te kijken | Advies | - |
