# Asbestinventarisatetest

Pittinckxlaan 3, 2980 Zoersel

Attestnummer : 20240627-000064.000

Uitgegeven op : 27.06.2024

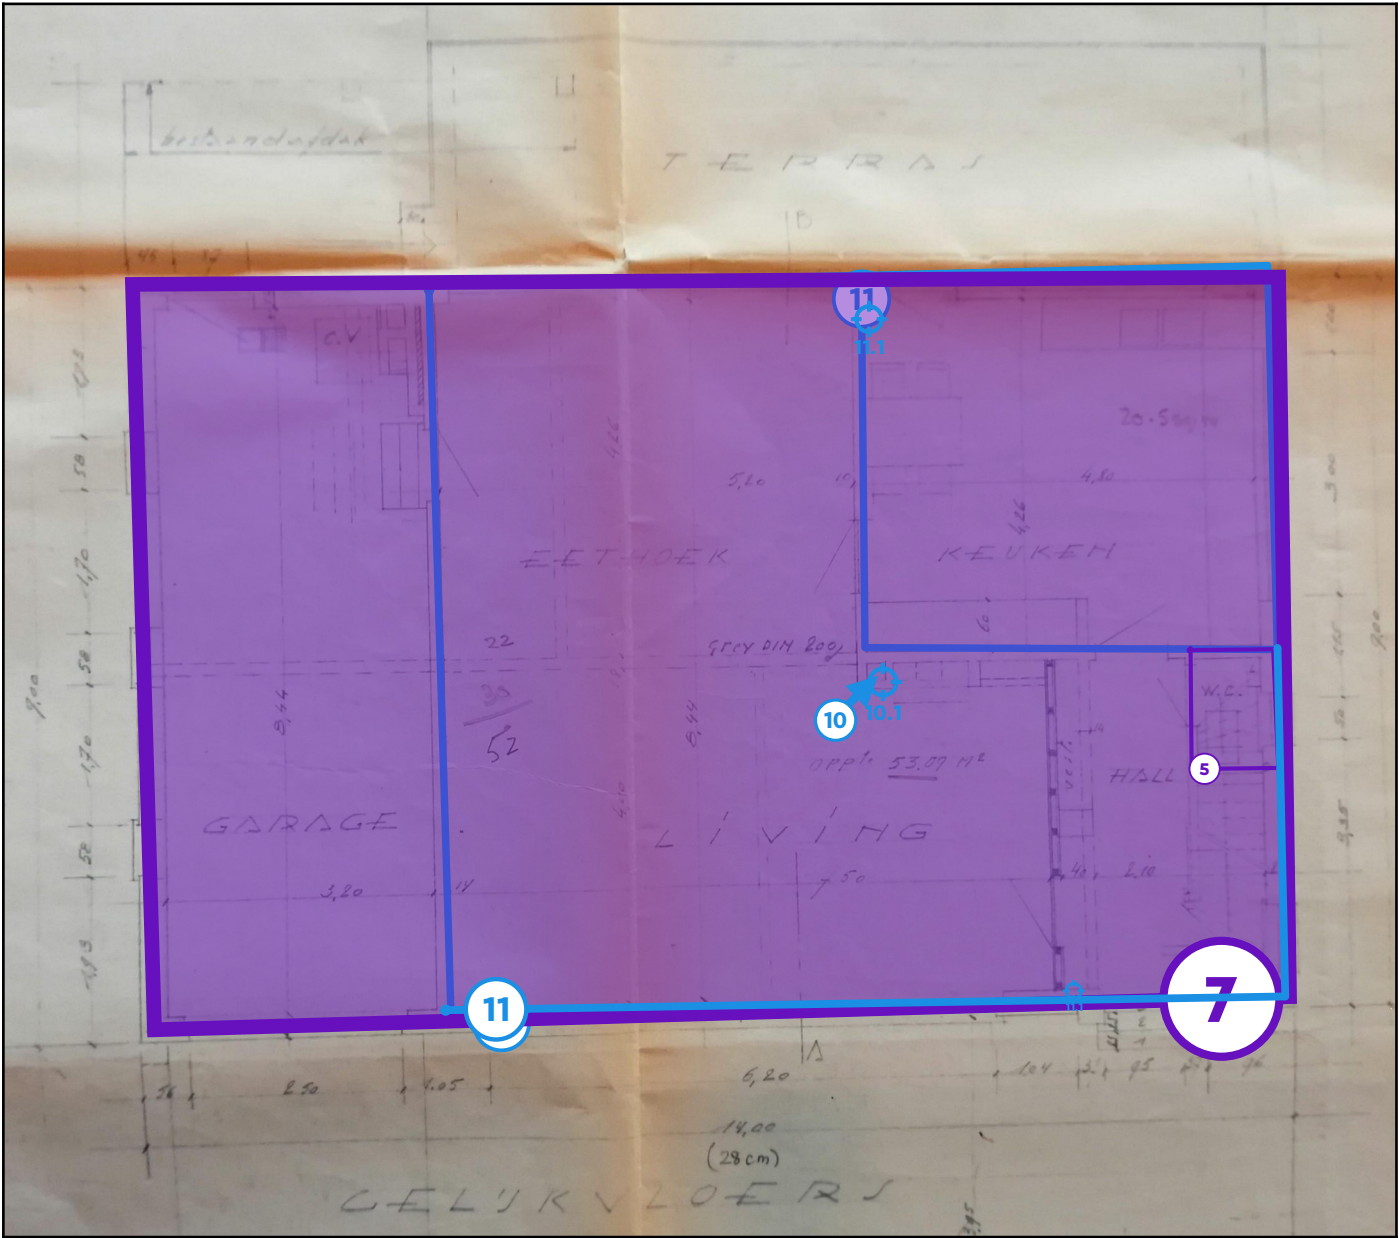
# Plan 1.1: gelijkvloers

| Beschrijving | Type | Actie |
|---|---|---|
| 5. tegellijm | Advies | - |
| 7. gips plafonds | Advies | - |
| 10. koord kachel | Geen asbest | - |

| 11. gips wanden | Geen asbest | - |

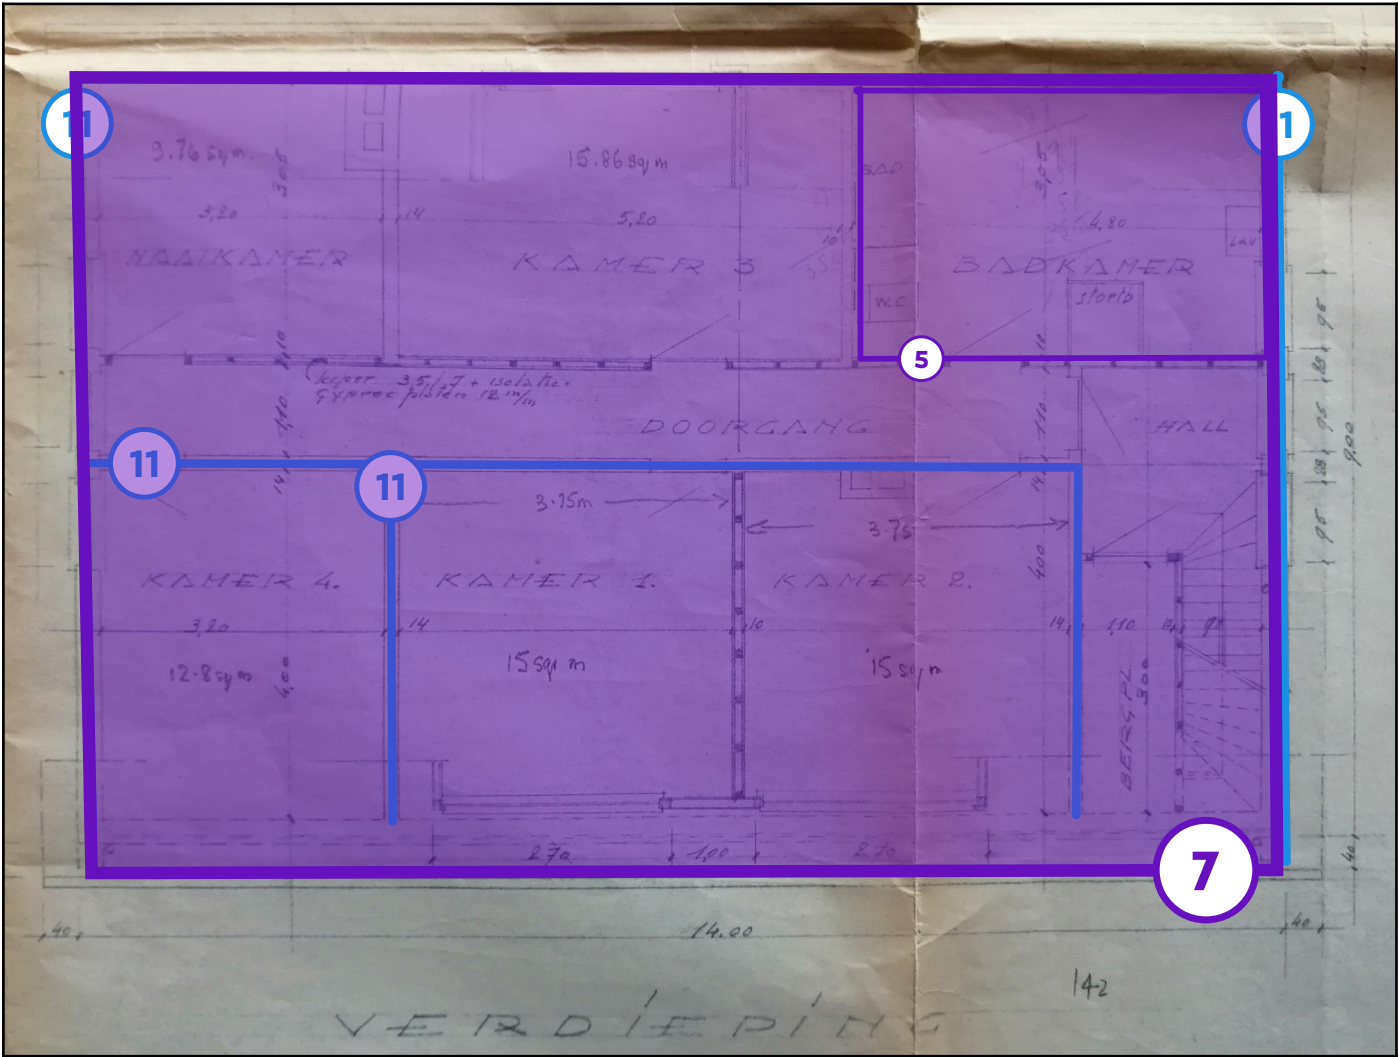
# Plan 1.2: verdieping

| Beschrijving | Type | Actie |
|---|---|---|
| 5. tegellijm | Advies | - |
| 7. gips plafonds | Advies | - |
| 11. gips wanden | Geen asbest | - |

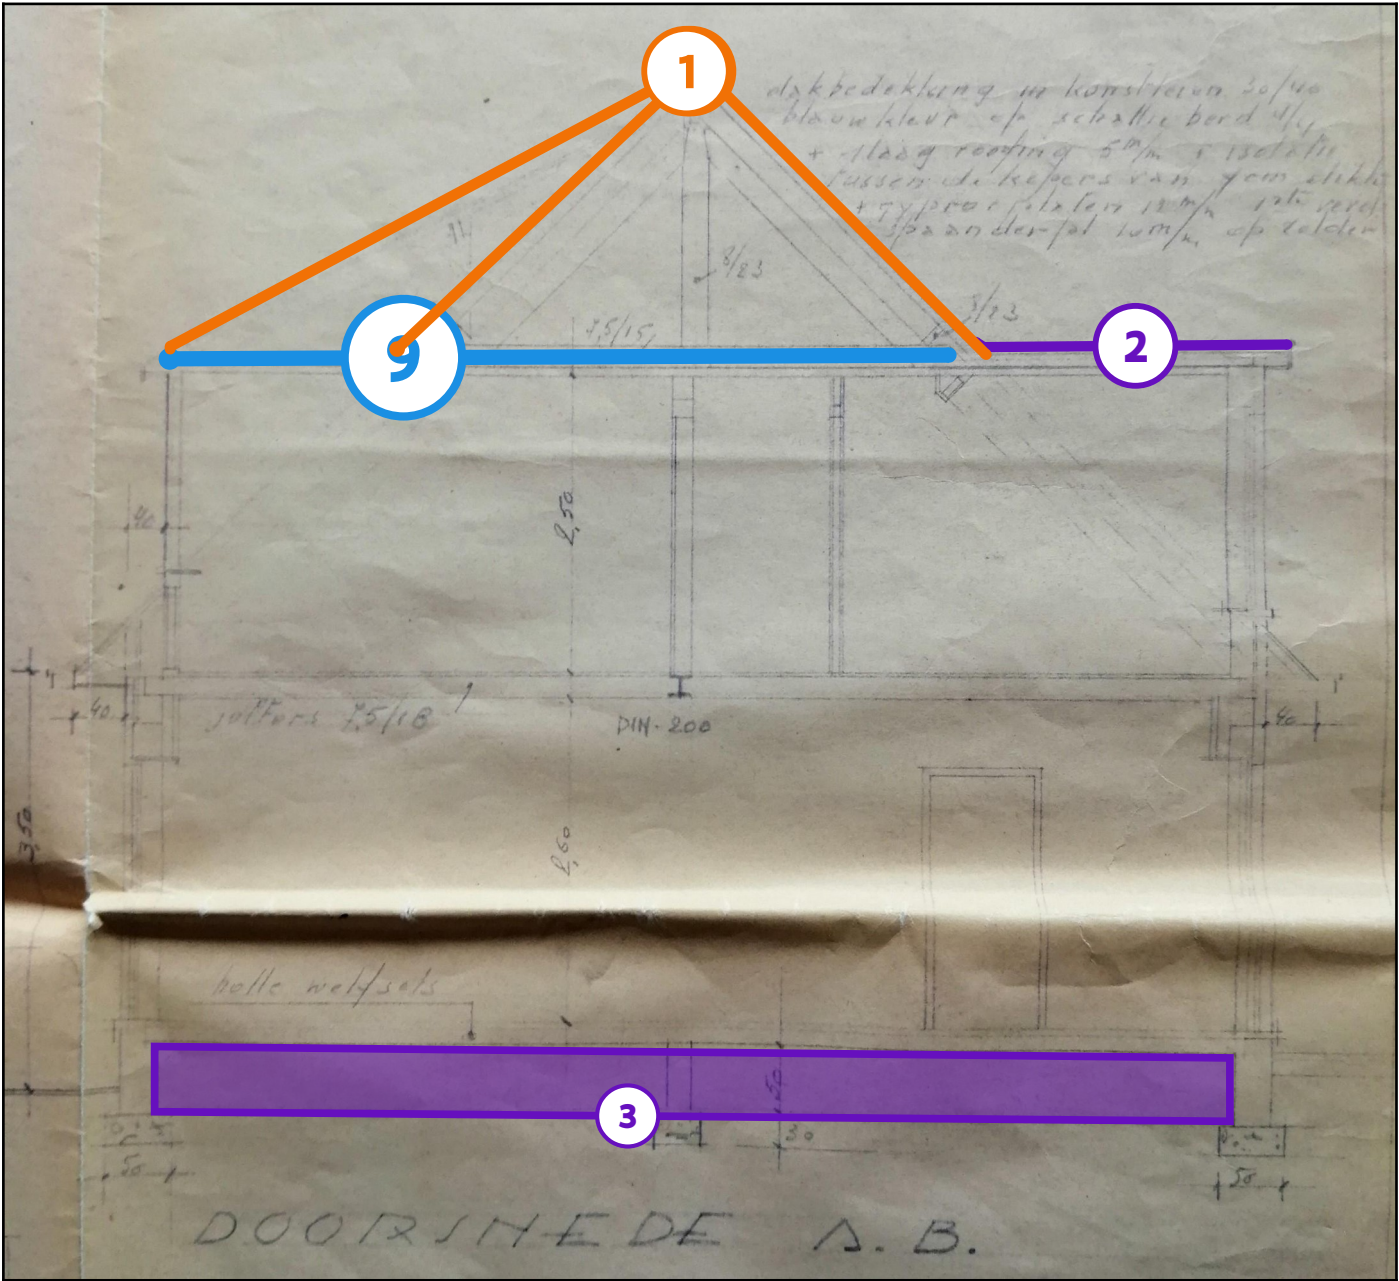
# Plan 1.3: snede AB

| Beschrijving | Type | Actie |
|---|---|---|
| 1. leien | Asbestmateriaal | Verwijderen |
| 2. bitumen plat dak | Beperking | - |
| 3. verluchting | Beperking | - |
| 9. isolatie zoldervloer | Geen asbest | - |

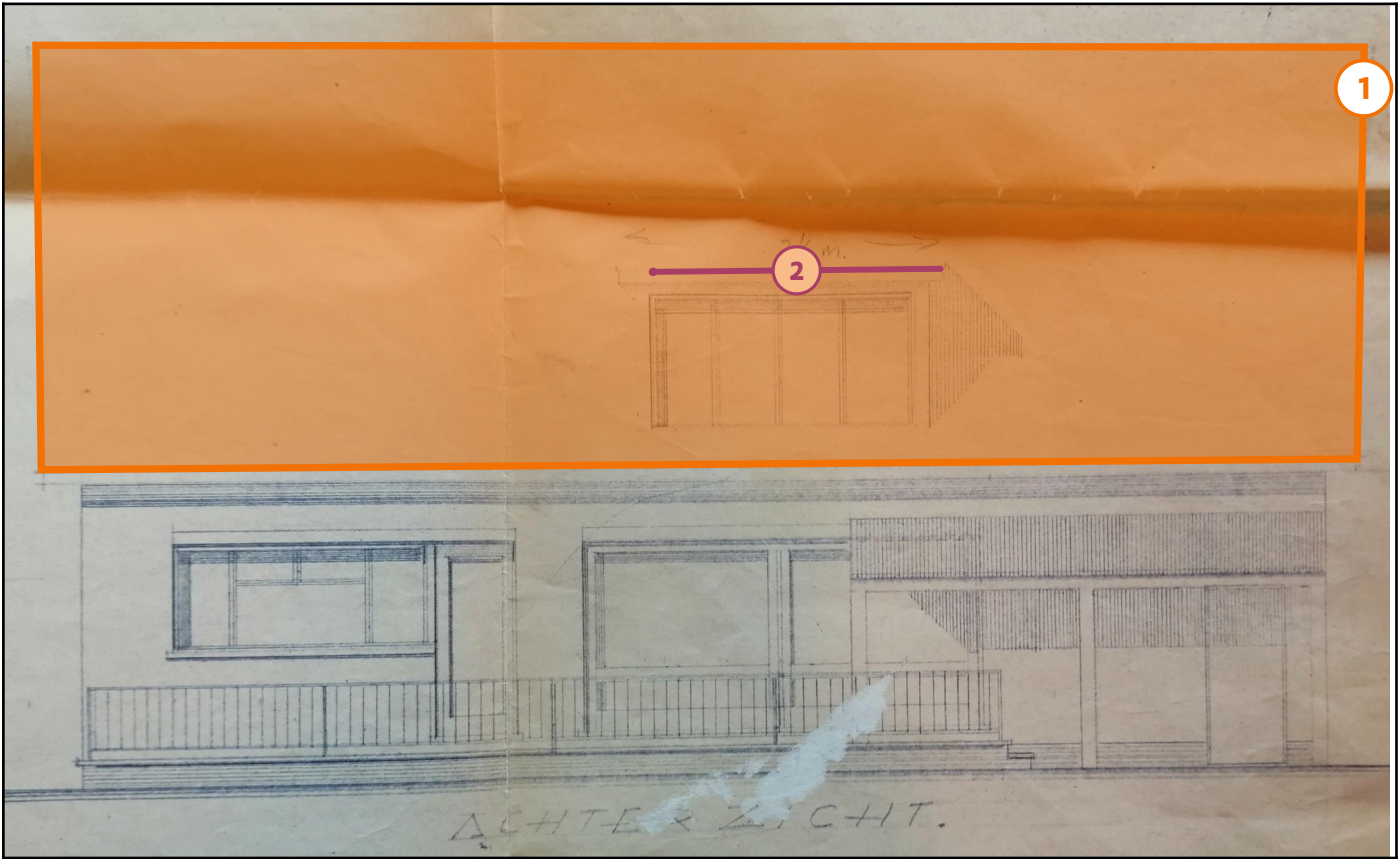
# Plan 1.5: gevel achter

| Beschrijving | Type | Actie |
|---|---|---|
| 2. bitumen plat dak | Beperking | - |

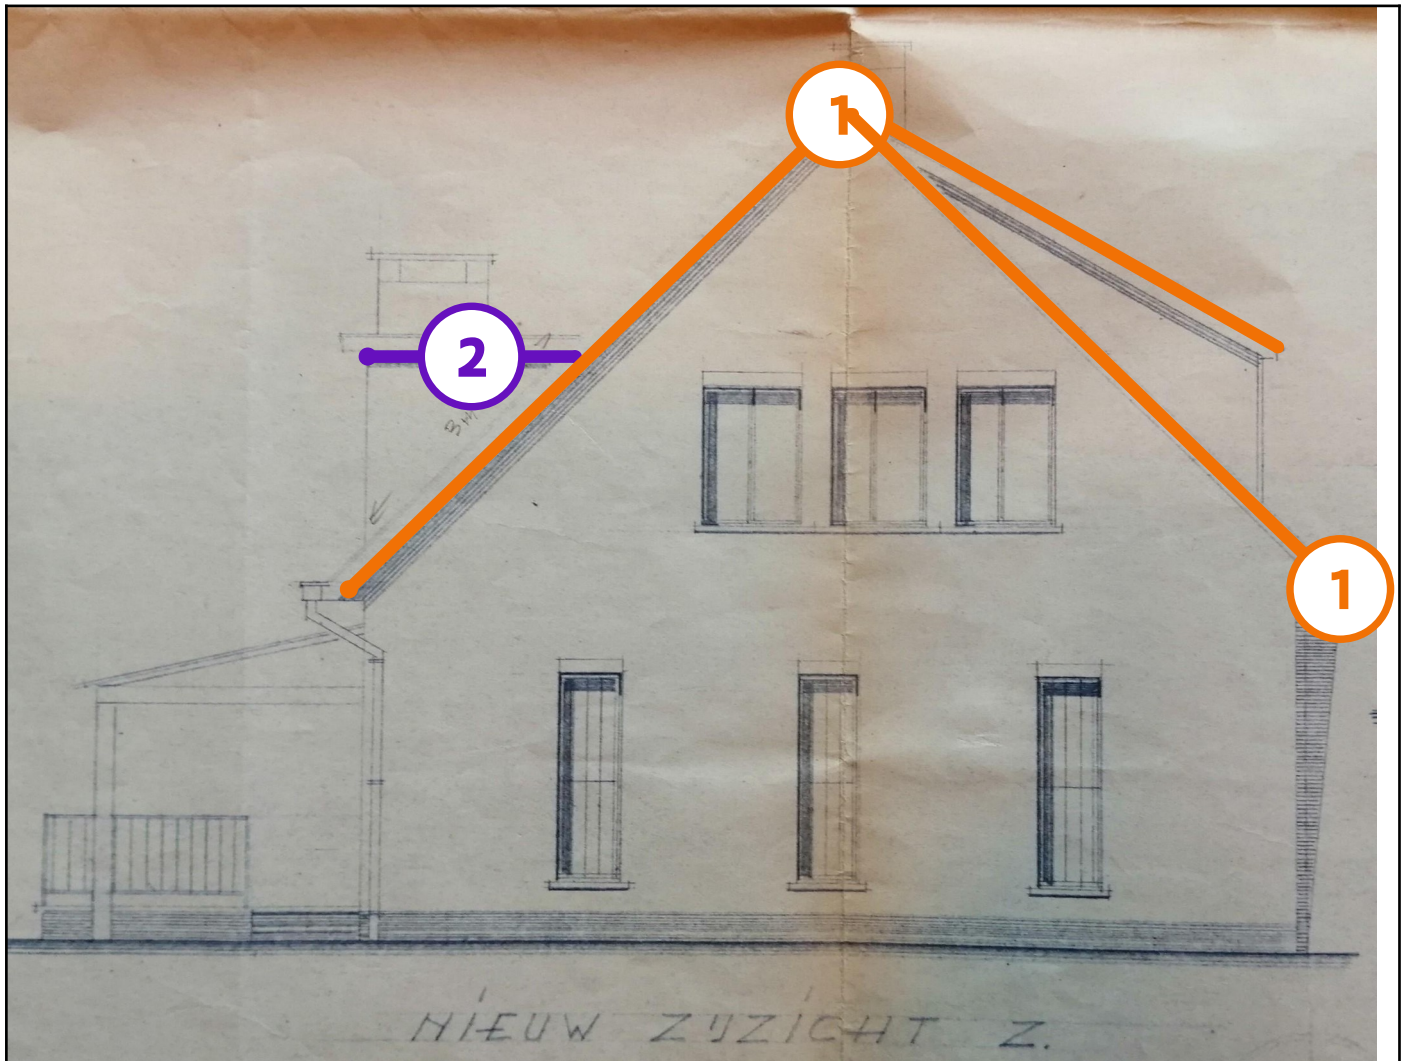
## Plan 1.6: gevel links

| Beschrijving | Type | Actie |
|---|---|---|
| 2. bitumen plat dak | Beperking | - |

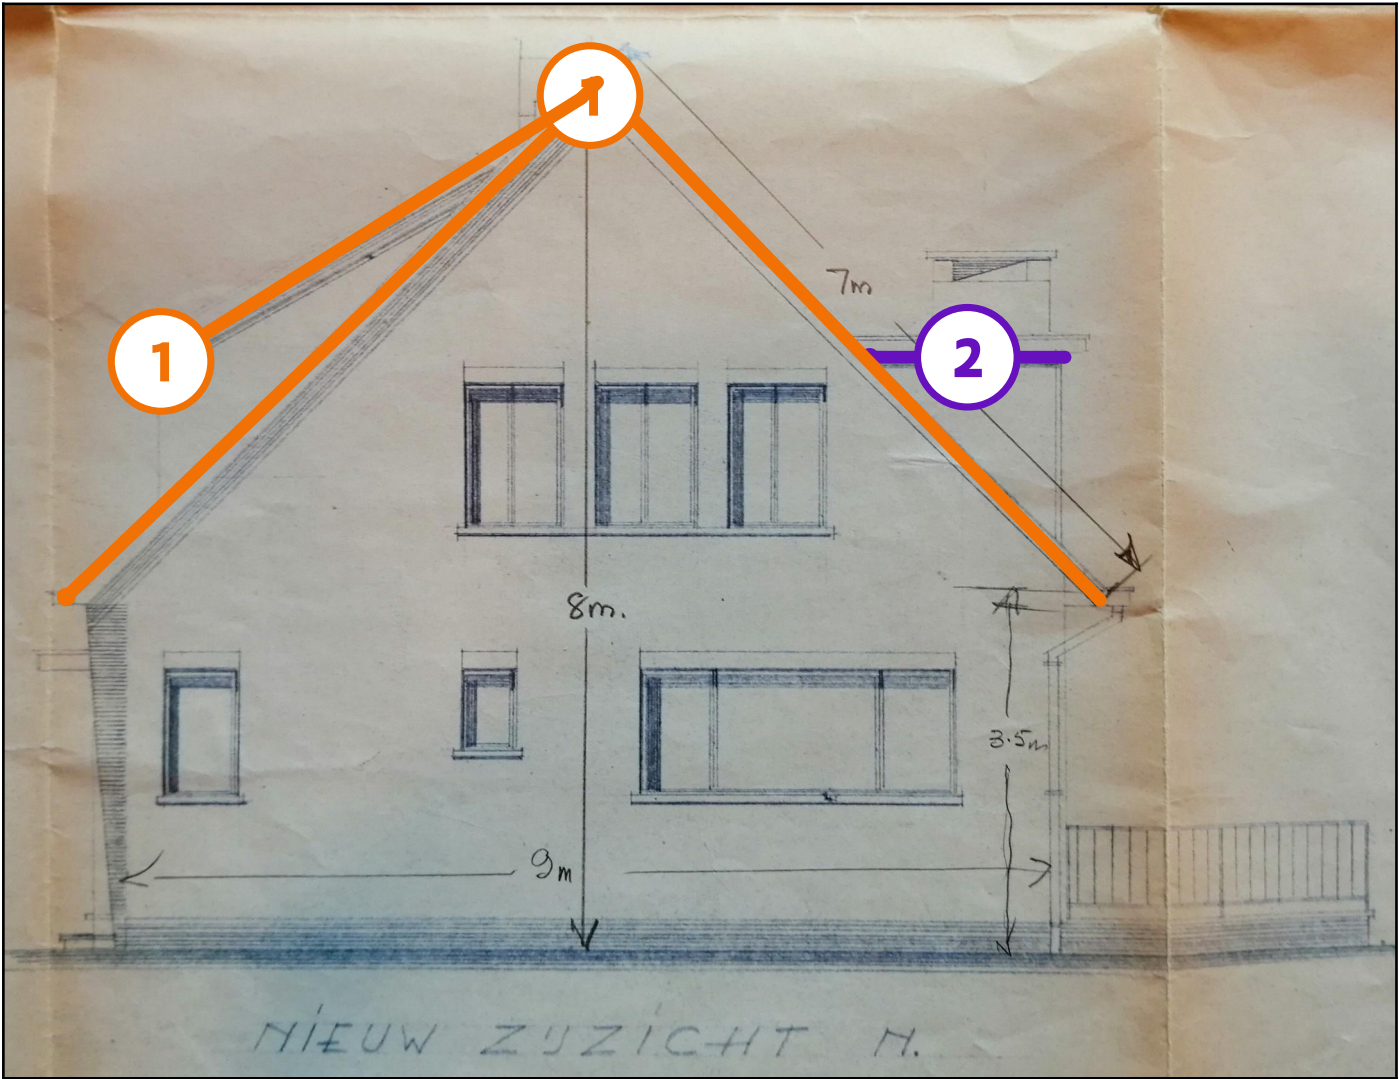
# Plan 1.7: gevel rechts

| Beschrijving | Type | Actie |
|---|---|---|
| 2. bitumen plat dak | Beperking | - |

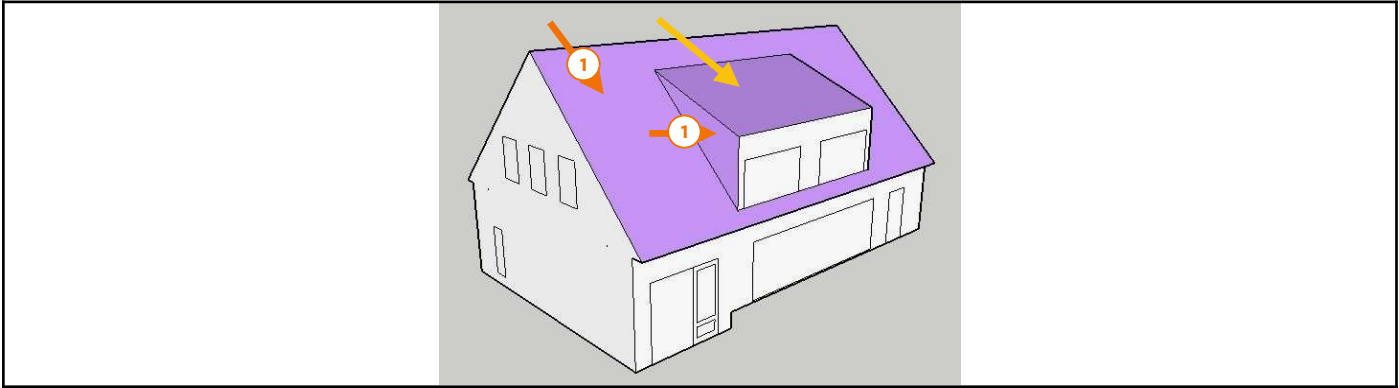
## Plan 1.9: buitenschildelen links-voor

| Beschrijving | Type | Actie |
|---|---|---|
| 1. leien | Asbestmateriaal | Verwijderen |

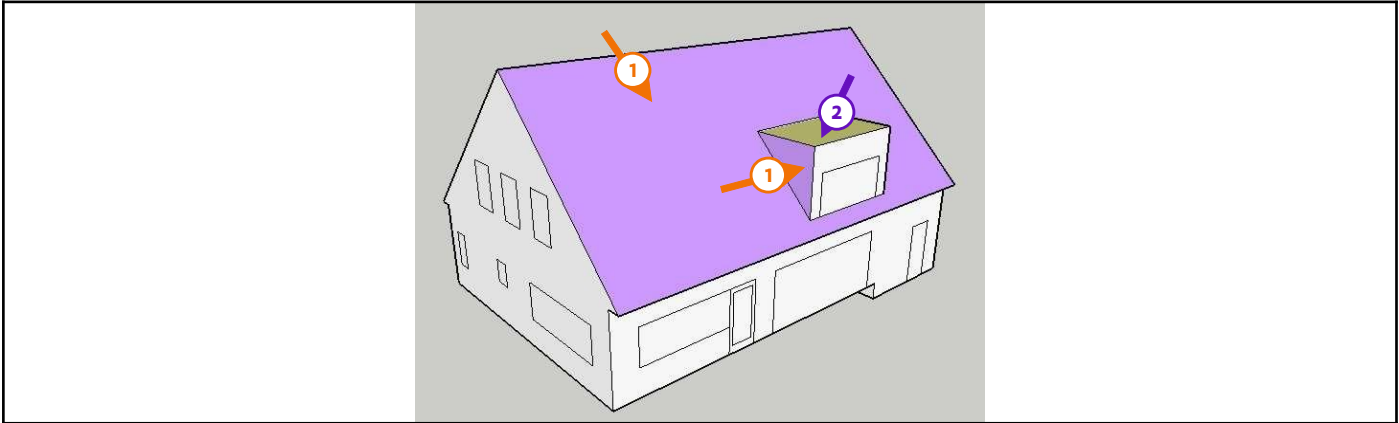
# Plan 1.10: buitenschildelen rechts-achter

| Beschrijving | Type | Actie |
|---|---|---|
| 2. bitumen plat dak | Beperking | - |

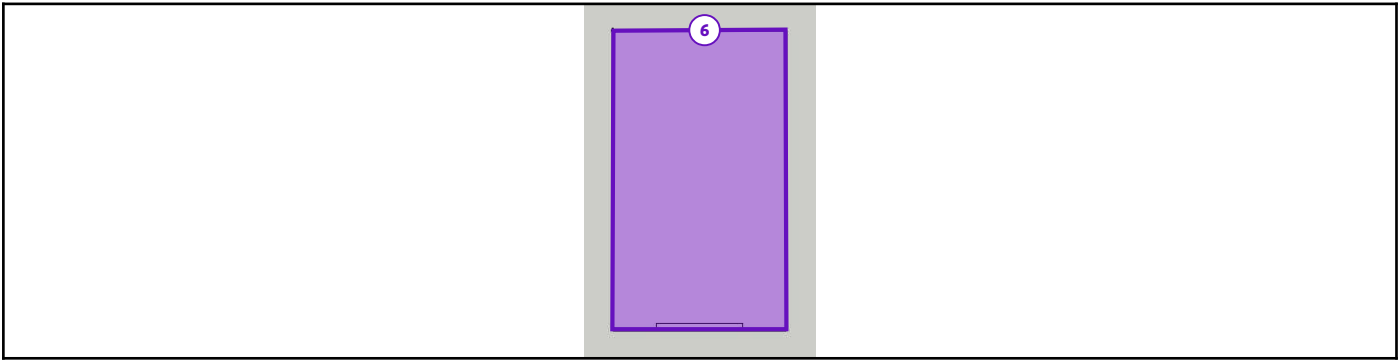
# Plan 2.1: grondplan serre

| Beschrijving | Type | Actie |
|---|---|---|
| 6. serre | Advies | - |

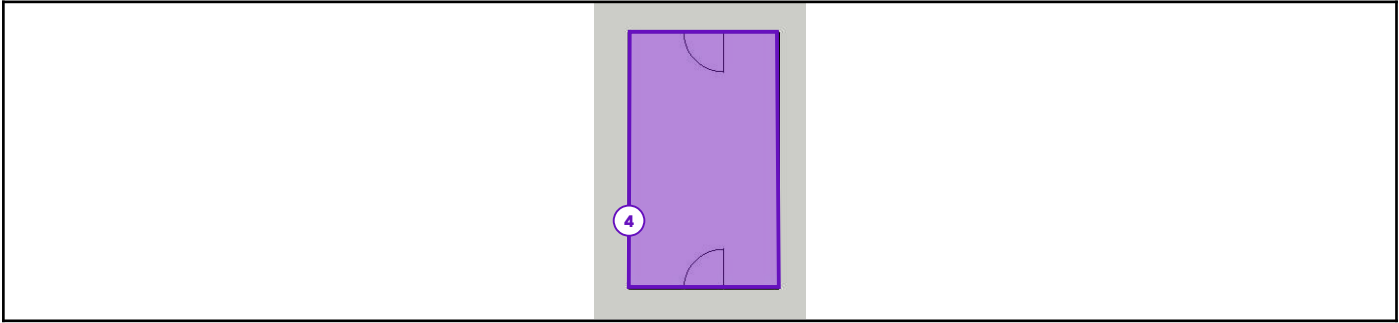
### Plan 3.1: grondplan berging zijgevel

| Beschrijving | Type | Actie |
|---|---|---|
| 4. bitumen plat dak berging zijgevel | Advies | - |
