# Asbestinventarisatetest

Meldertsestraat 28, 3545 Halen

Attestnummer : 20250501-000127.000

Uitgegeven op : 01.05.2025

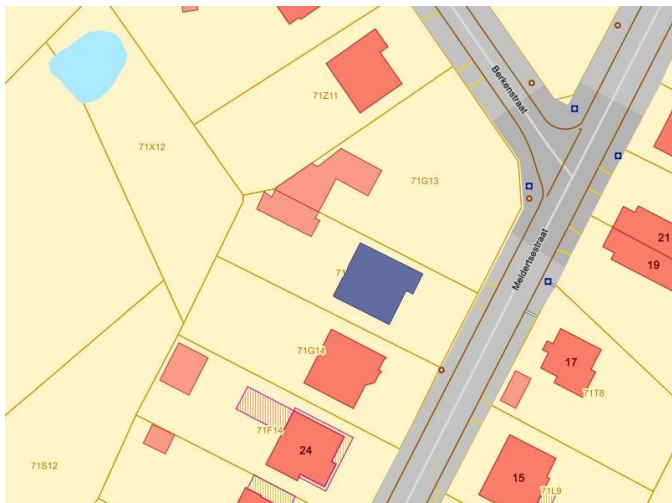
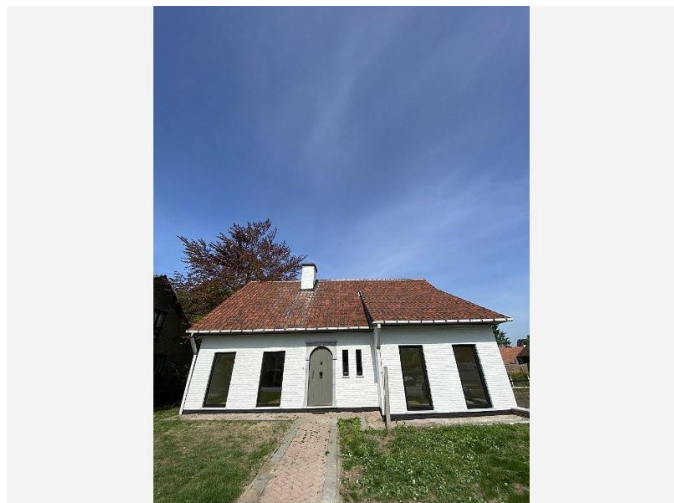
## Zone 1: Woning

Tijdens de inspectie vastgesteld:

- 0 Asbestmaterialen
- 1 Beperking
- 0 Uitsluitingen
- 0 Roerende goederen
- 0 Puin, steenslag, (water)bodem
- 1 Advies
- 2 Geen asbest

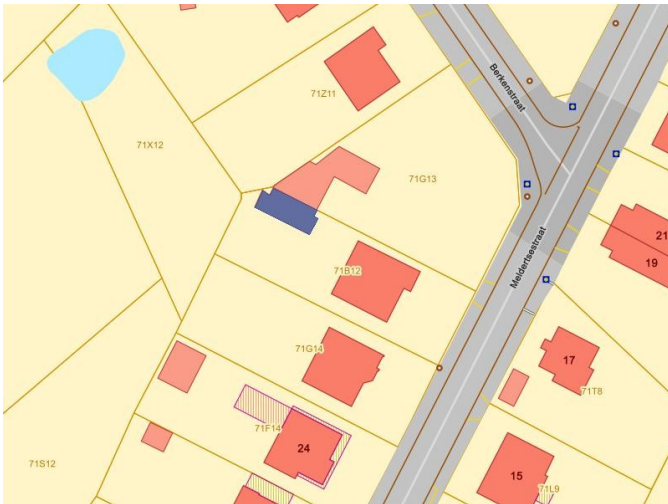
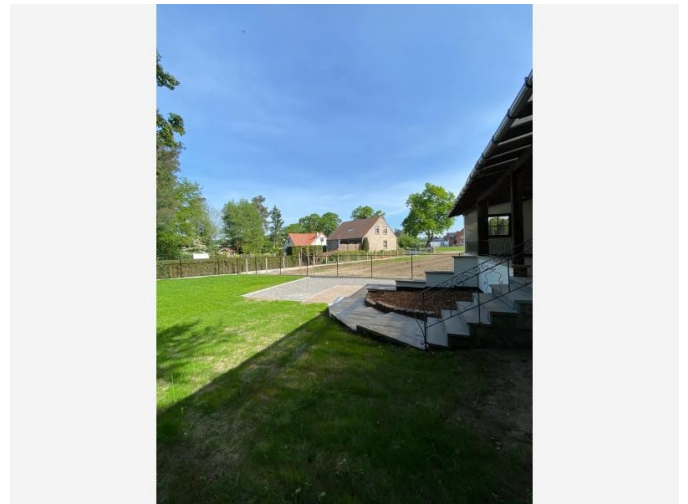
## Zone 2: Bijgebouw verwijderd

Tijdens de inspectie vastgesteld:

- 0 Asbestmaterialen
- 0 Beperkingen
- 0 Uitsluitingen
- 0 Roerende goederen
- 0 Puin, steenslag, (water)bodem
- 0 Adviezen
- 0 Geen asbest
