# Asbestinventarisatetest

Hospitaalstraat 22, 9140 Temse

Attestnummer : 20250215-000074.000

Uitgegeven op : 15.02.2025

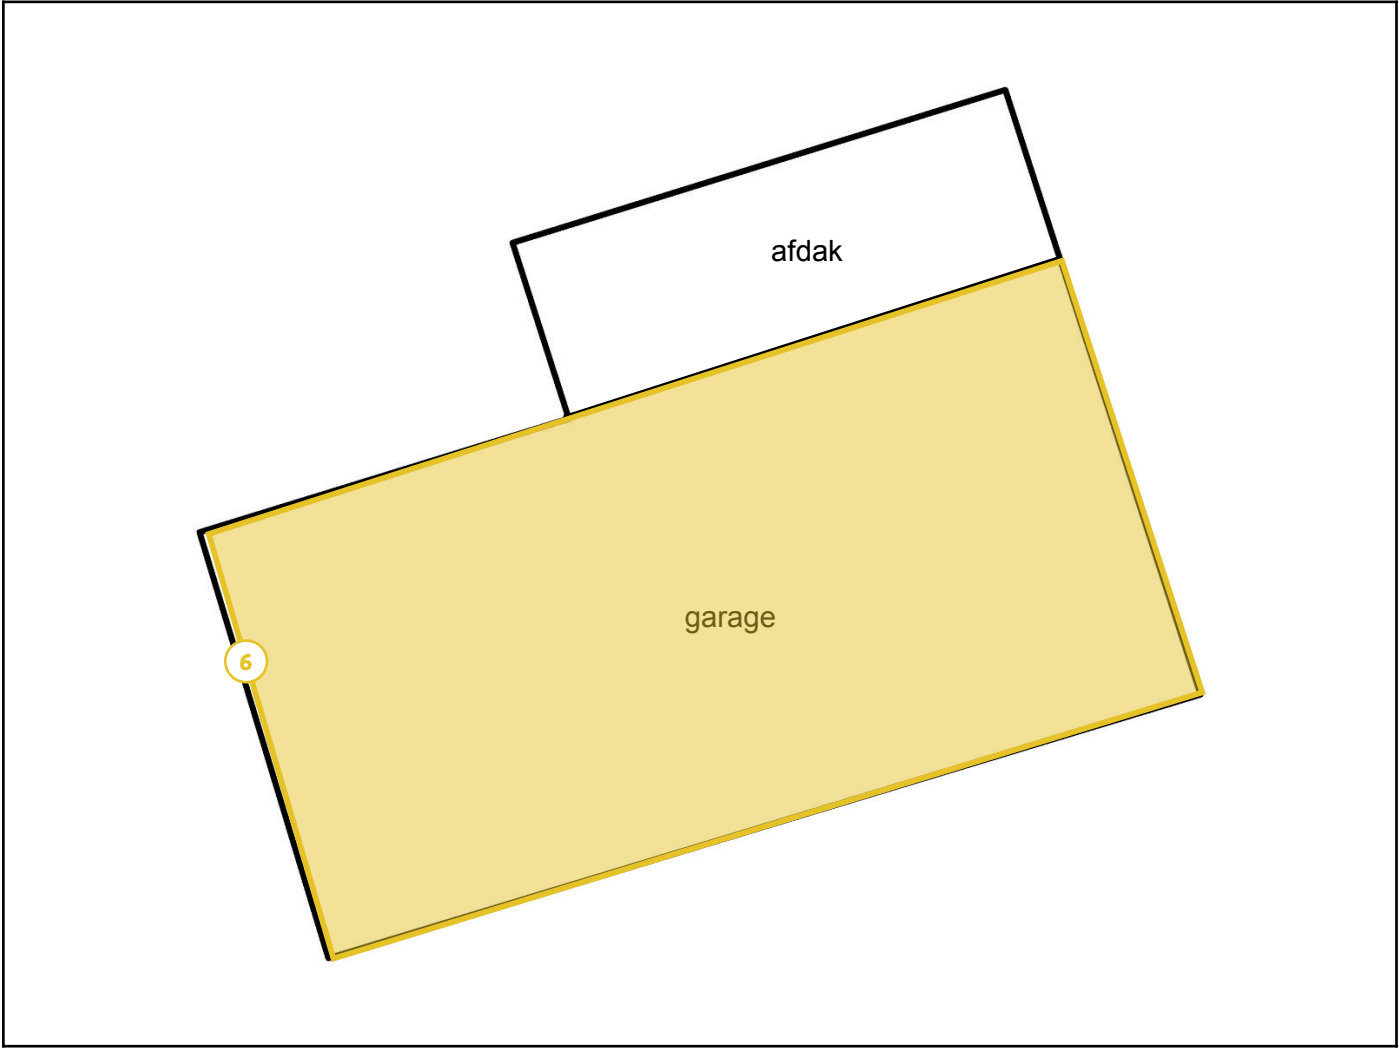
# Plan 2.1: Garage plan

| Beschrijving | Type | Actie |
|---|---|---|
| 6. Onderdak garage (menuiserie) | Asbestmateriaal | Zorgvuldig beheren |
