# Asbestinventarisatetest

Collegelaan 42/1, 2140 Antwerpen

Attestnummer : 20250507-000510.000

Uitgegeven op : 07.05.2025

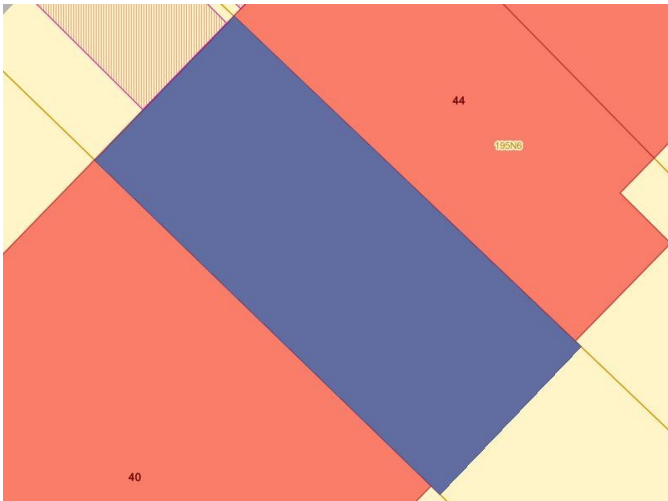
## Zone 1: Hoofdgebouw

Tijdens de inspectie vastgesteld:

- 0 Asbestmaterialen
- 0 Beperkingen
- 0 Uitsluitingen
- 0 Roerende goederen
- 0 Puin, steenslag, (water)bodem
- 1 Advies
- 3 Geen asbest
