# Asbestinventarisatetest

Collegelaan 42/2, 2140 Antwerpen

Attestnummer : 20250507-000513.000

Uitgegeven op : 07.05.2025

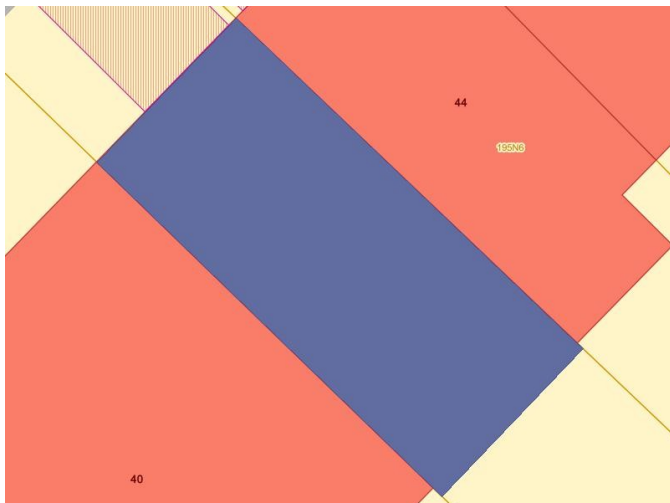
## Zone 1: Hoofdgebouw

Tijdens de inspectie vastgesteld:

- 0 Asbestmaterialen
- 0 Beperkingen
- 0 Uitsluitingen
- 0 Roerende goederen
- 0 Puin, steenslag, (water)bodem
- 1 Advies
- 3 Geen asbest
