# Asbestinventarisatattest

Wauterbos 70, 1640 Sint-Genesius-Rode

Attestnummer : 20250416-000182.000

Uitgegeven op : 16.04.2025

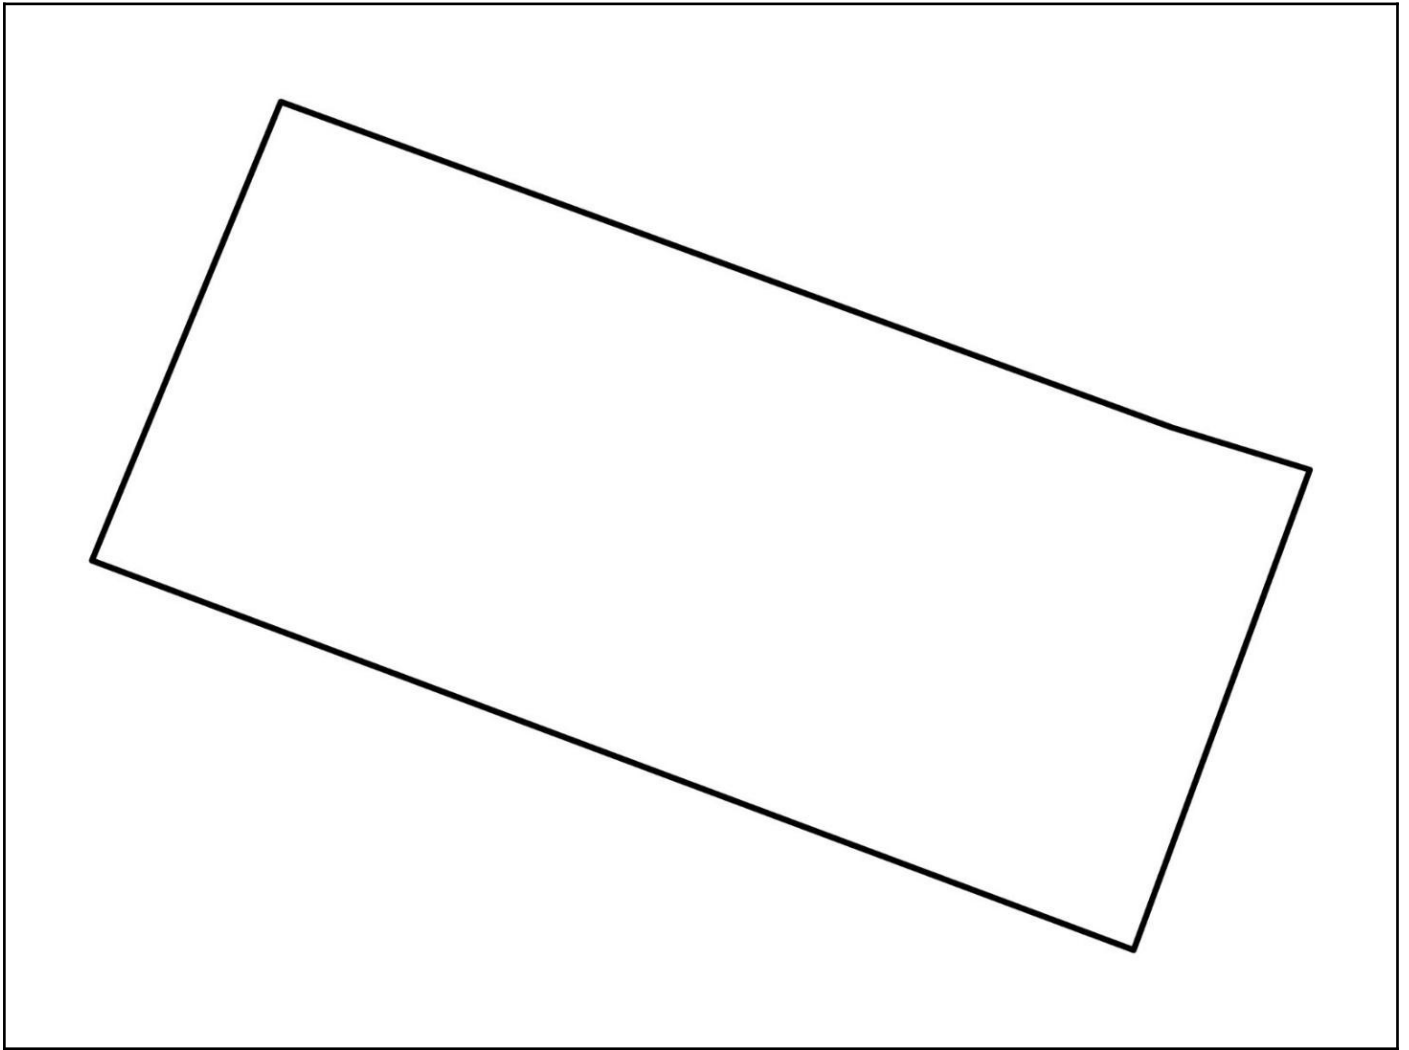
## Plan 2.1: Afdak plan

- 0 Asbestmaterialen
- 0 Beperkingen
- 0 Uitsluitingen
- 0 Roerende goederen
- 0 Puin, steenslag, (water)bodem
- 0 Adviezen
- 0 Geen asbest
