# Asbestinventarisatetest

St.-Lambertusstraat 78, 3401 Landen

Attestnummer : 20250319-000105.000

Uitgegeven op : 19.03.2025

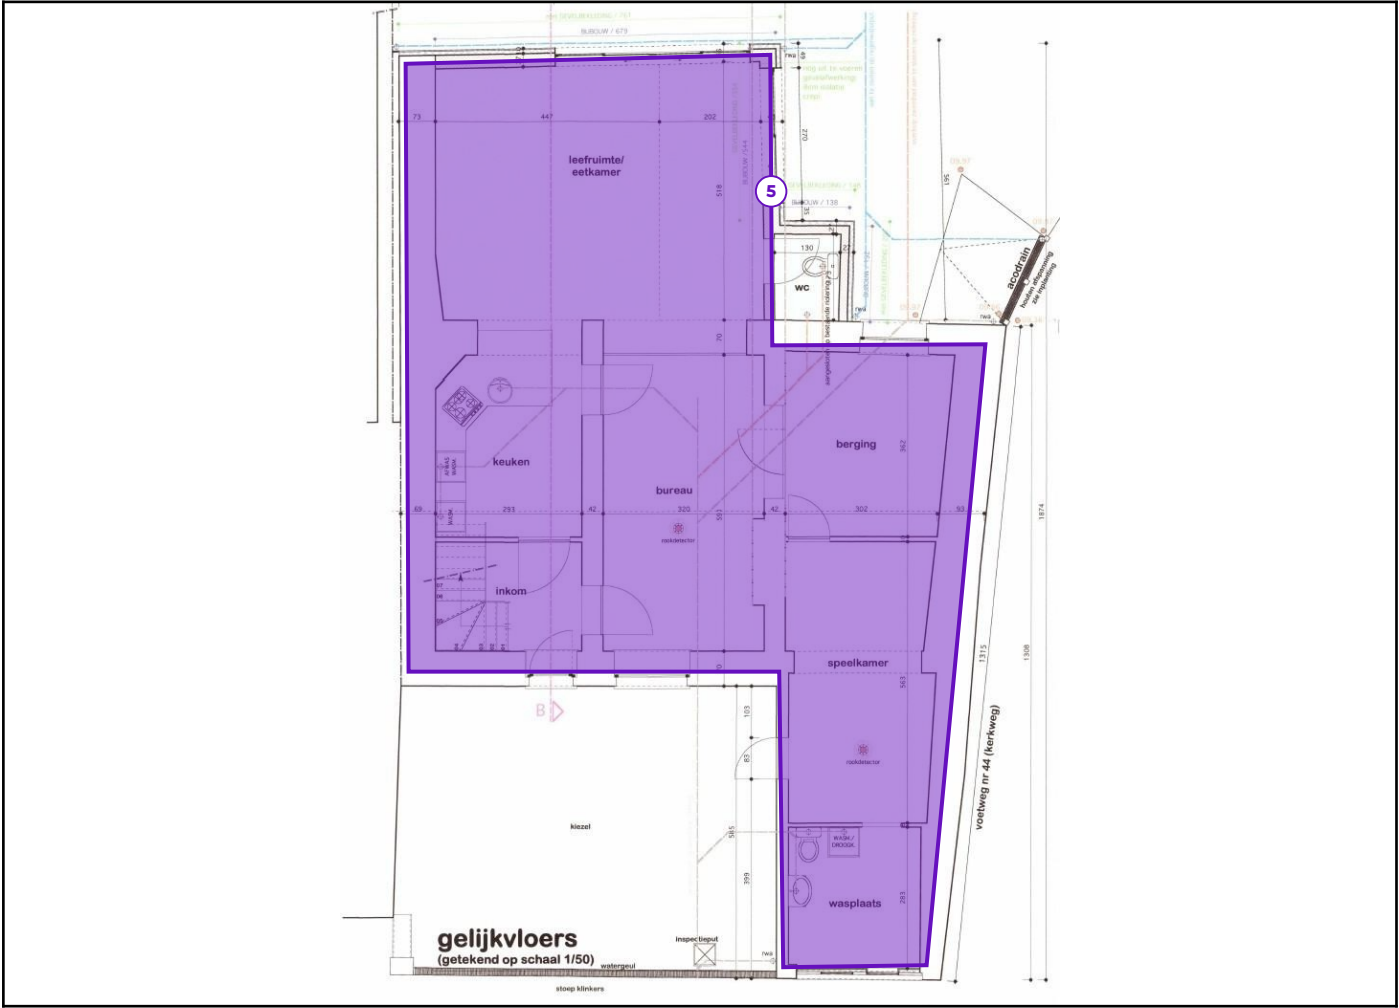
# Plan 1.2: GV - plafond

| Beschrijving | Type | Actie |
|---|---|---|
| 5. Geen plafondpleisterwerk | Advies | - |

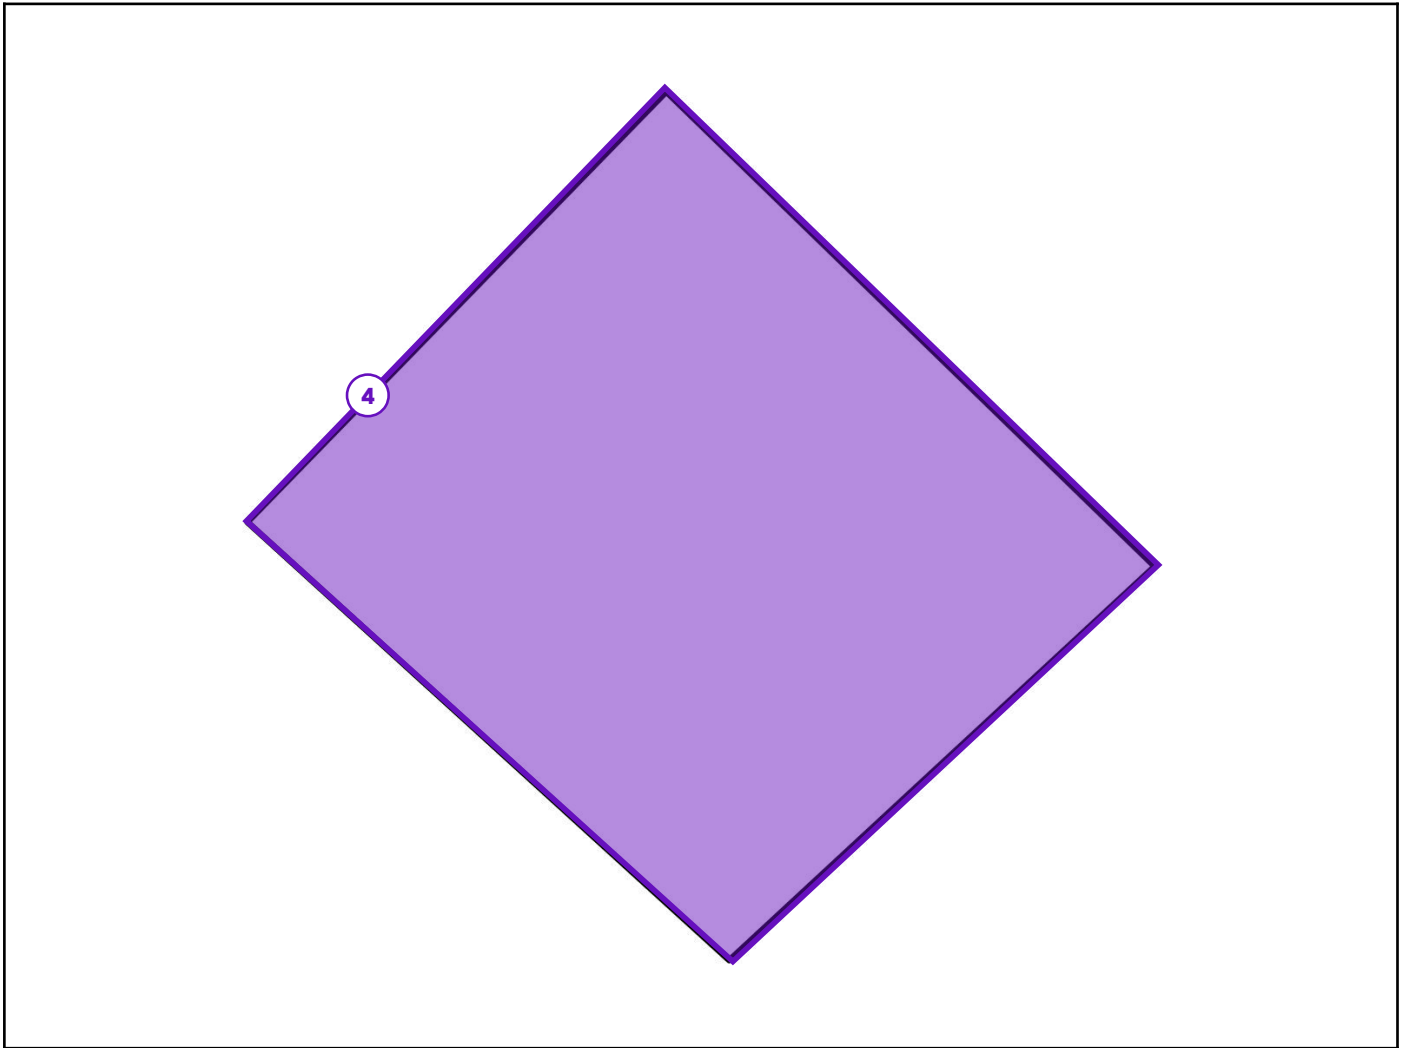
## Plan 2.1: Bijgebouw plan

| Beschrijving | Type | Actie |
|---|---|---|
| 4. Geen asbest in/aan bijgebouwen | Advies | - |
