Asbestinventarisatetest

Piet Stautstraat 88, 9120 Beveren

Attestnummer : **20241014-000224.000**

Uitgegeven op : **14.10.2024**

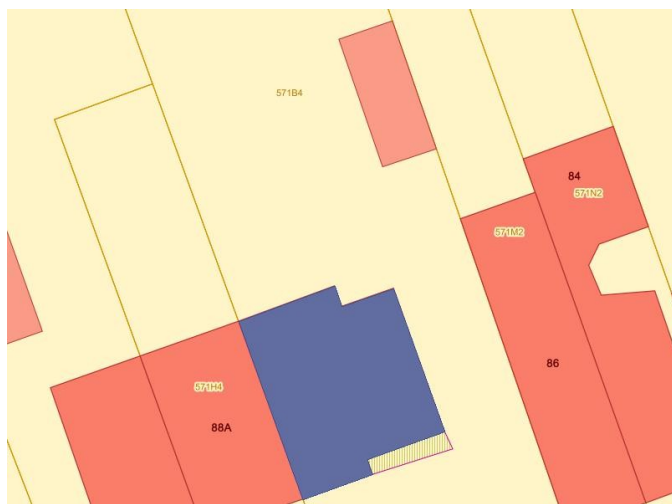
Zone 1: Hoofdgebouw

- 0 Asbestmaterialen
- 0 Beperkingen
- 0 Uitsluitingen
- 0 Roerende goederen
- 0 Puin, steenslag, (water)bodem
- 1 Advies
- 4 Geen asbest

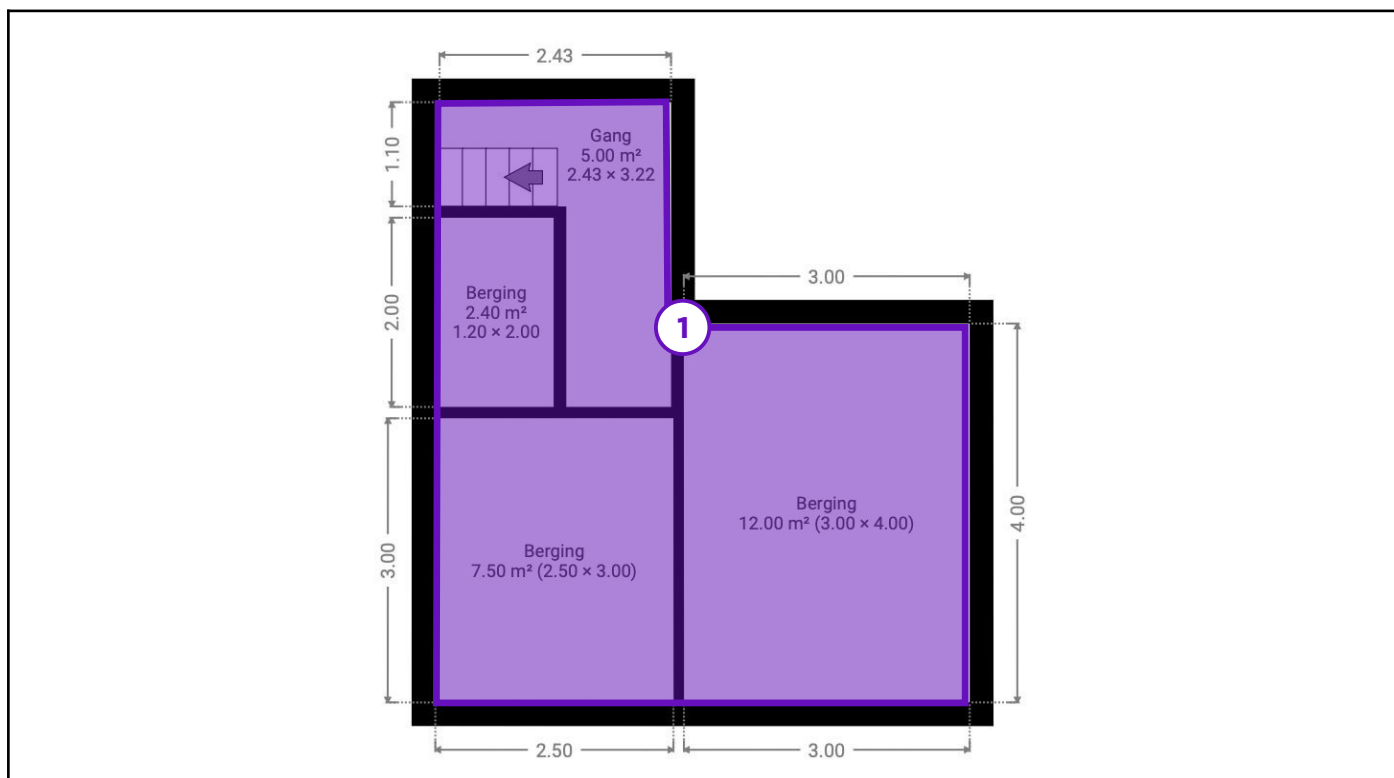
Plan 1.1: Kelder

Beschrijving	Type	Actie
1. Plafonds	Advies	-

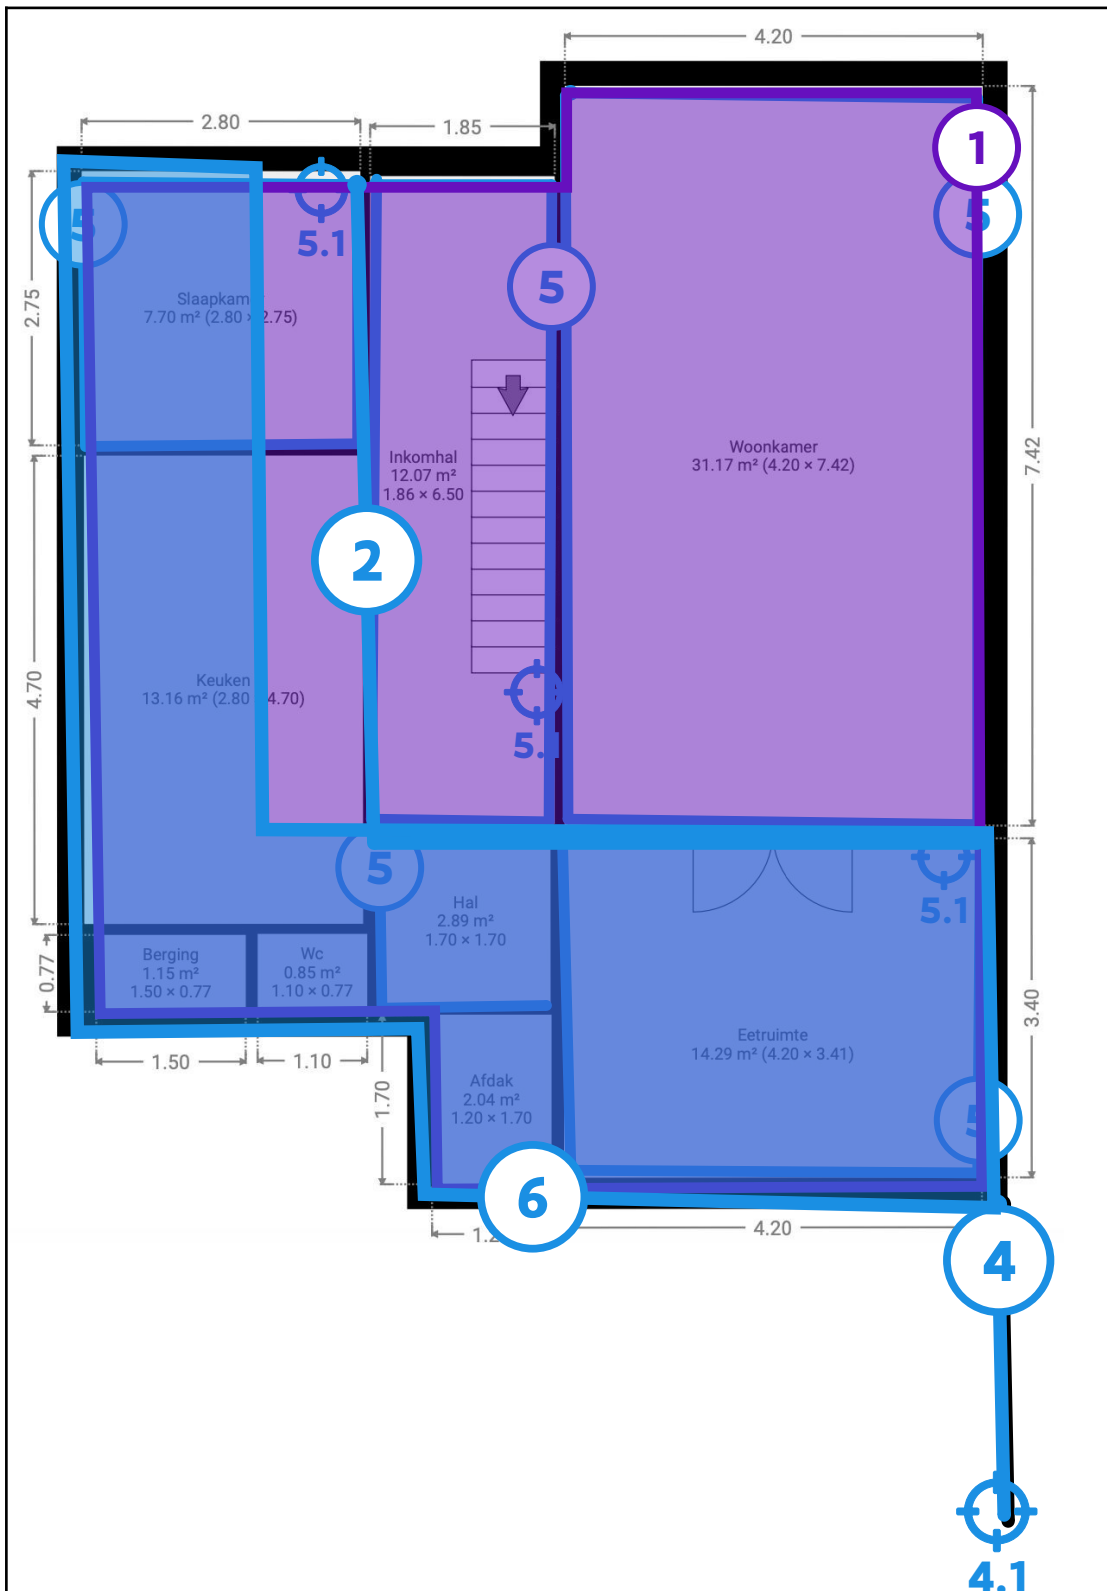
Plan 1.2: Gelijkvloers

1. Plafonds	Advies	-
2. Leien gevelbekleding	Geen asbest	-
4. Cementpleister buiten	Geen asbest	-
4.1 Code: 002	Puntmonster	-
5. Pleisterwerk muren	Geen asbest	-
5.1 Code: 001	Mengmonster	-
6. Plat dak gelijkvloers en eerste verdieping	Geen asbest	-

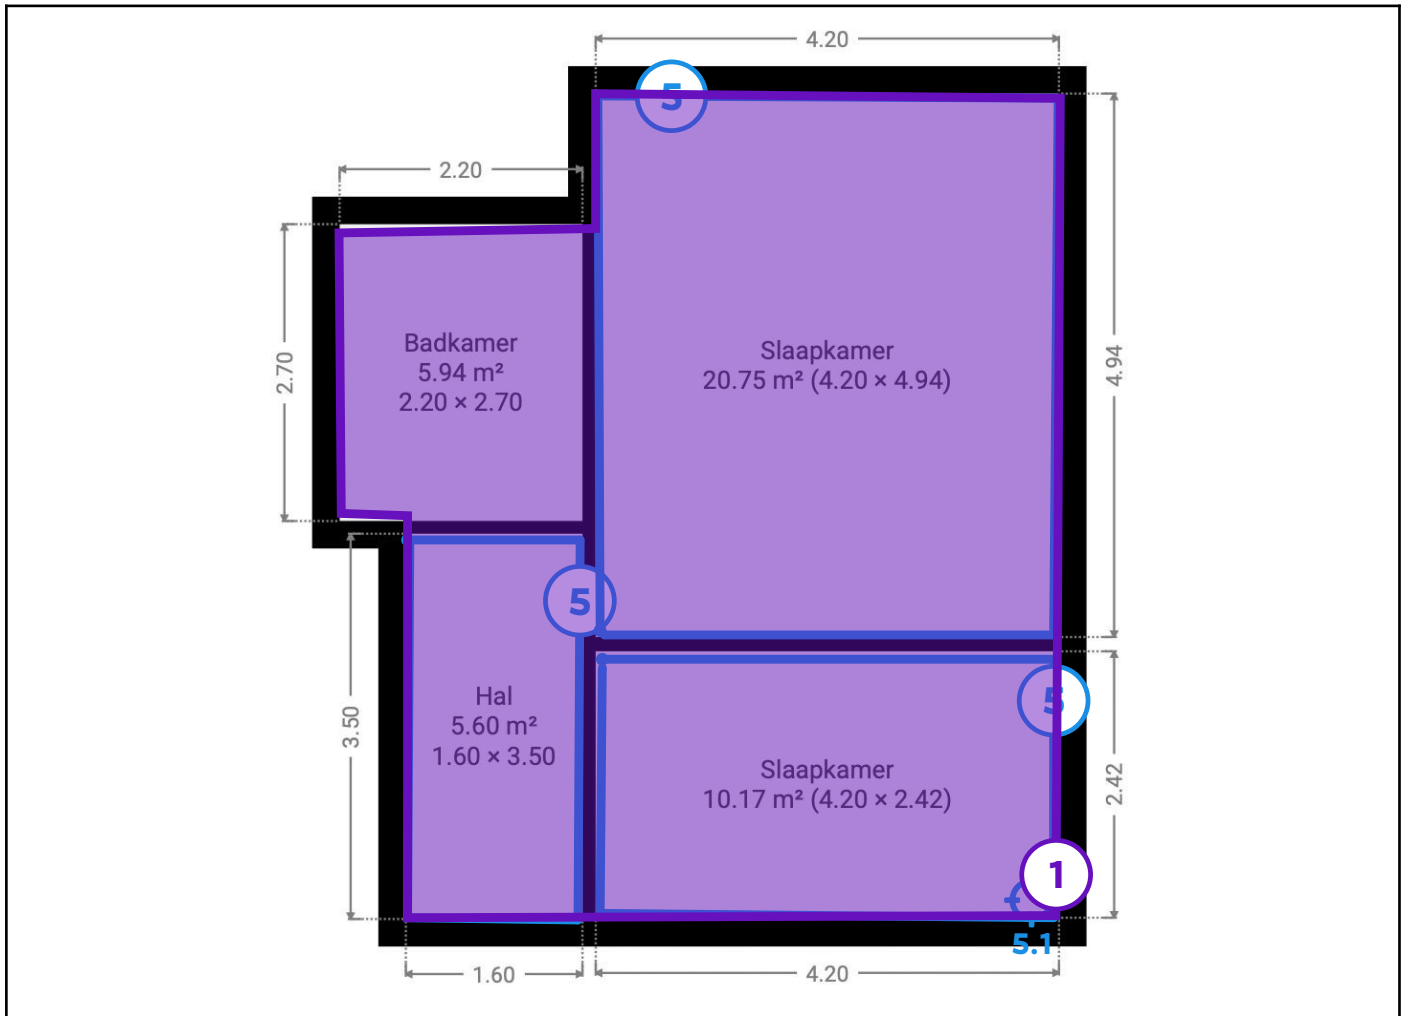
Plan 1.3: Eerste verdieping

Beschrijving	Type	Actie
1. Plafonds	Advies	-
5. Pleisterwerk muren	Geen asbest	-
5.1 Code: 001	Mengmonster	-

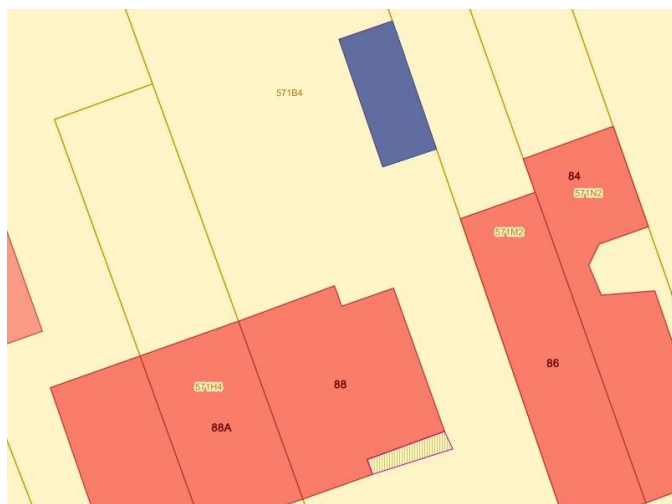
Zone 2: Bijgebouw

- 0 Asbestmaterialen
- 0 Beperkingen
- 0 Uitsluitingen
- 0 Roerende goederen
- 0 Puin, steenslag, (water)bodem
- 0 Adviezen
- 1 Geen asbest**

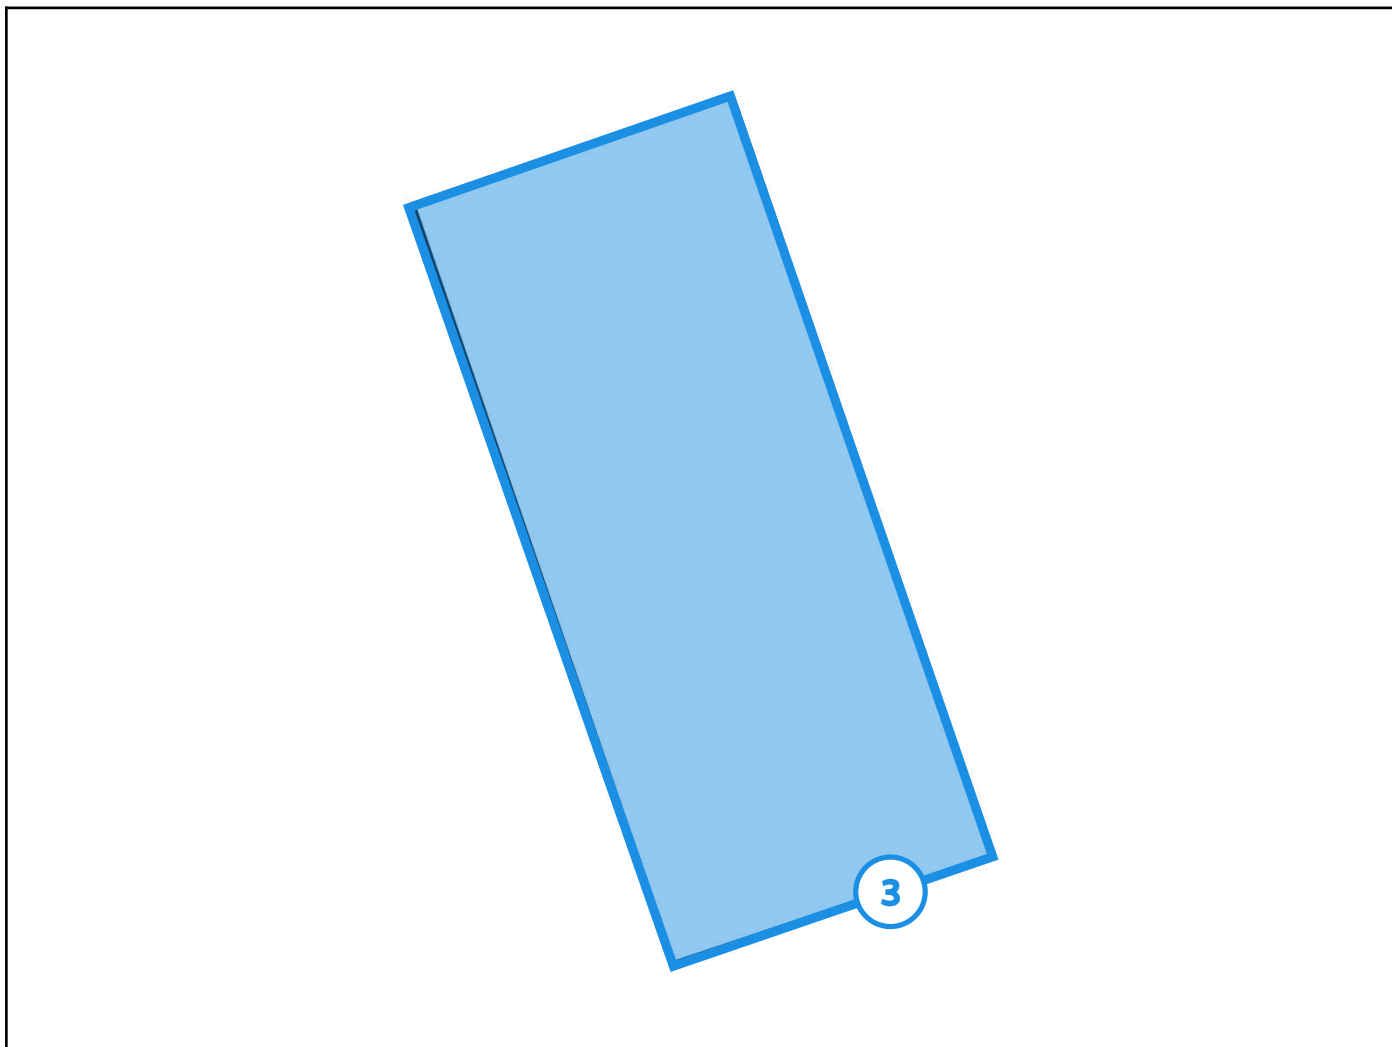
Plan 2.1: Garage

Beschrijving	Type	Actie
3. Plat dak garage roofing	Geen asbest	-
