# Asbestinventarisatetest

Bosdreef 6, 2200 Herentals

Attestnummer : 20240402-000273.000

Uitgegeven op : 02.04.2024

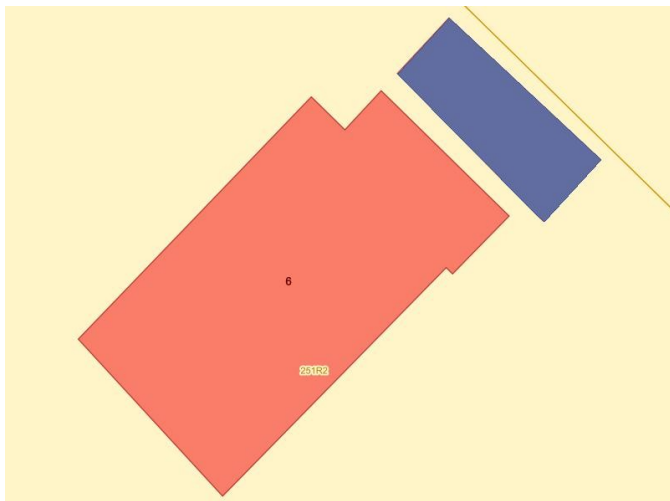
## Zone 2: Garage

- 0 Asbestmaterialen
- 0 Beperkingen
- 0 Uitsluitingen
- 0 Roerende goederen
- 0 Puin, steenslag, (water)bodem
- 0 Adviezen
- 0 Geen asbest
