# Asbestinventarisatetest

Diesbeekstraat 55, 1654 Beersel

Attestnummer : 20231019-000057.000

**Niet-asbestveilig**

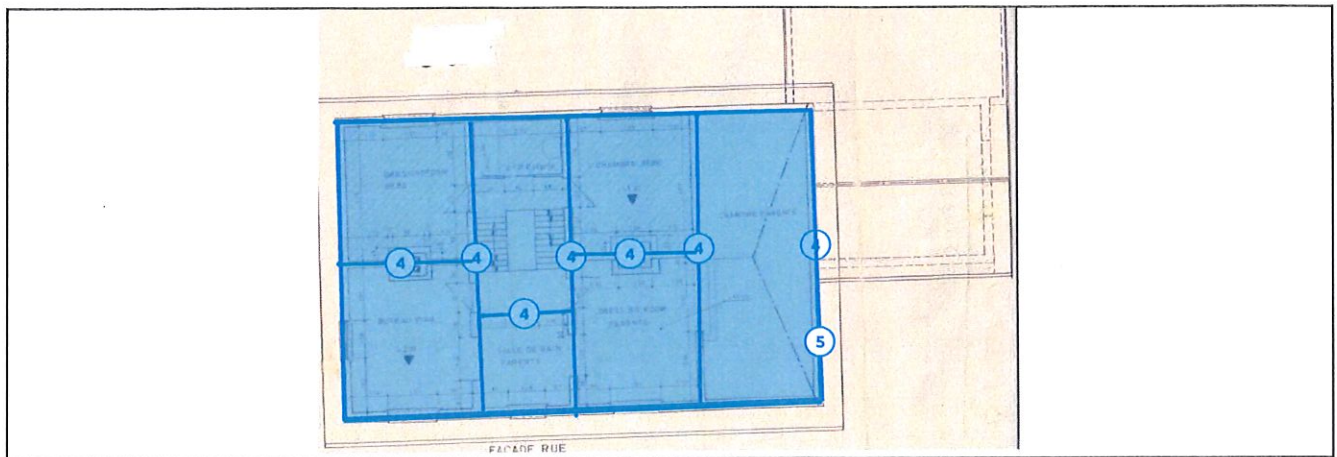
## Plan 1.2: Eerste verdieping hoofdgebouw

| Beschrijving | Type | Actie |
|---|---|---|
| 5. Pleisterwerk plafond woning | Geen asbest | - |

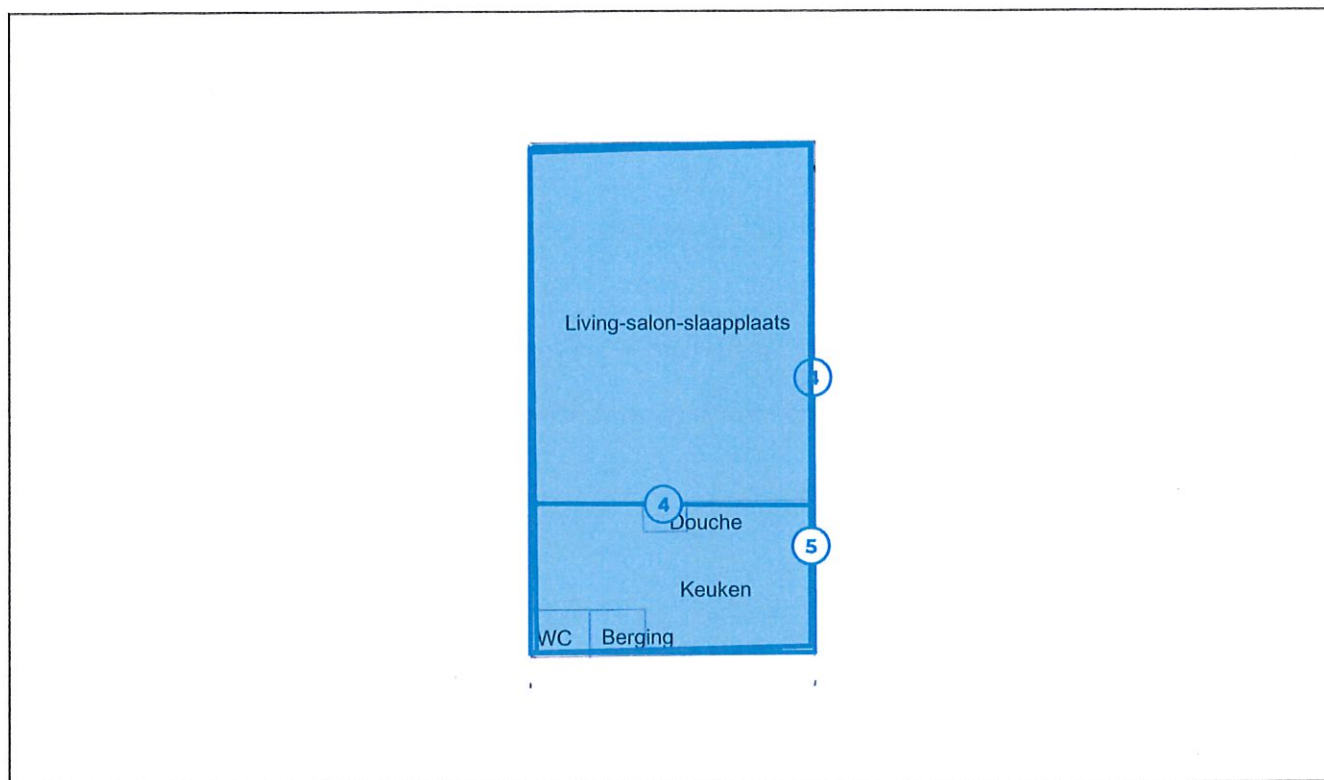
## Plan 1.4: Gelijkvloers woonst bijgebouw-studio

| Beschrijving | Type | Actie |
|---|---|---|
| 5. Pleisterwerk plafond woning | Geen asbest | - |

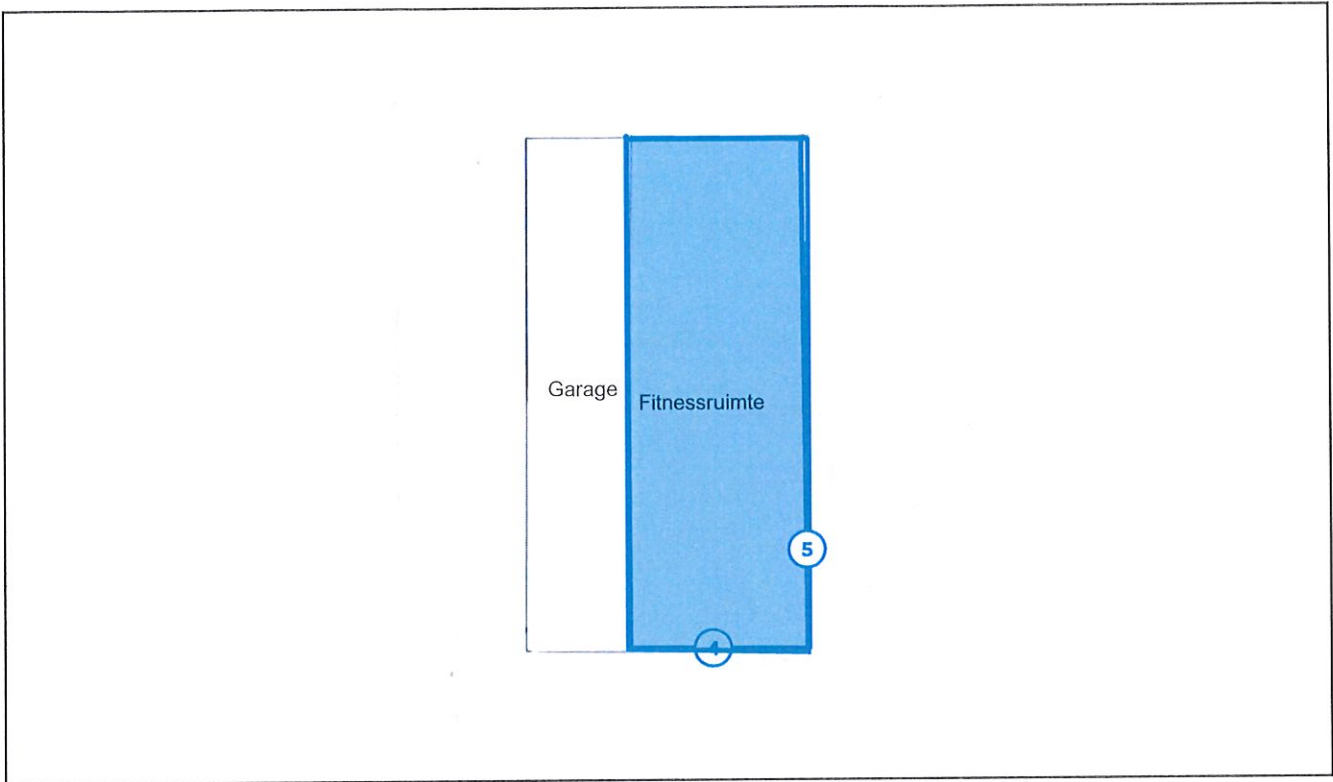
## Plan 1.6: Gelijkvloers garage en fitnessruimte

| Beschrijving | Type | Actie |
|---|---|---|
| 5. Pleisterwerk plafond woning | Geen asbest | - |

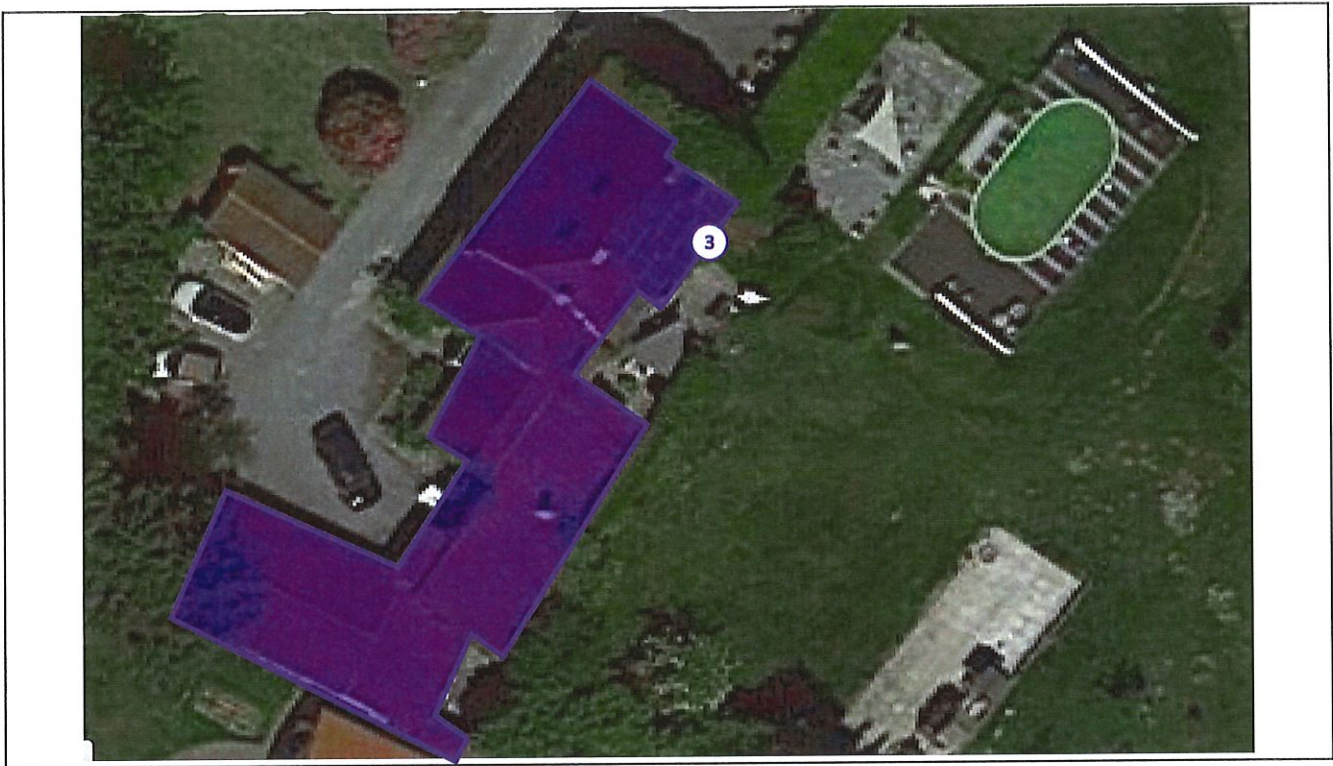
# Plan 1.7: Globaal dakplan

| Beschrijving | Type | Actie |
|---|---|---|
| 3. Onderdak schuin dak hoofdgebouw | Advies | - |
