# Asbestinventarisatetest

Brusselsesteenweg 438, 3090 Overijse

Attestnummer : 20240427-000074.000

Uitgegeven op : 27.04.2024

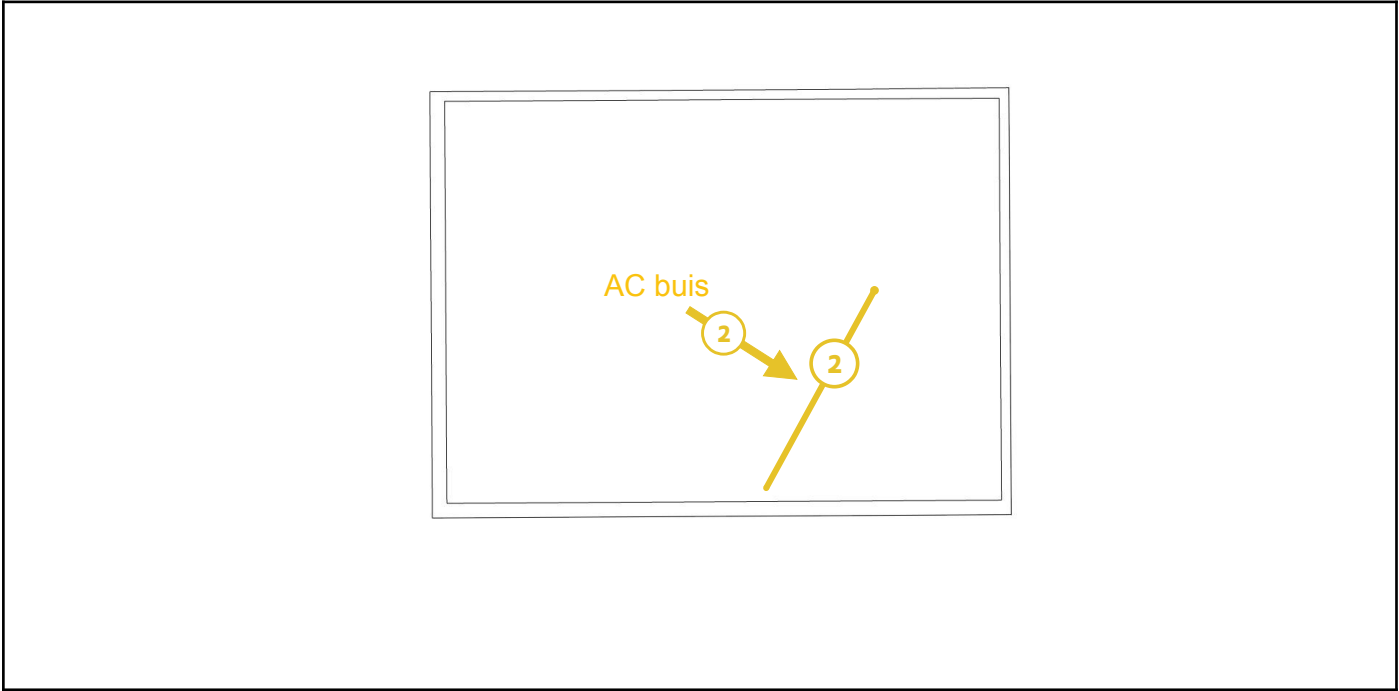
# Plan 1.3: verdieping - 1

| Beschrijving | Type | Actie |
|---|---|---|
| 2. cementgebonden afvoer verdieping -1 | Asbestmateriaal | Zorgvuldig beheren |
