# Asbestinventarisatetest

Otto Veniusstraat 3/102, 2000 Antwerpen

Attestnummer : 20241112-000274.000

Uitgegeven op : 12.11.2024

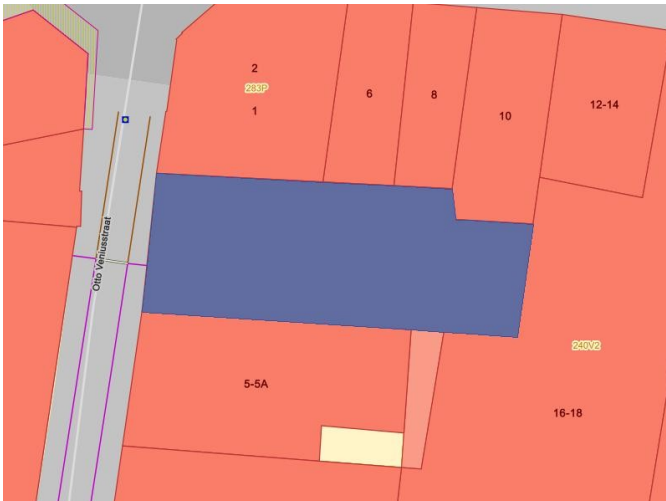
# Zone 1: Hoofdgebouw

Tijdens de inspectie vastgesteld:

**2 Asbestmaterialen**

| Beschrijving | Type | Actie |
|---|---|---|
| 1. Roofing balkon | Asbestmateriaal | Verwijderen |

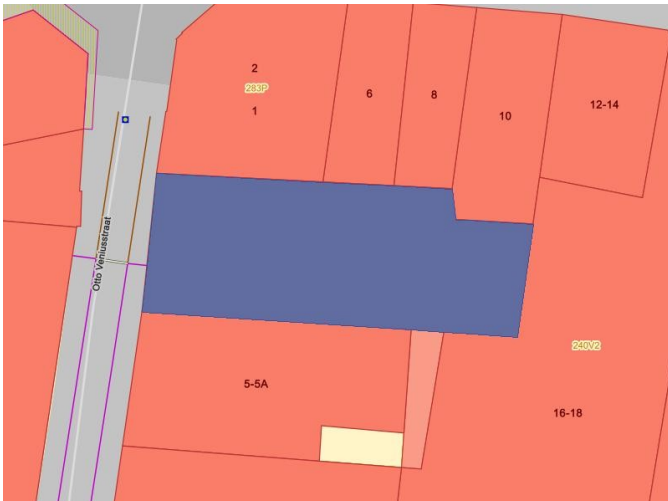
## Zone 2: Overig gebied

Tijdens de inspectie vastgesteld:

- 0 Asbestmaterialen
- 0 Beperkingen
- 0 Roerende goederen
- 0 Puin, steenslag, (water)bodem
- 0 Adviezen
- 0 Geen asbest
