# Asbestinventarisatetest

Houtemstraat 54, 3300 Tienen

Attestnummer : 20250607-000031.000

Uitgegeven op : 07.06.2025

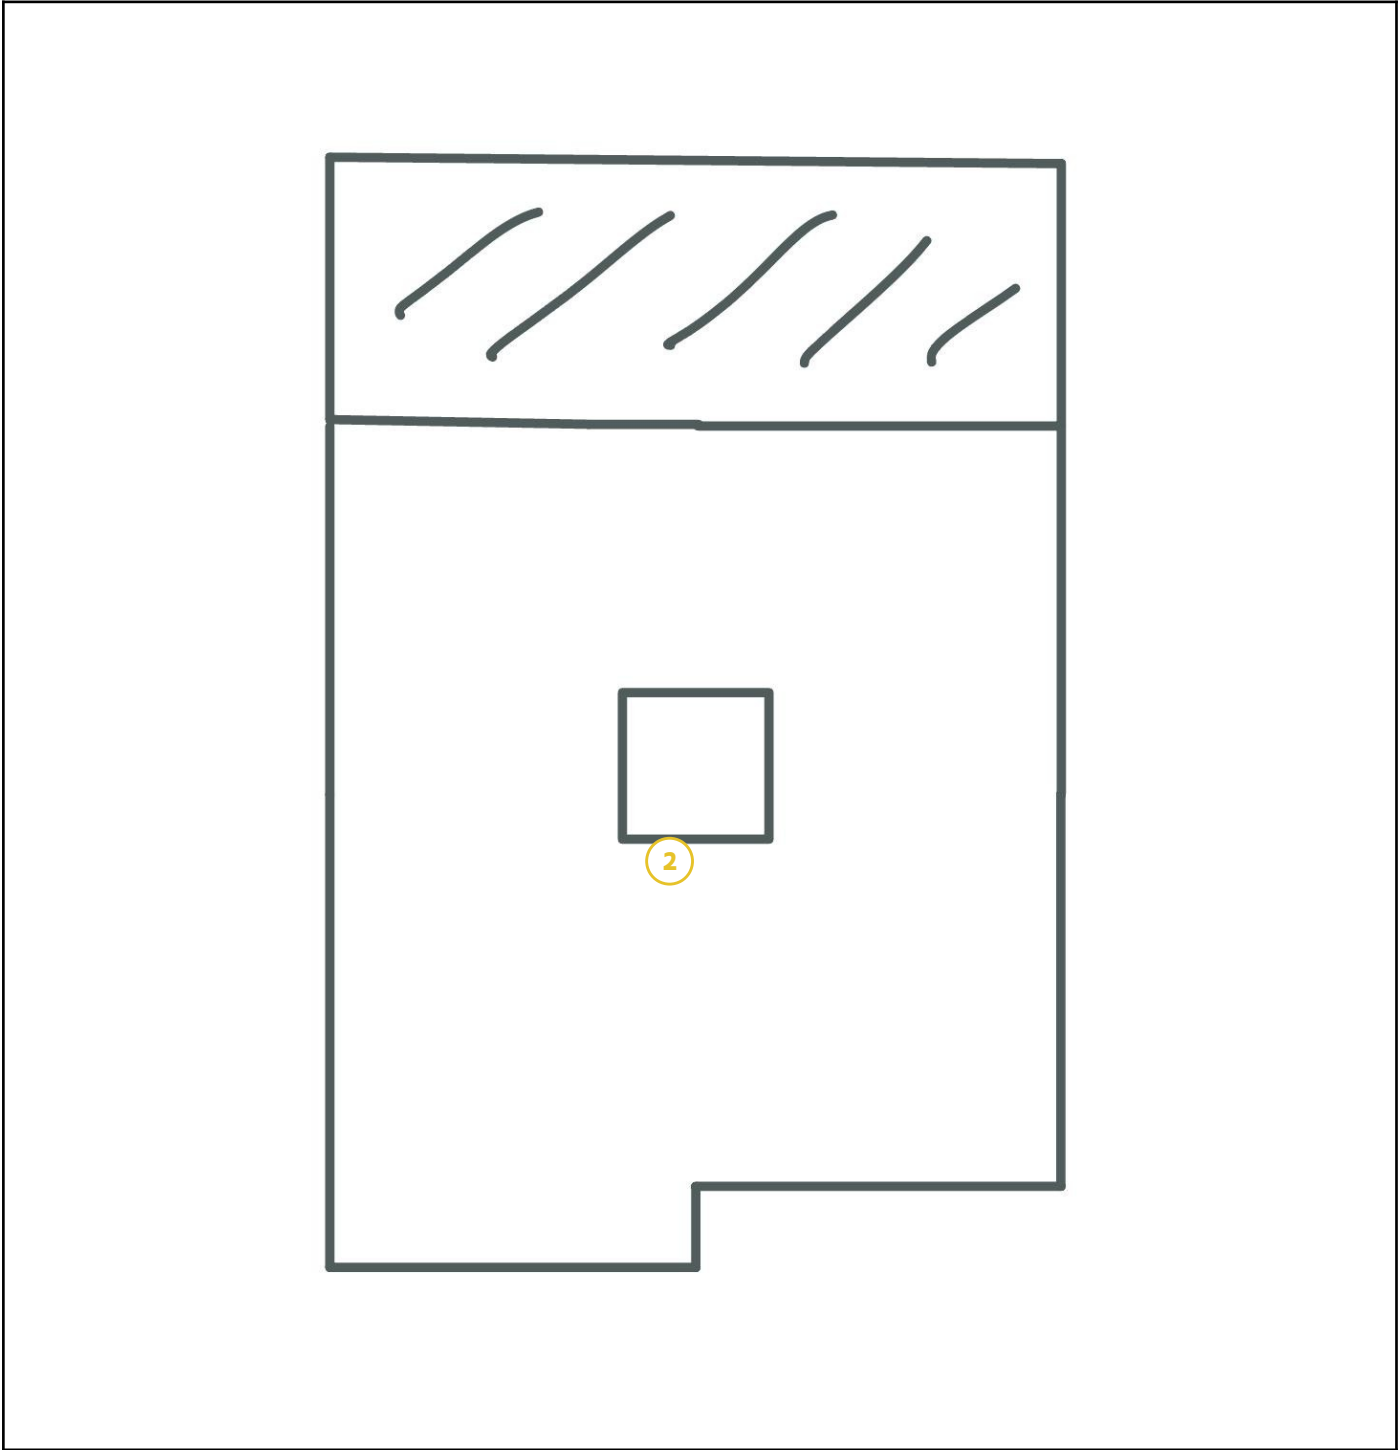
# Plan 1.6: Zolder

| Beschrijving | Type | Actie |
|---|---|---|
| 2. Elektrische componenten in bakeliet | Asbestmateriaal | Zorgvuldig beheren |

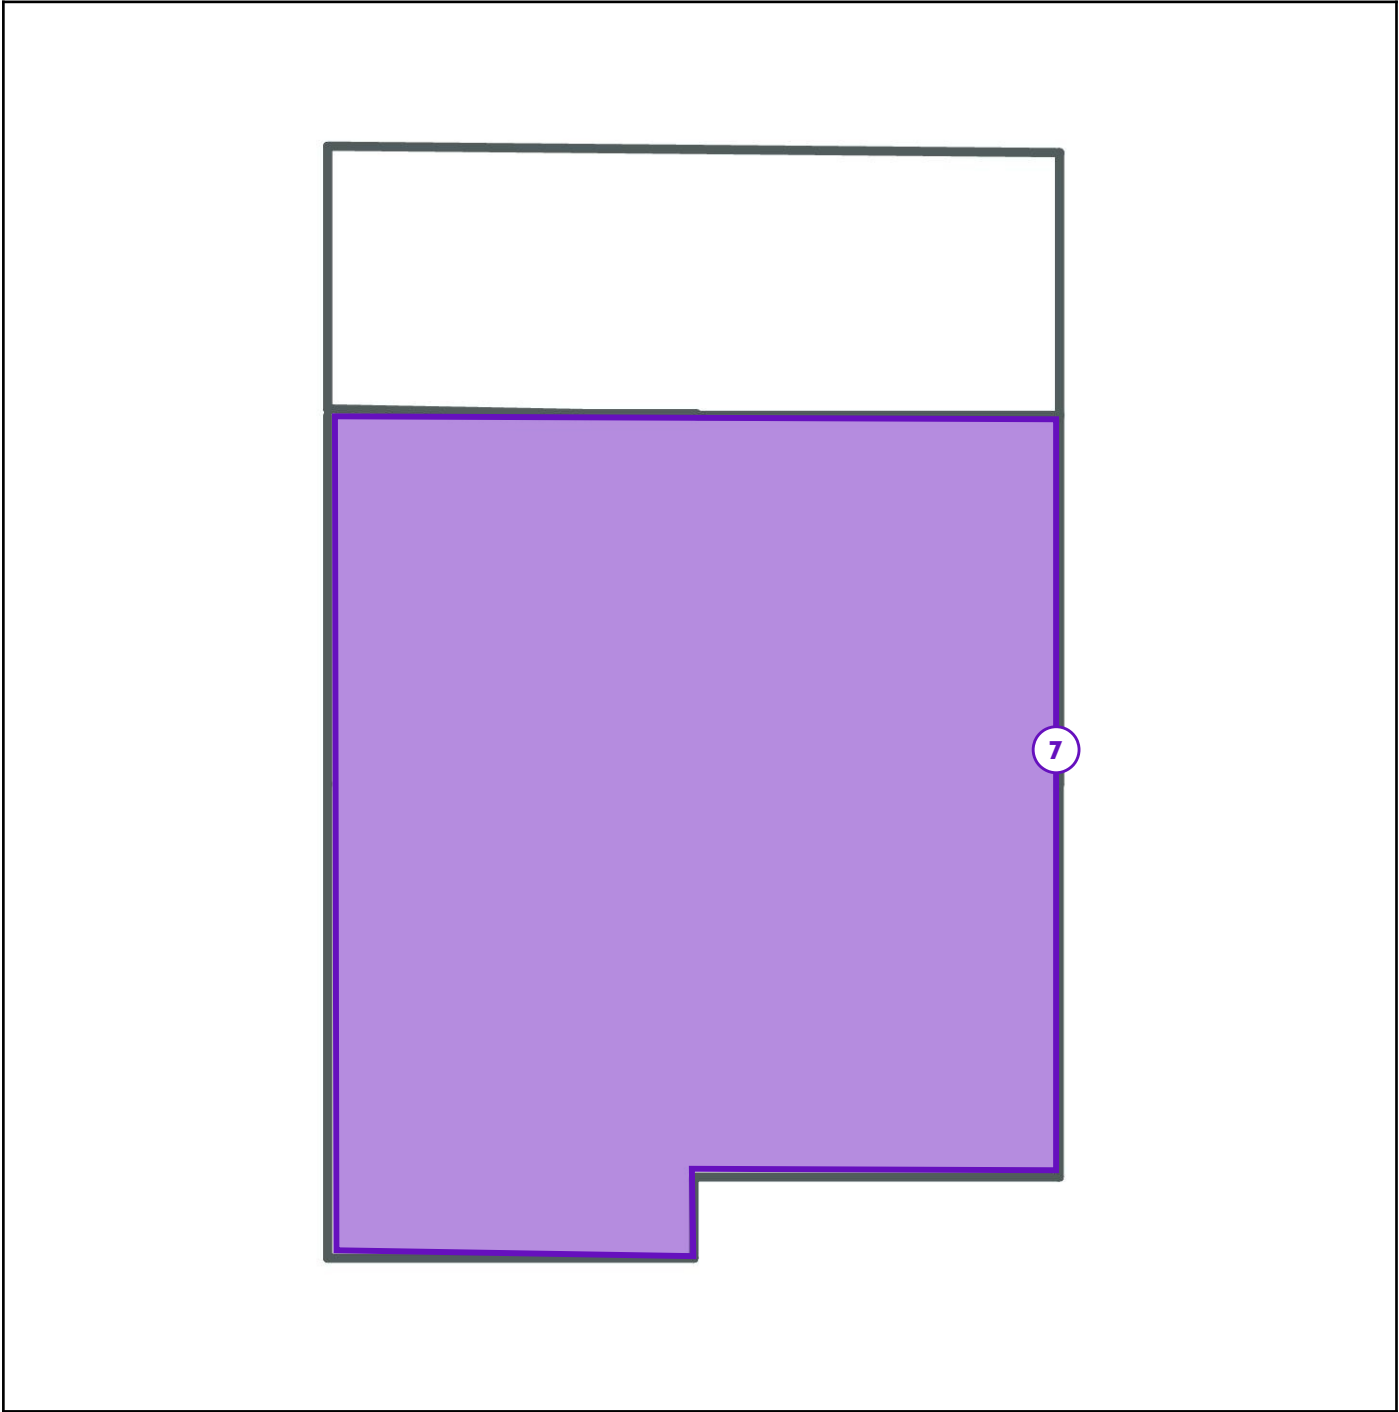
# Plan 1.7: Dak

| Beschrijving | Type | Actie |
|---|---|---|
| 7. Geen asbesthoudend onderdak | Advies | - |

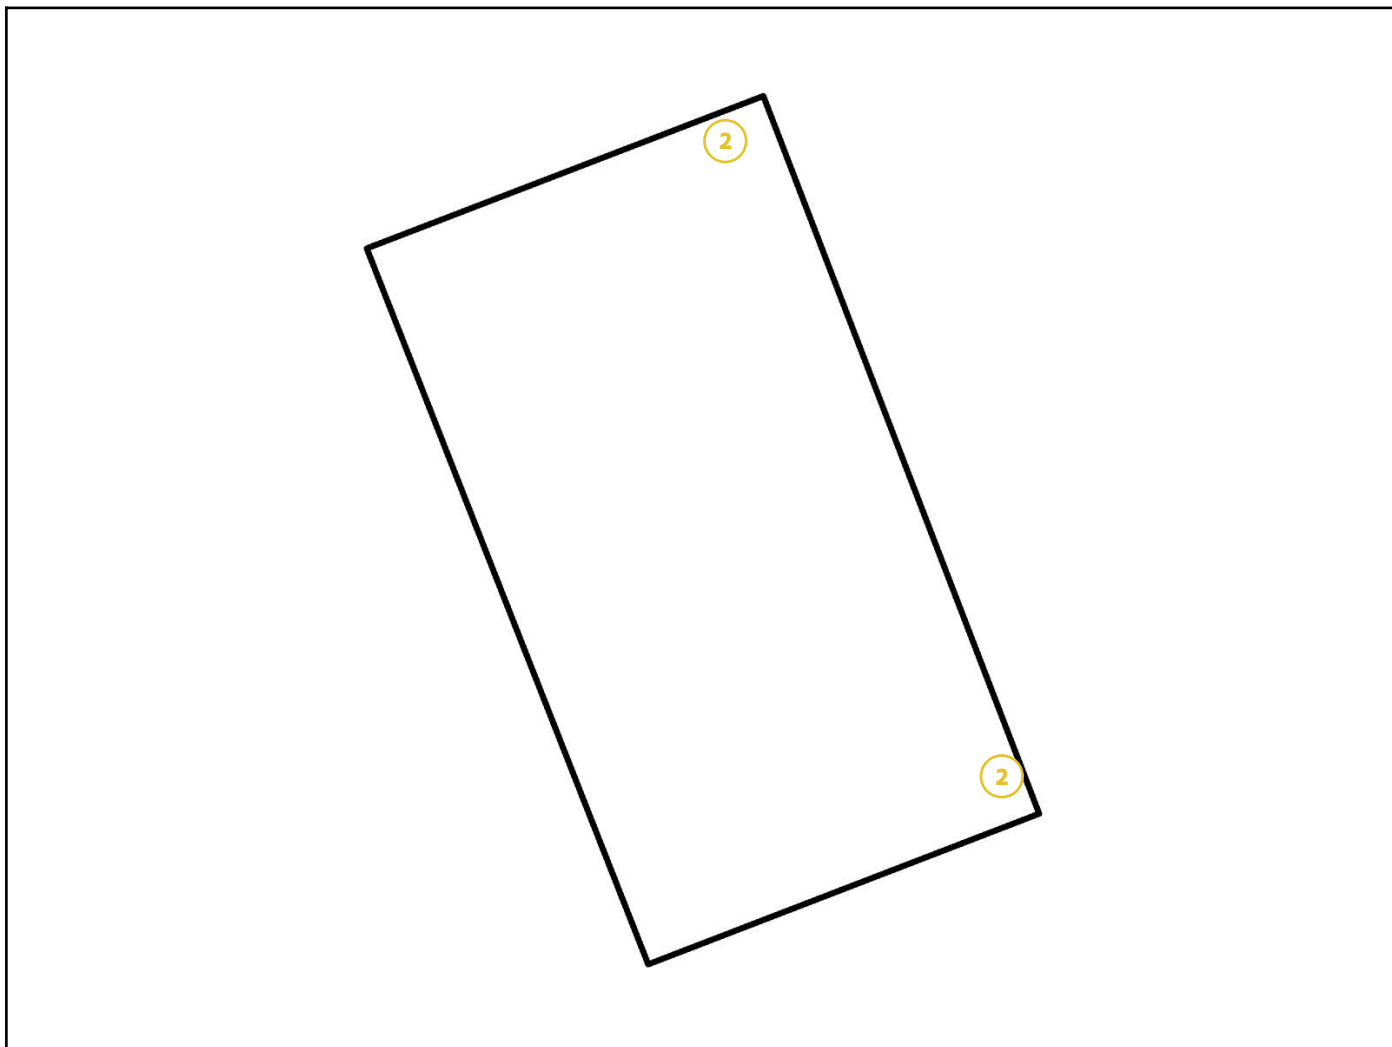
## Plan 2.1: Garage - wanden

| Beschrijving | Type | Actie |
|---|---|---|
| 2. Elektrische componenten in bakeliet | Asbestmateriaal | Zorgvuldig beheren |

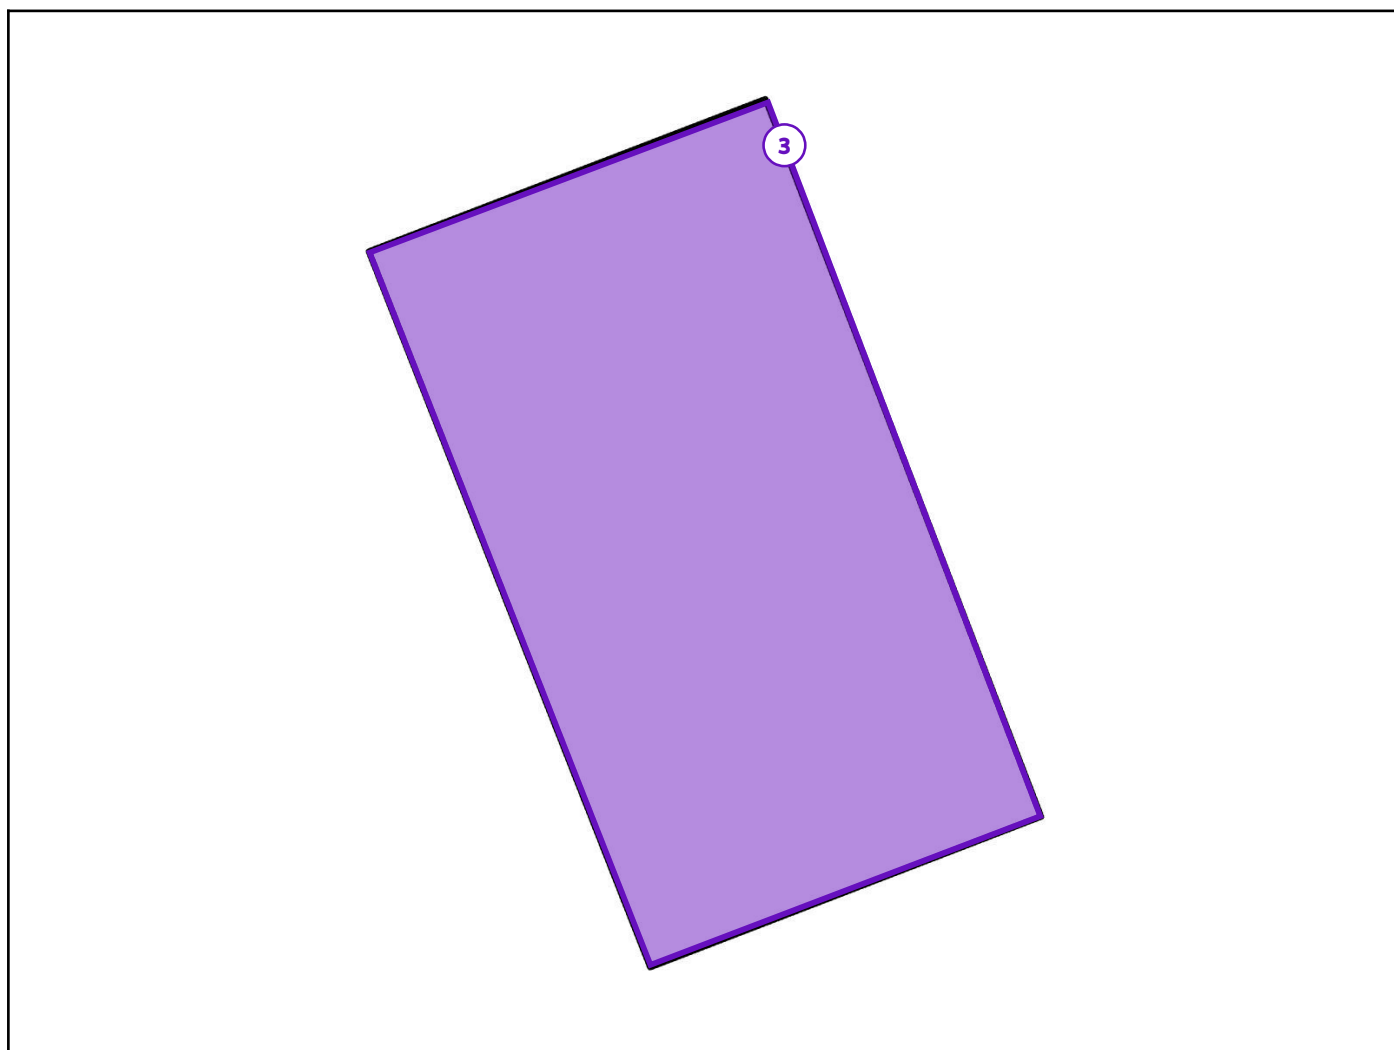
## Plan 2.2: Garage - dak

| Beschrijving | Type | Actie |
|---|---|---|
| 3. EPDM dakbedekking garage | Advies | - |
