# Asbestinventarisatetest

Vrijheidstraat 55/0001, 2070 Beveren-Kruibeke-Zwijndrecht

Attestnummer : **20250513-000610.000**

Uitgegeven op : **13.05.2025**

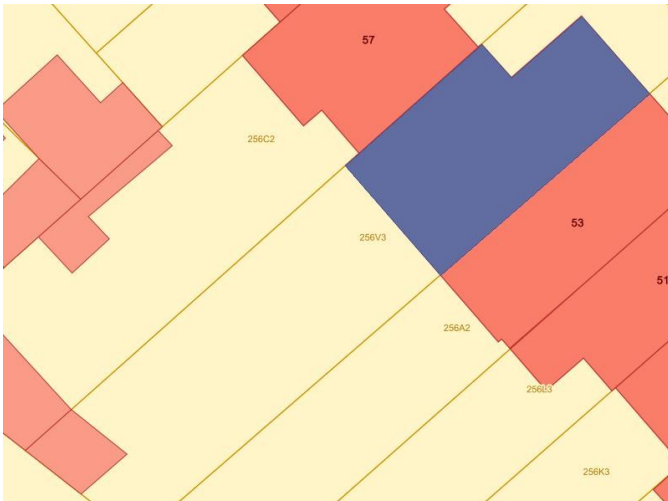
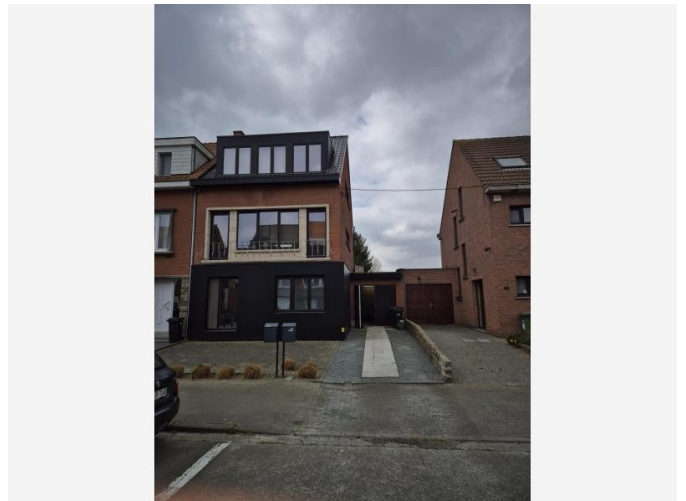
## Zone 1: Hoofdgebouw

Tijdens de inspectie vastgesteld:

- 0    **Asbestmaterialen**
- 0    **Beperkingen**
- 0    **Uitsluitingen**
- 0    **Roerende goederen**
- 0    **Puin, steenslag, (water)bodem**
- 2    **Adviezen**
- 1    **Geen asbest**

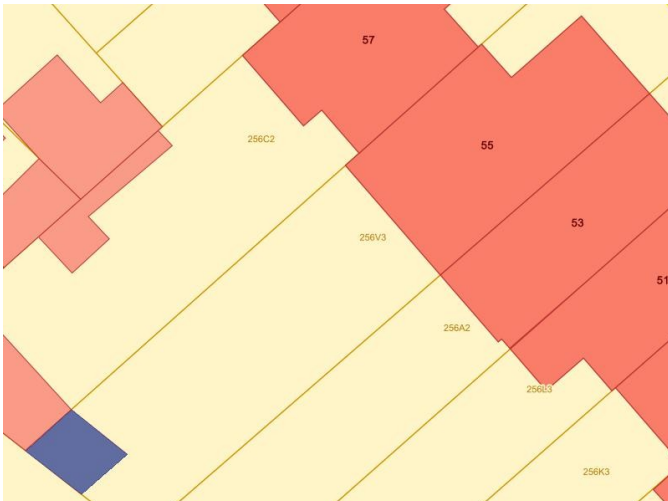
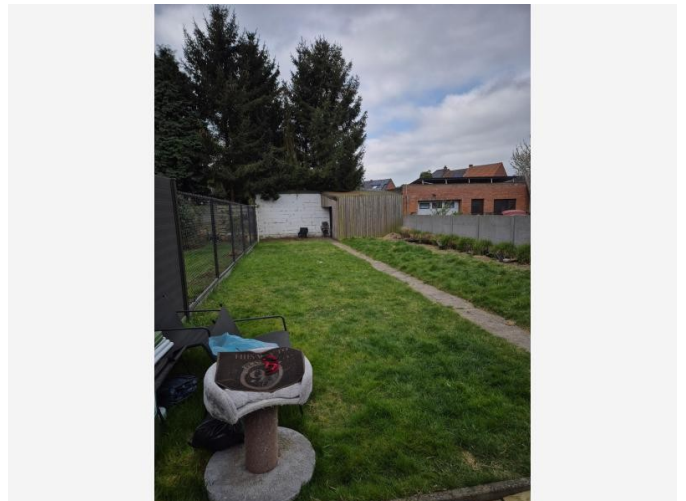
## Zone 2: Bijgebouw

Tijdens de inspectie vastgesteld:

- 0 Asbestmaterialen
- 0 Beperkingen
- 0 Uitsluitingen
- 0 Roerende goederen
- 0 Puin, steenslag, (water)bodem
- 0 Adviezen
- 1 **Geen asbest**

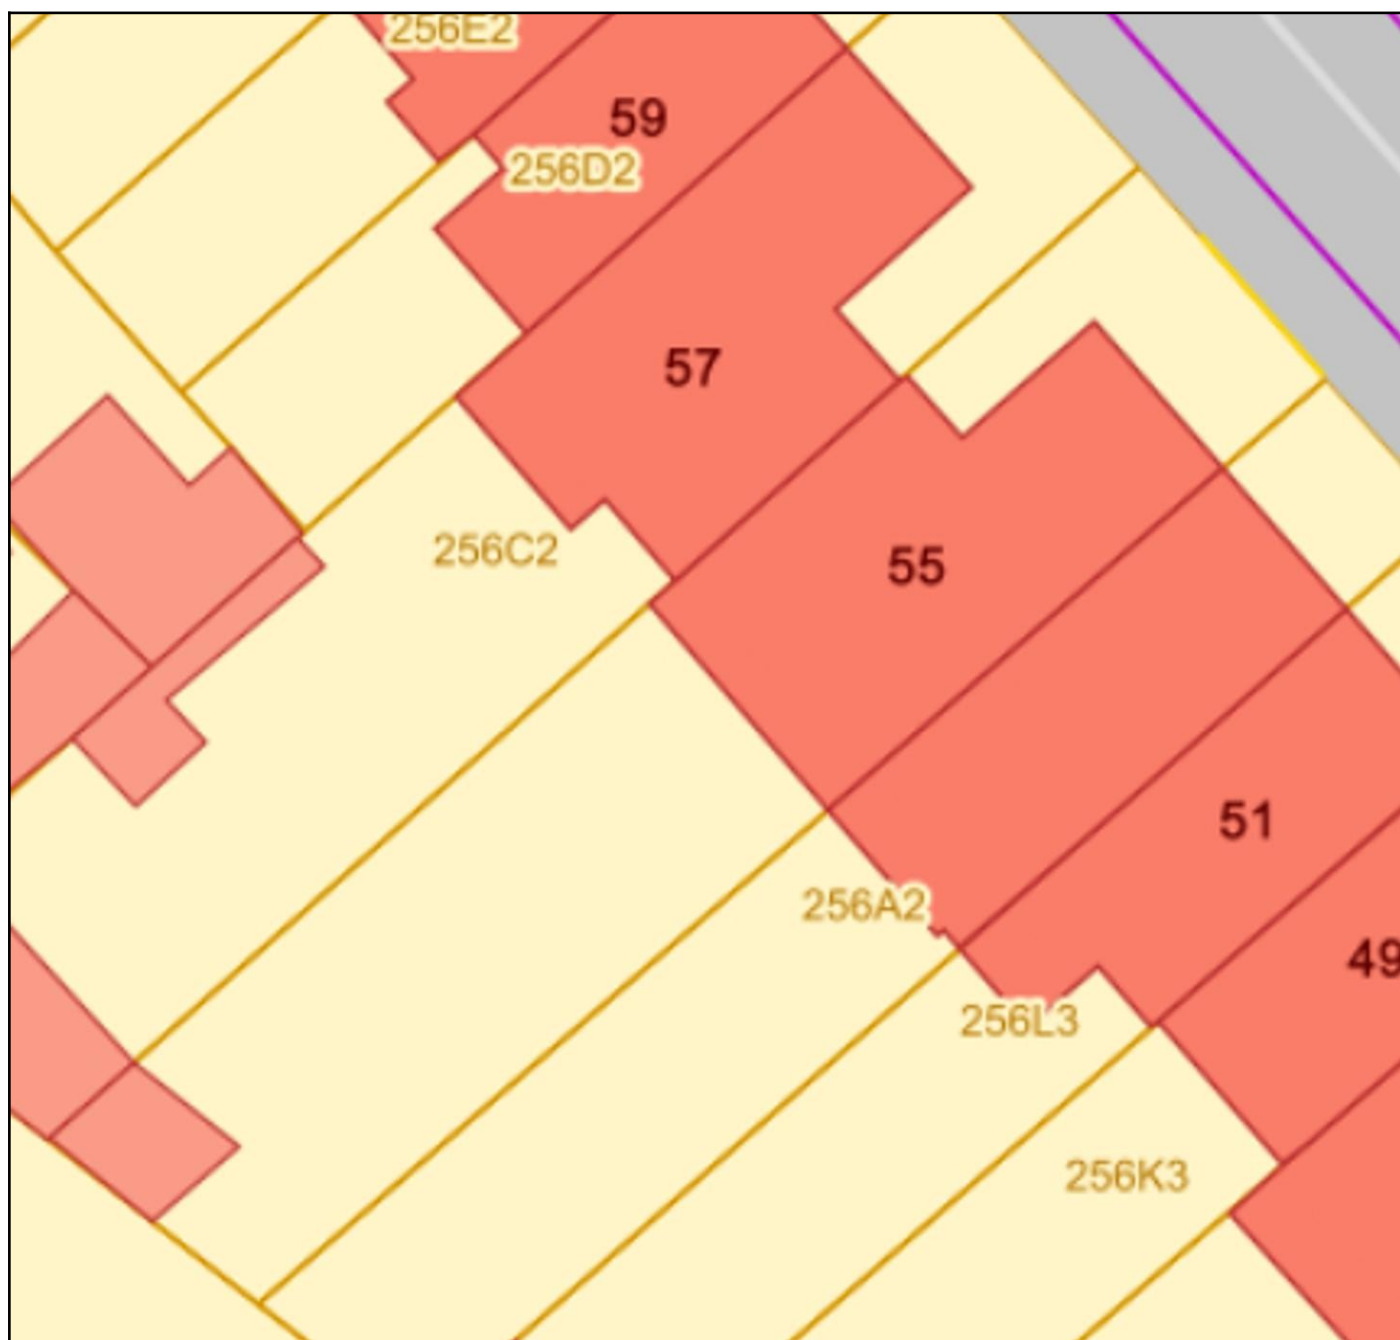
### Plan 3.1: Vaststellingen buiten de constructies

Tijdens de inspectie vastgesteld:

- 0 Asbestmaterialen
- 0 Beperkingen
- 0 Roerende goederen
- 0 Puin, steenslag, (water)bodem
- 0 Adviezen
- 0 Geen asbest
