# Asbestinventarisatetest

Vrijheidstraat 55/0101, 2070 Beveren-Kruibeke-Zwijndrecht

Attestnummer : **20250513-000609.000**

Uitgegeven op : **13.05.2025**

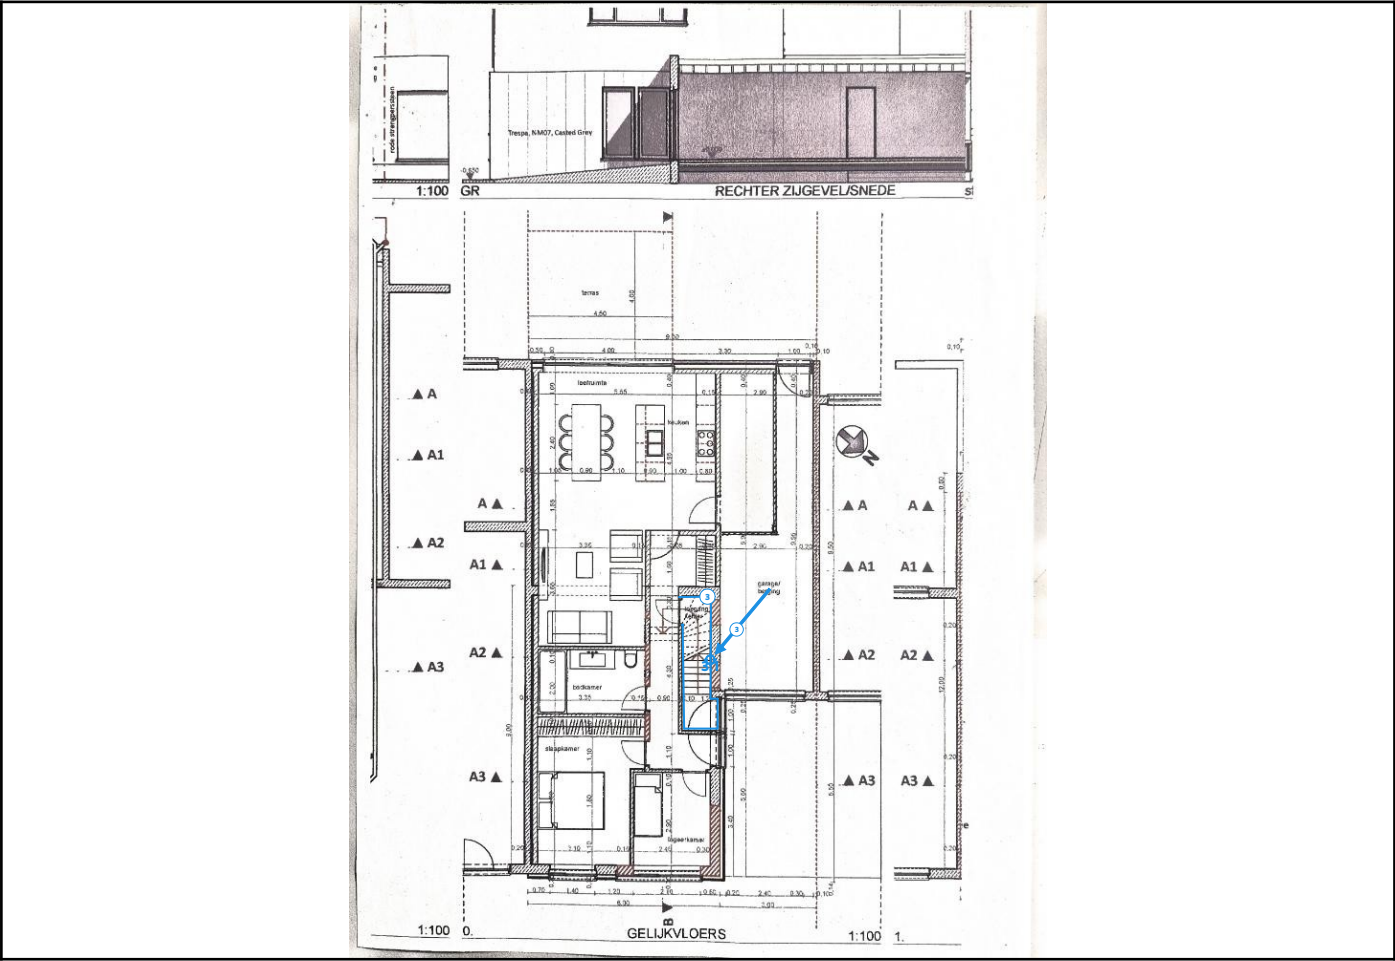
# Plan 1.1: app0101 inkom gelijkvloers

| Beschrijving | Type | Actie |
|---|---|---|
| 3.1 Code: 20250410_1.001 | Mengmonster | - |

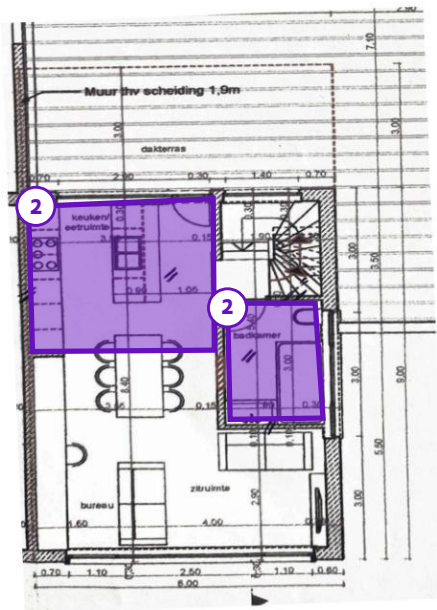
## Plan 1.2: app0101 1ste verdieping

| Beschrijving | Type | Actie |
|---|---|---|
| 2. Valse plafonds | Advies | - |

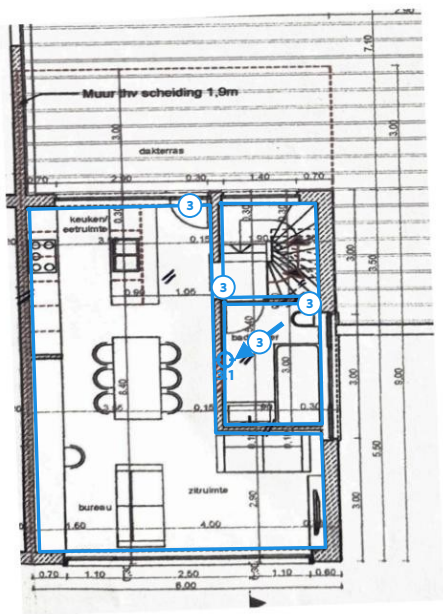
# Plan 1.3: app0101 1ste verdieping

| Beschrijving | Type | Actie |
|---|---|---|
| 3.1 Code: 20250410_1.001 | Mengmonster | - |

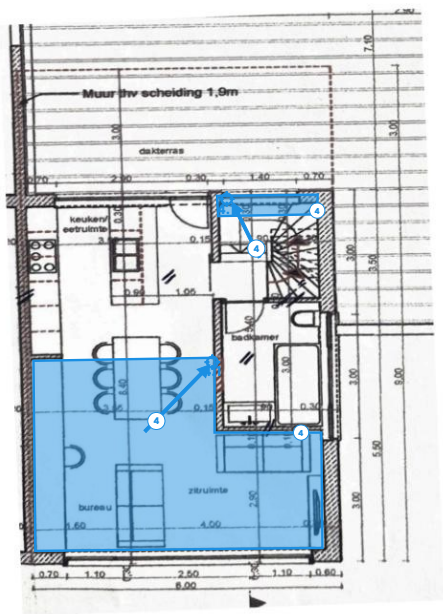
# Plan 1.4: app0101 1ste verdieping

| Beschrijving | Type | Actie |
|---|---|---|
| 4.1 Code: 20250410_1.002 | Mengmonster | - |

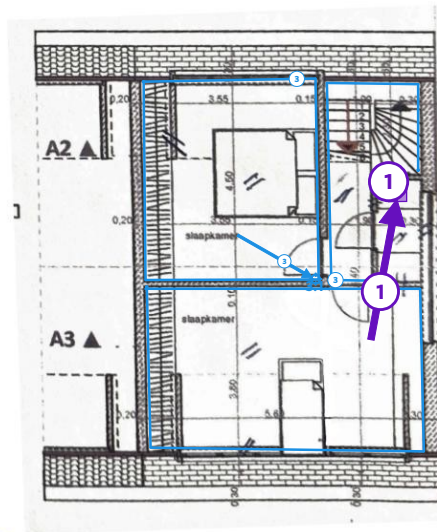
## Plan 1.5: app0101 2de verdieping

| Beschrijving | Type | Actie |
|---|---|---|
| 3.1 Code: 20250410_1.001 | Mengmonster | - |
