# Asbestinventarisatetest

Oostenstraat 22/101, 2018 Antwerpen

Attestnummer : **20250602-000439.000**

Uitgegeven op : **02.06.2025**

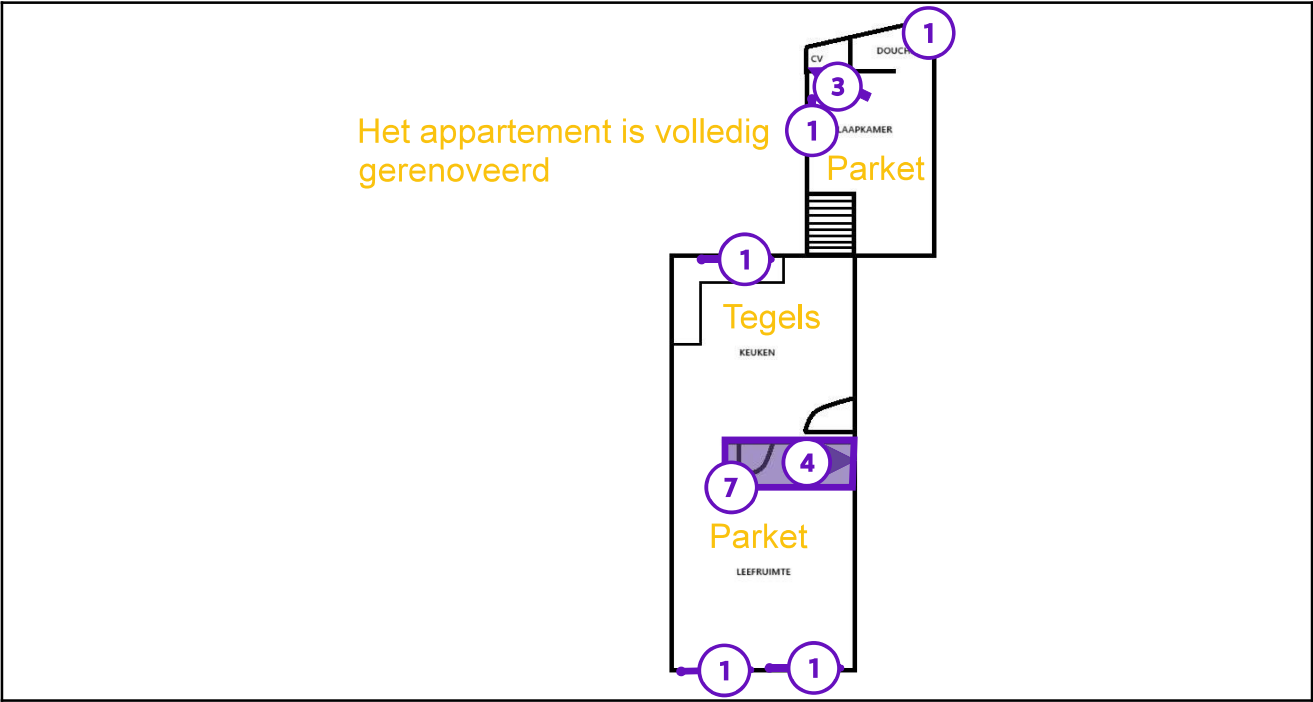
# Plan 1.1: Plan appartement

| Beschrijving | Type | Actie |
|---|---|---|
| 7. Plafond toilet bekleed met gipsplaten | Advies | - |

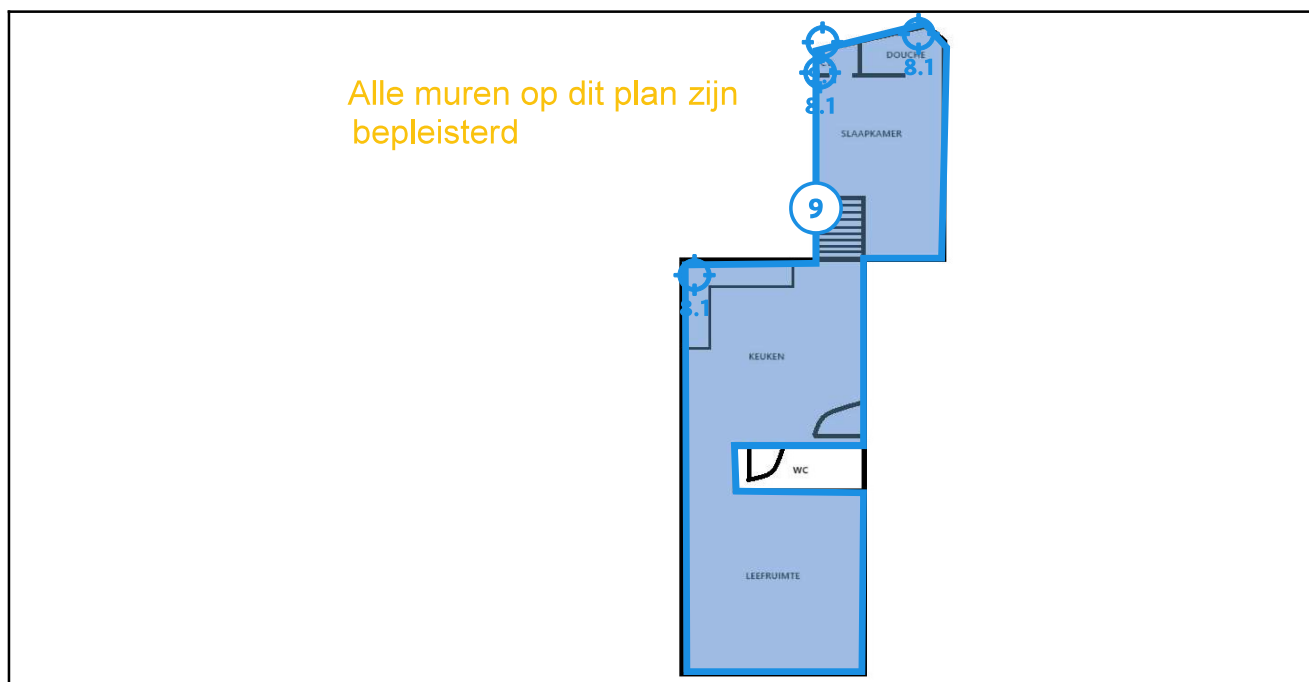
## Plan 1.2: Plan pleisterwerk appartement

| Beschrijving | Type | Actie |
|---|---|---|
| 9.1 Code: OOST2 | Puntmonster | - |
