# Asbestinventarisatattest

Emiel Blangenoisstraat 37, 2900 Schoten

Attestnummer : 20250507-000037.000

Uitgegeven op : 07.05.2025

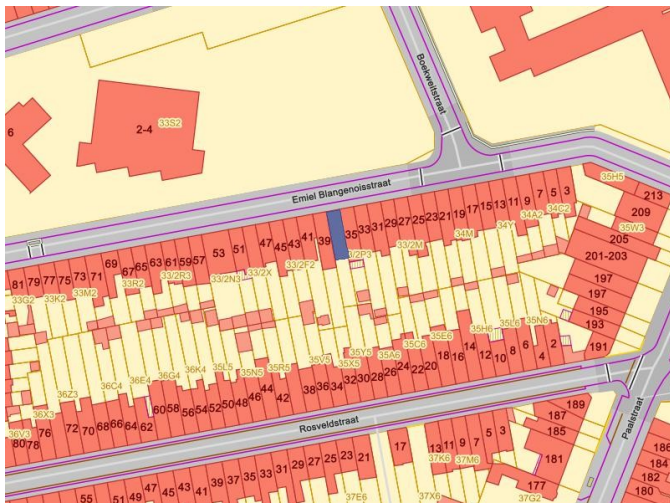
# Zone 1: Hoofdgebouw

- 1 Asbestmateriaal**
- 1 Beperking**
- 1 Uitsluiting**
- 0 Roerende goederen**
- 0 Puin, steenslag, (water)bodem**
- 1 Advies**
- 0 Geen asbest**

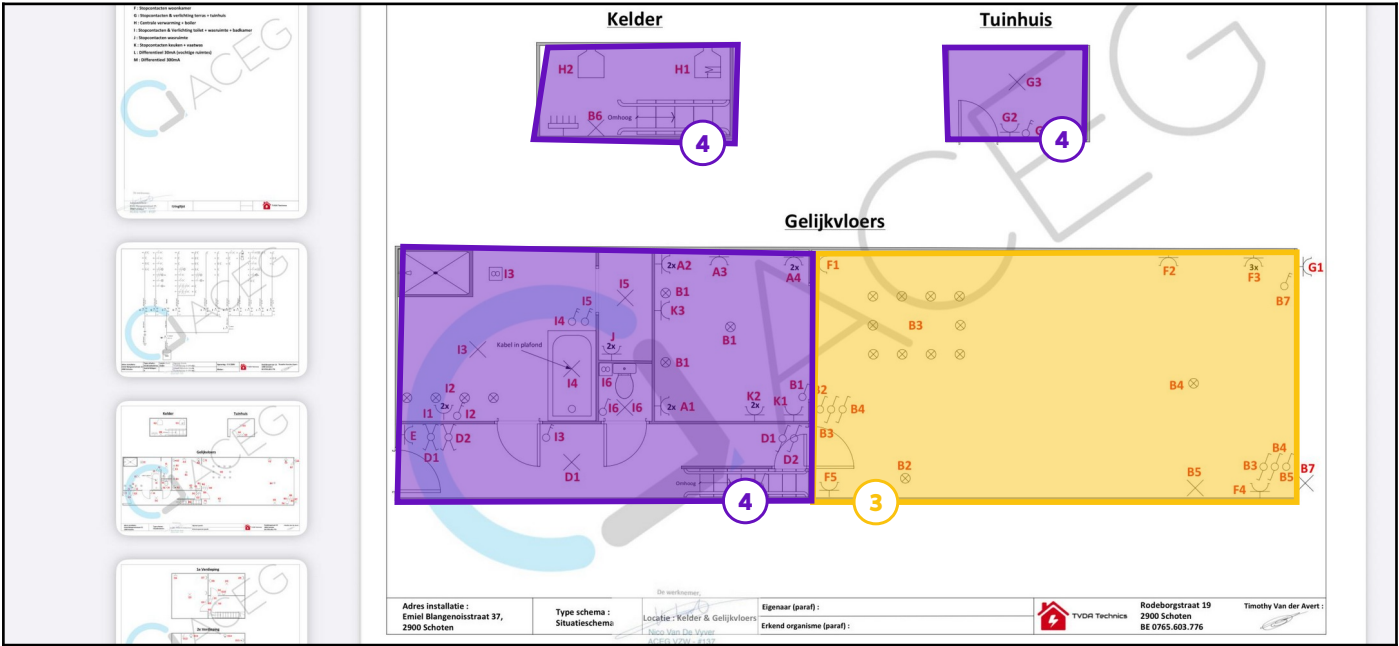
# Plan 1.1: schets gelijkvloers

| Beschrijving | Type | Actie |
|---|---|---|
| 4. Recent volledig gerenoveerde woning geen asbestaangetroffen | Advies | - |
