# Asbestinventarisatetest

Belgiëlei 55/404, 2018 Antwerpen

Attestnummer : **20250614-000125.000**

## Zone 1: Hoofdgebouw

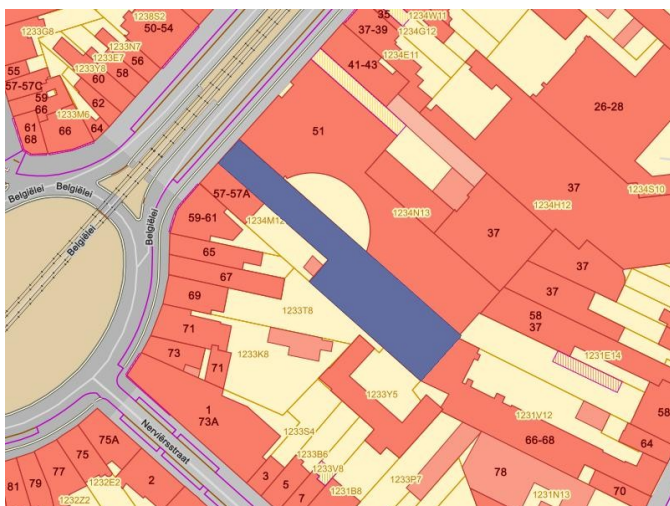
Tijdens de inspectie vastgesteld:

- 0 Asbestmaterialen
- 0 Beperkingen
- 0 Uitsluitingen
- 0 Roerende goederen
- 0 Puin, steenslag, (water)bodem
- 1 Advies
- 4 Geen asbest
