# Asbestinventarisatetest

46016C0219/00D003

Attestnummer : **20250615-000160.000**

Uitgegeven op : **15.06.2025**

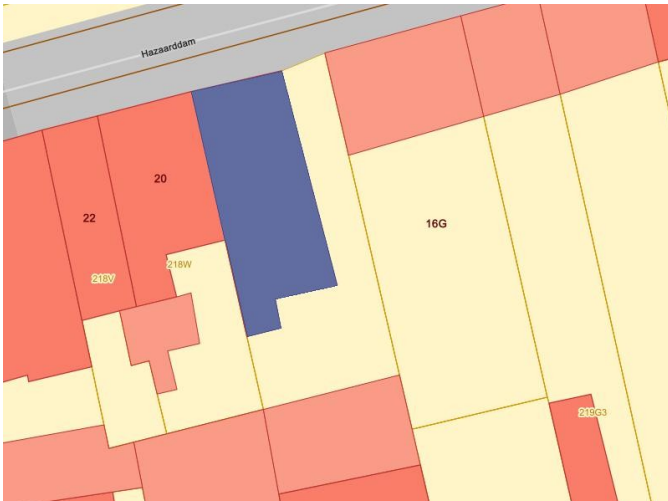
## Zone 1: Hoofdgebouw

- 0 Asbestmaterialen
- 0 Beperkingen
- 0 Uitsluitingen
- 0 Roerende goederen
- 0 Puin, steenslag, (water)bodem
- 2 Adviezen
- 3 Geen asbest

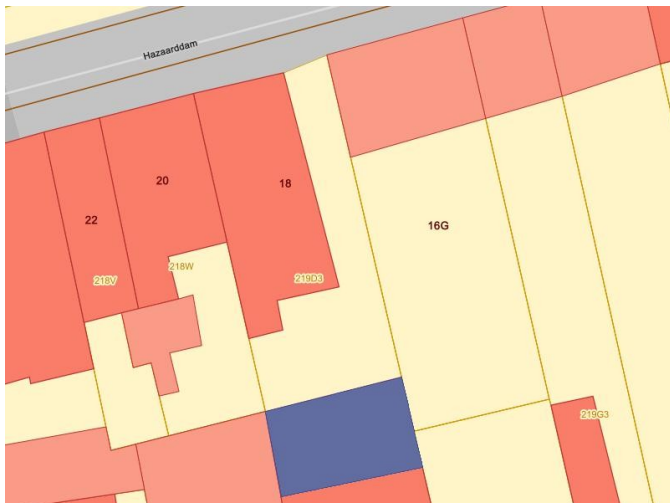
## Zone 2: Bijgebouw

- 0 Asbestmaterialen
- 0 Beperkingen
- 0 Uitsluitingen
- 0 Roerende goederen
- 0 Puin, steenslag, (water)bodem
- 1 Advies**
- 0 Geen asbest

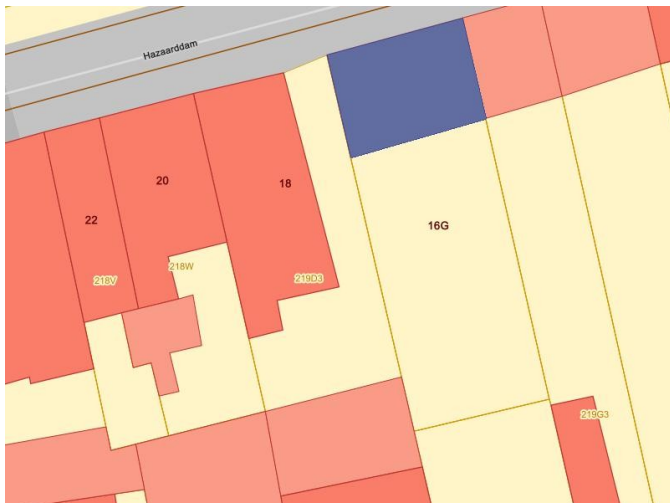
## Zone 3: Bijgebouw

- 0 Asbestmaterialen
- 0 Beperkingen
- 0 Uitsluitingen
- 0 Roerende goederen
- 0 Puin, steenslag, (water)bodem
- 1 Advies**
- 0 Geen asbest
