Asbestinventarisatetest

Cyriel Buyselaan 18, 9120 Beveren-Kruibeke-Zwijndrecht

Attestnummer : 20250621-000155.000

Uitgegeven op : 21.06.2025

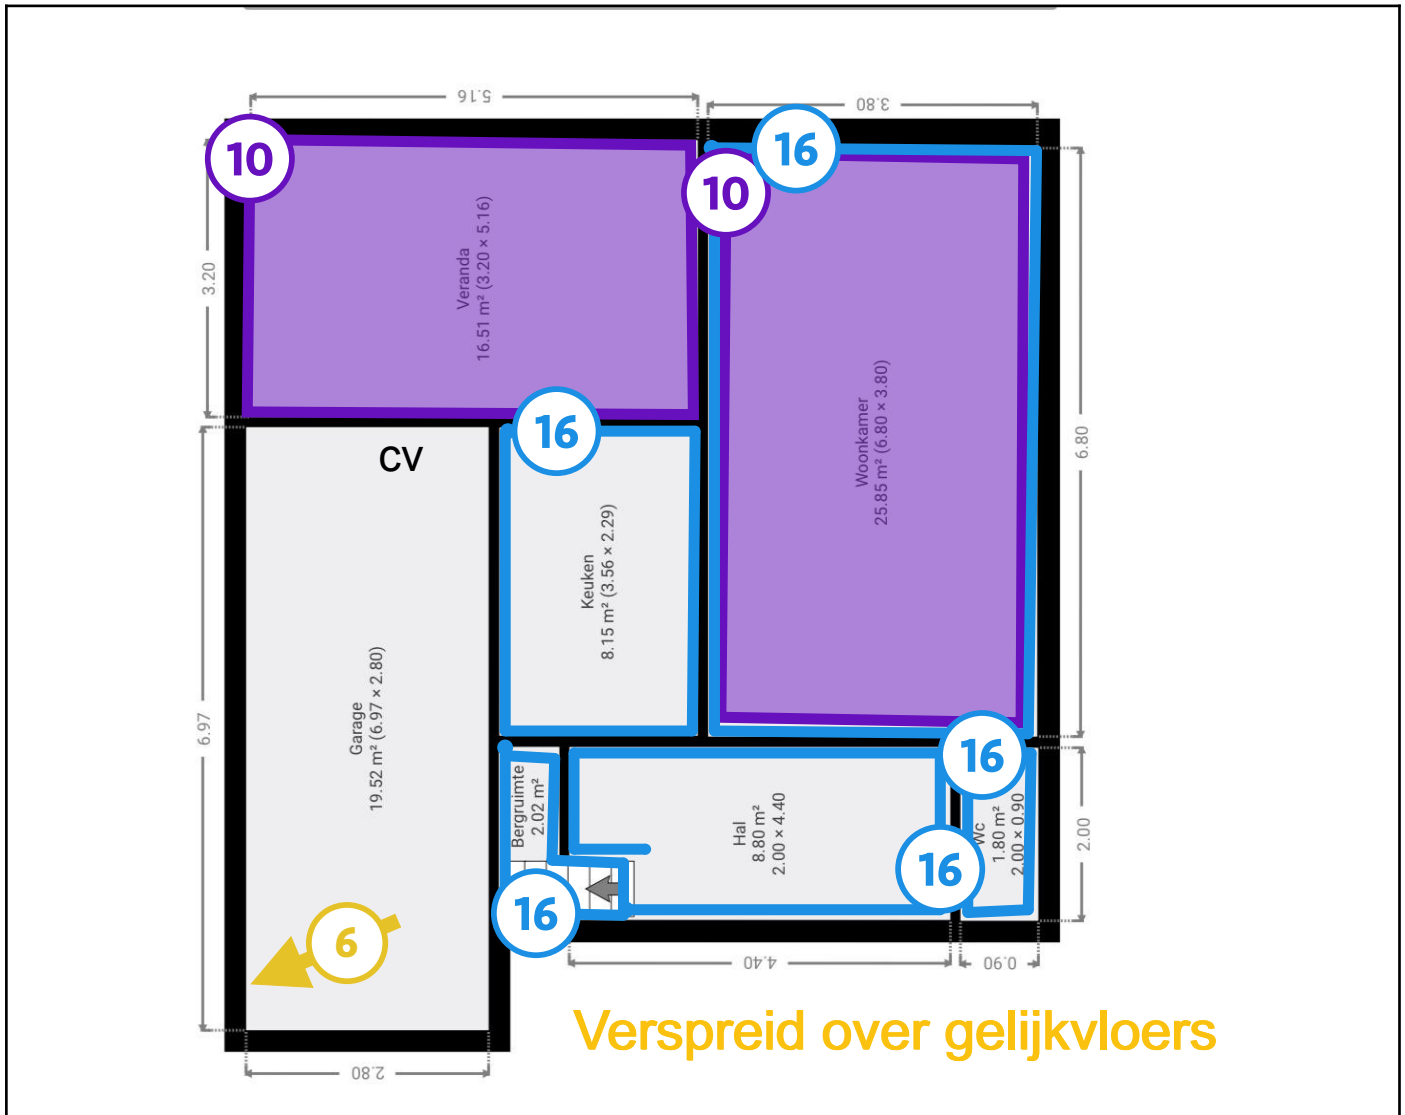
Plan 1.1: Gelijkvloers

Beschrijving	Type	Actie
6. Bakeliet tellerkast	Asbestmateriaal	Zorgvuldig beheren
7. Bakeliet schakelaar(s) en stopcontacten	Asbestmateriaal	Zorgvuldig beheren
10. Plafonds uit niet asbestverdacht materiaal	Advies	-
12. Riolering	Advies	-
13. Lijm/tegels	Advies	-
16. Pleisterwerk muren	Geen asbest	-

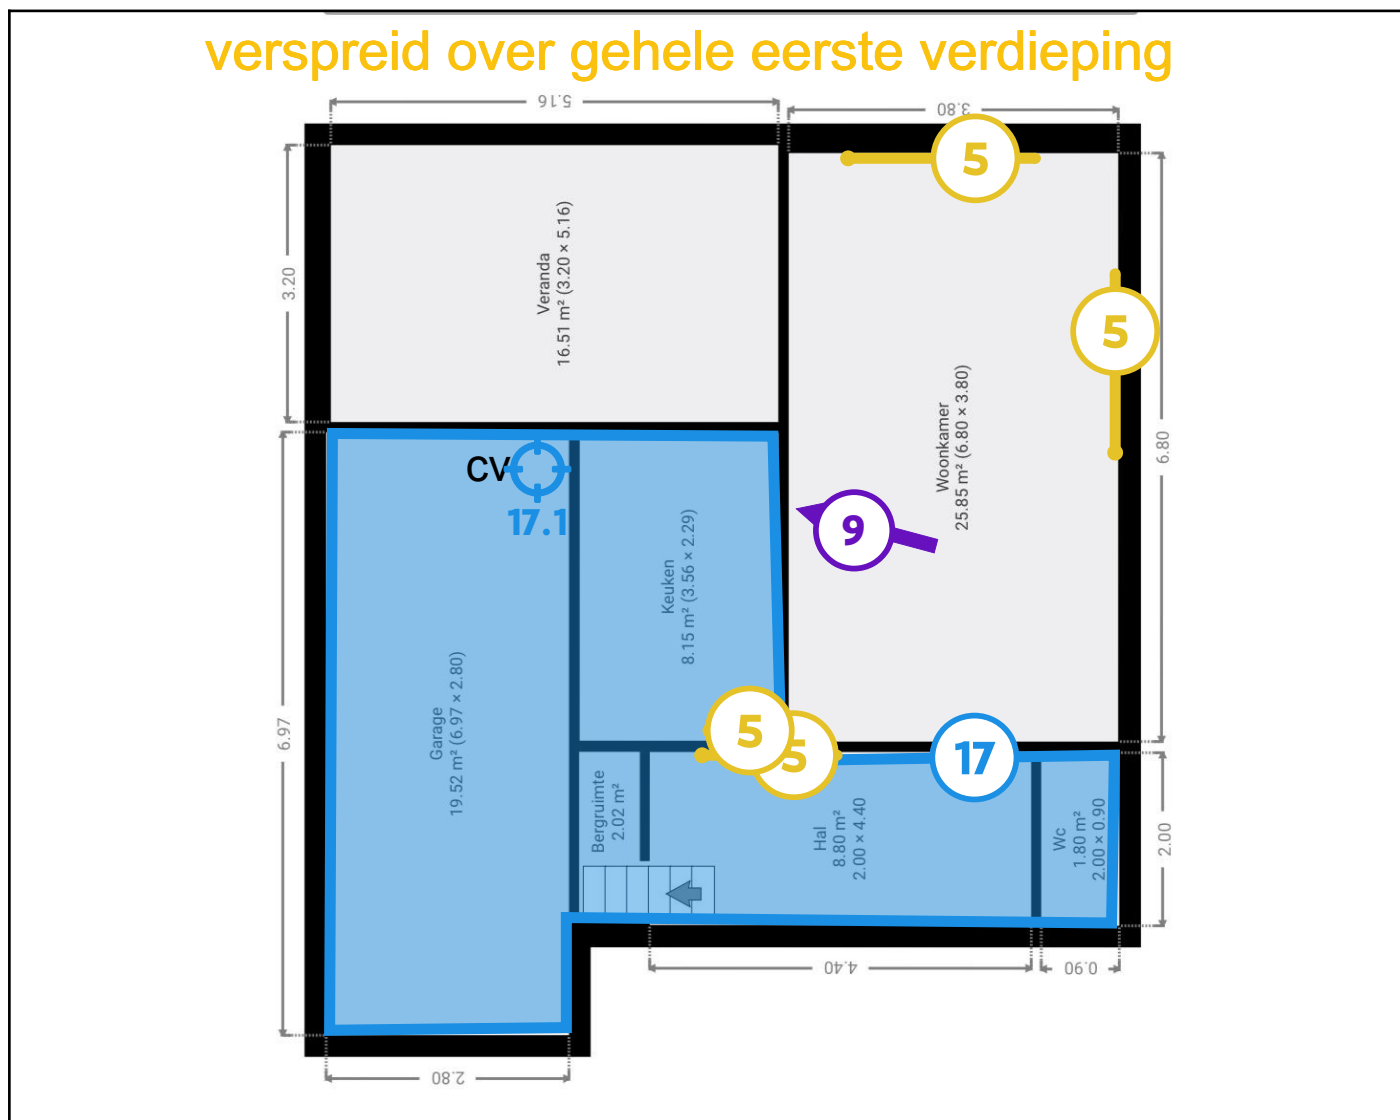
Plan 1.2: Gelijkvloers

Beschrijving	Type	Actie
5. Bakeliet radiatorknoppen	Asbestmateriaal	Zorgvuldig beheren
7. Bakeliet schakelaar(s) en stopcontacten	Asbestmateriaal	Zorgvuldig beheren
9. Kachelkoord	Advies	-
12. Riolering	Advies	-
13. Lijm/tegels	Advies	-
17. Pleisterwerk plafonds	Geen asbest	-

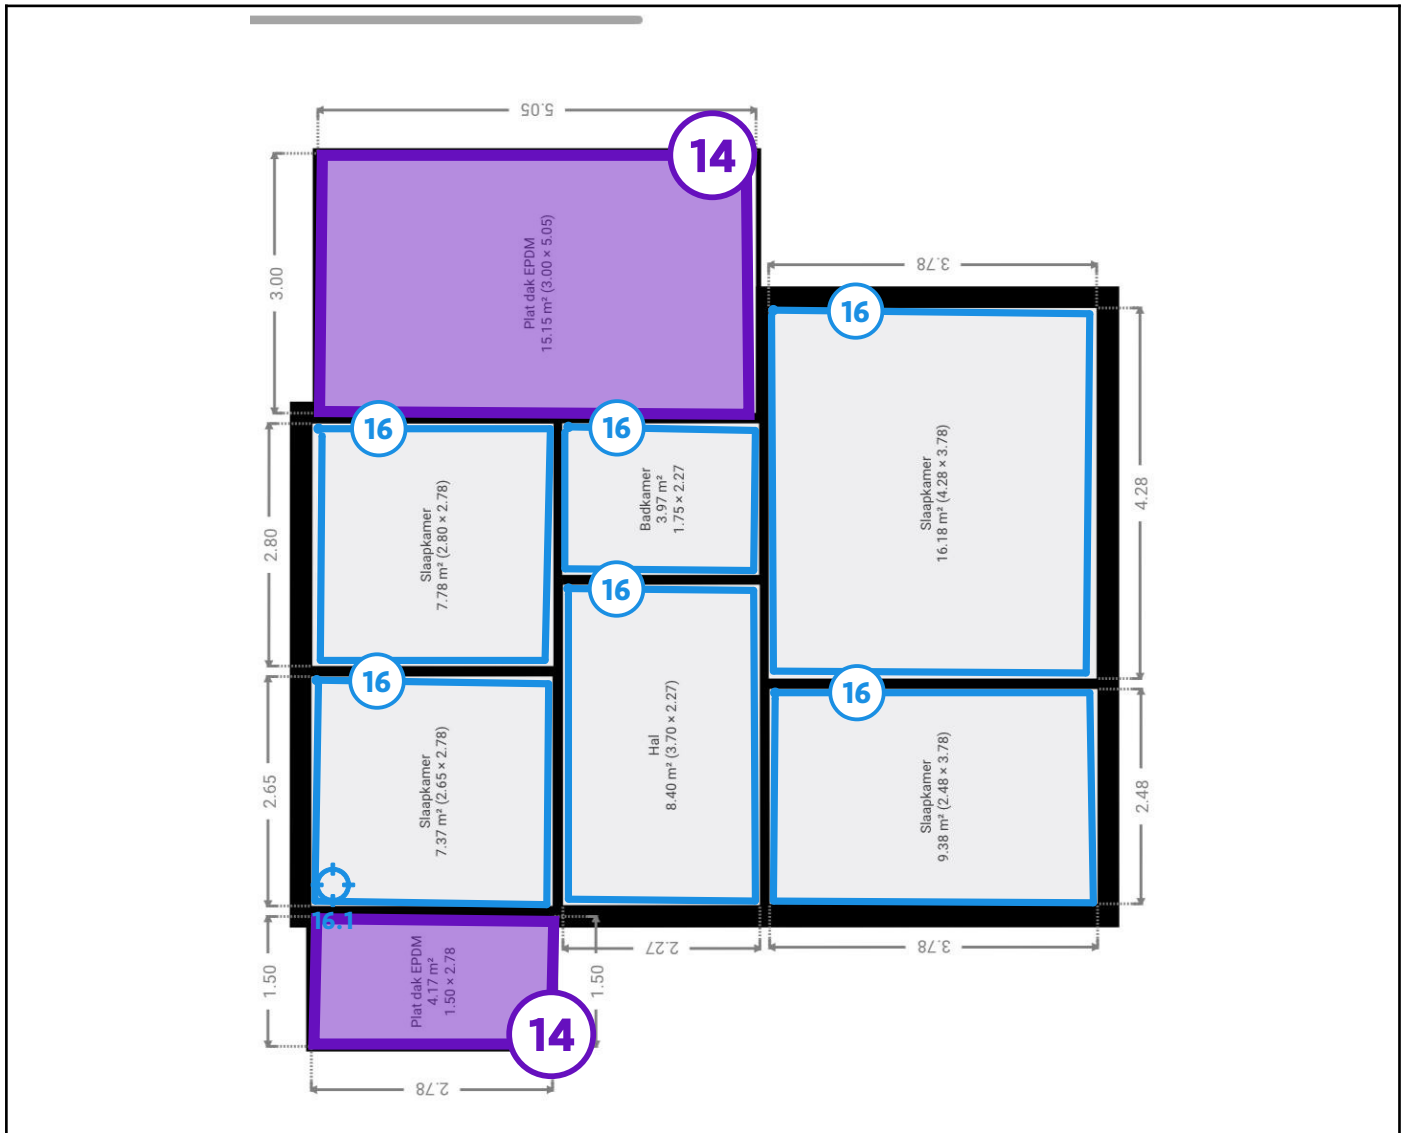
Plan 1.3: Eerste verdieping

Beschrijving	Type	Actie
14. EPDM platdak	Advies	-
16. Pleisterwerk muren	Geen asbest	-
16.1 Code: M01	Mengmonster	-

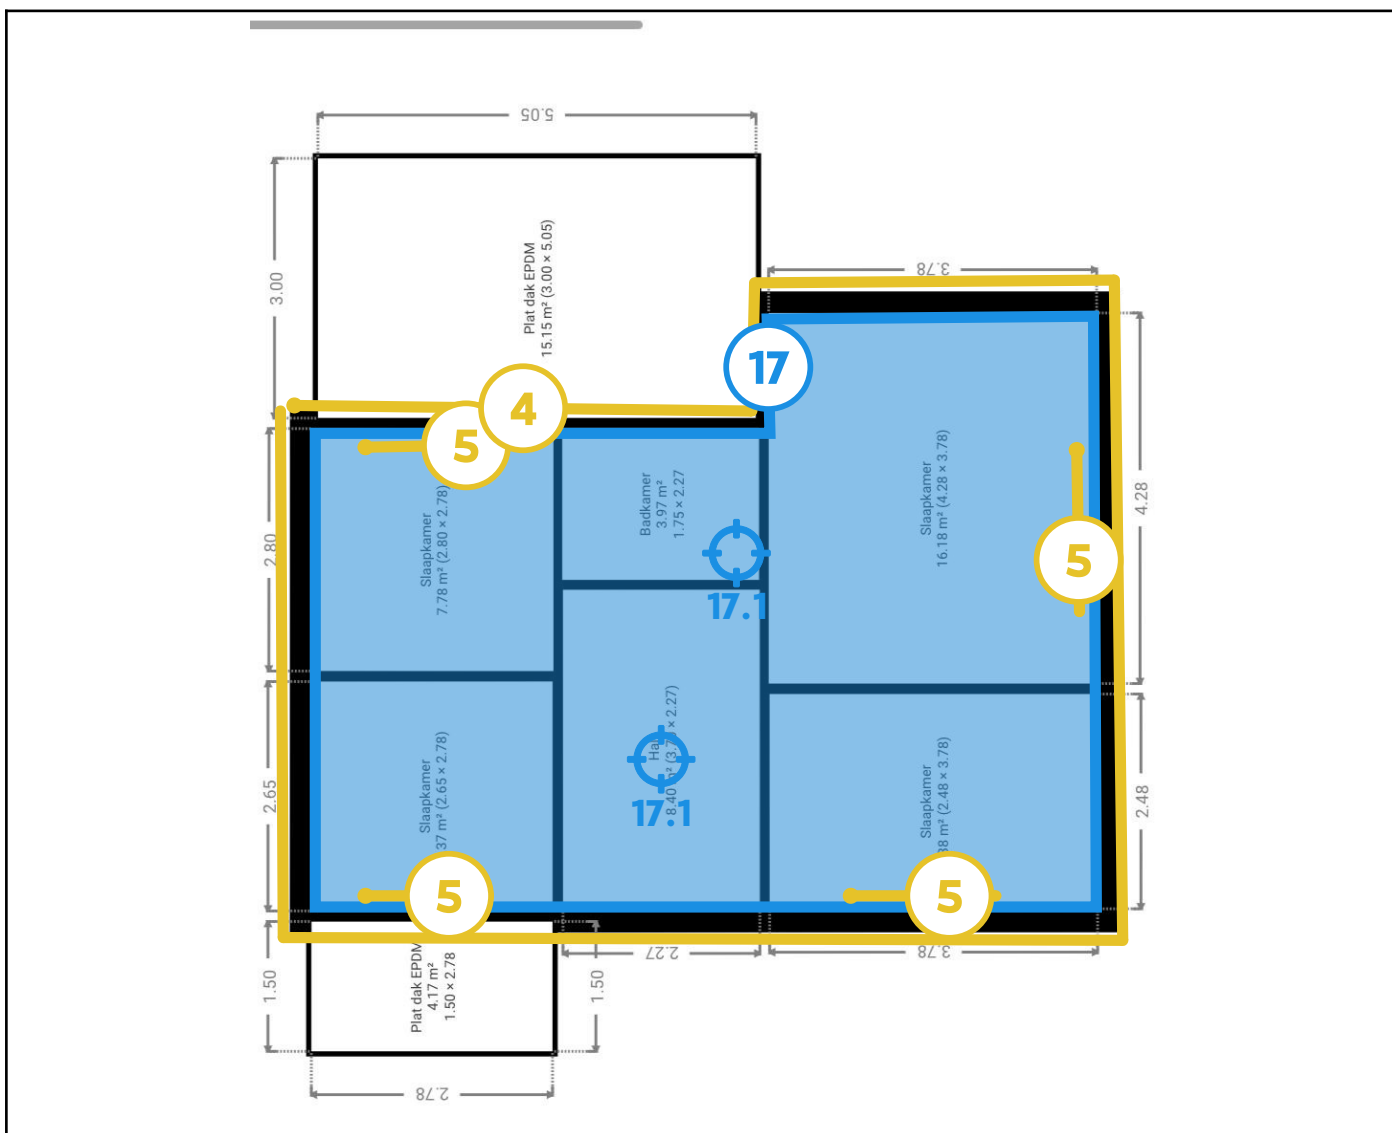
Plan 1.4: Eerste verdieping

Beschrijving	Type	Actie
4. Aftimmering dakrand	Asbestmateriaal	Zorgvuldig beheren
5. Bakeliet radiatorknoppen	Asbestmateriaal	Zorgvuldig beheren
17. Pleisterwerk plafonds	Geen asbest	-
17.1 Code: M02	Mengmonster	-

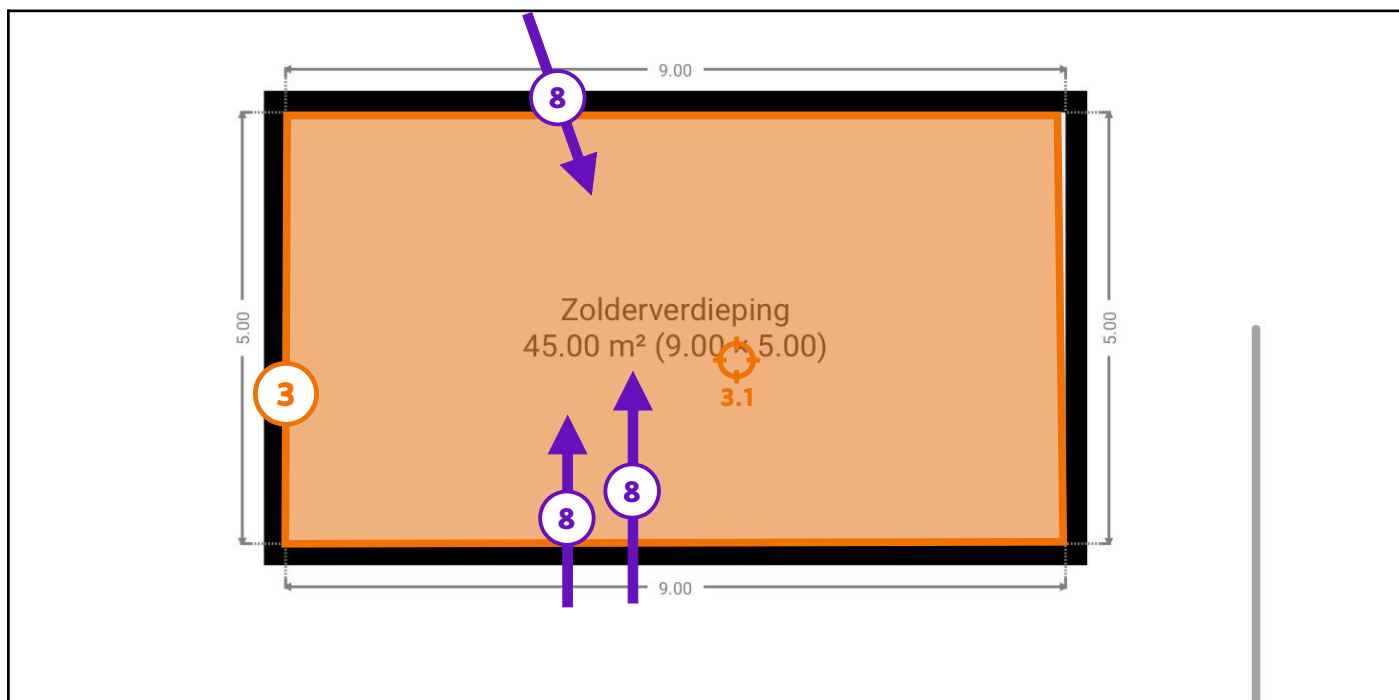
Plan 1.5: Zolderverdieping

Beschrijving	Type	Actie
3. Vinylvloer zolder	Asbestmateriaal	Verwijderen
3.1 Code: M03	Puntmonster	-
8. Schoorsteen rookgaskanaal - beoordeling	Beperking	-

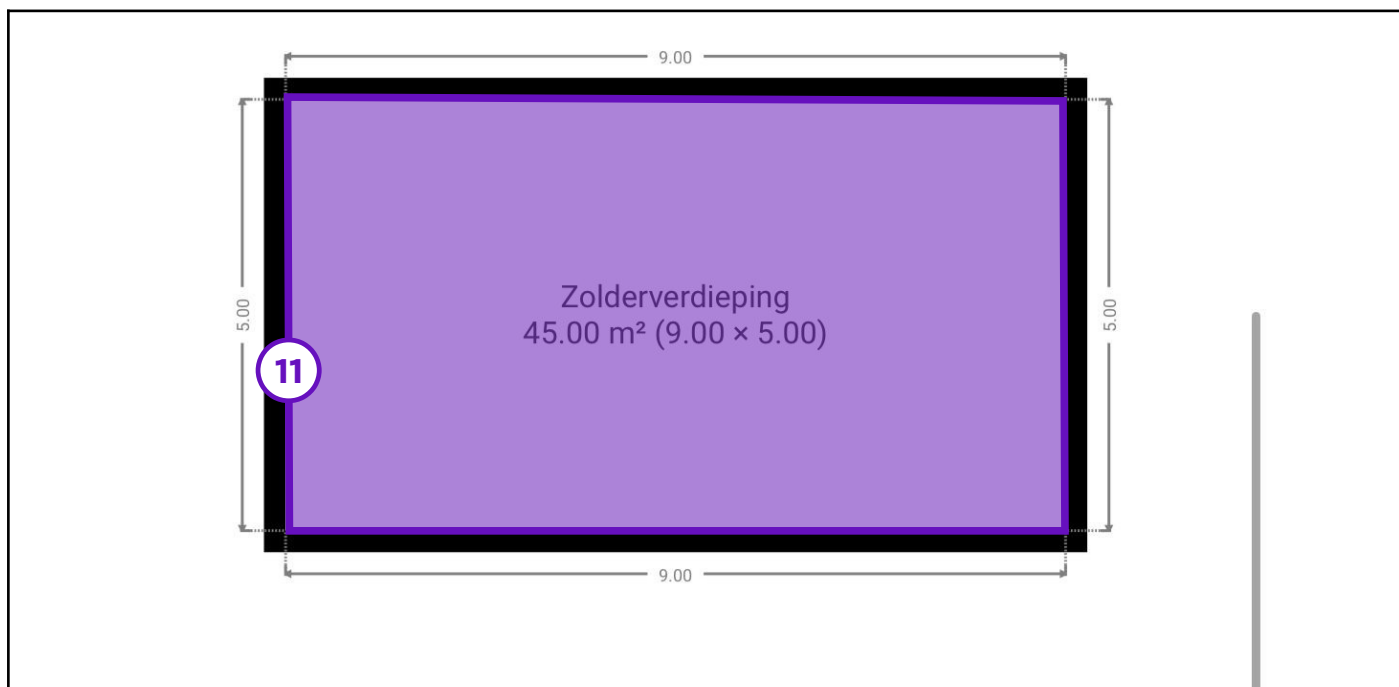
Plan 1.6: Zolderverdieping

Beschrijving	Type	Actie
11. Onderdak van de woning is uit doek	Advies	-

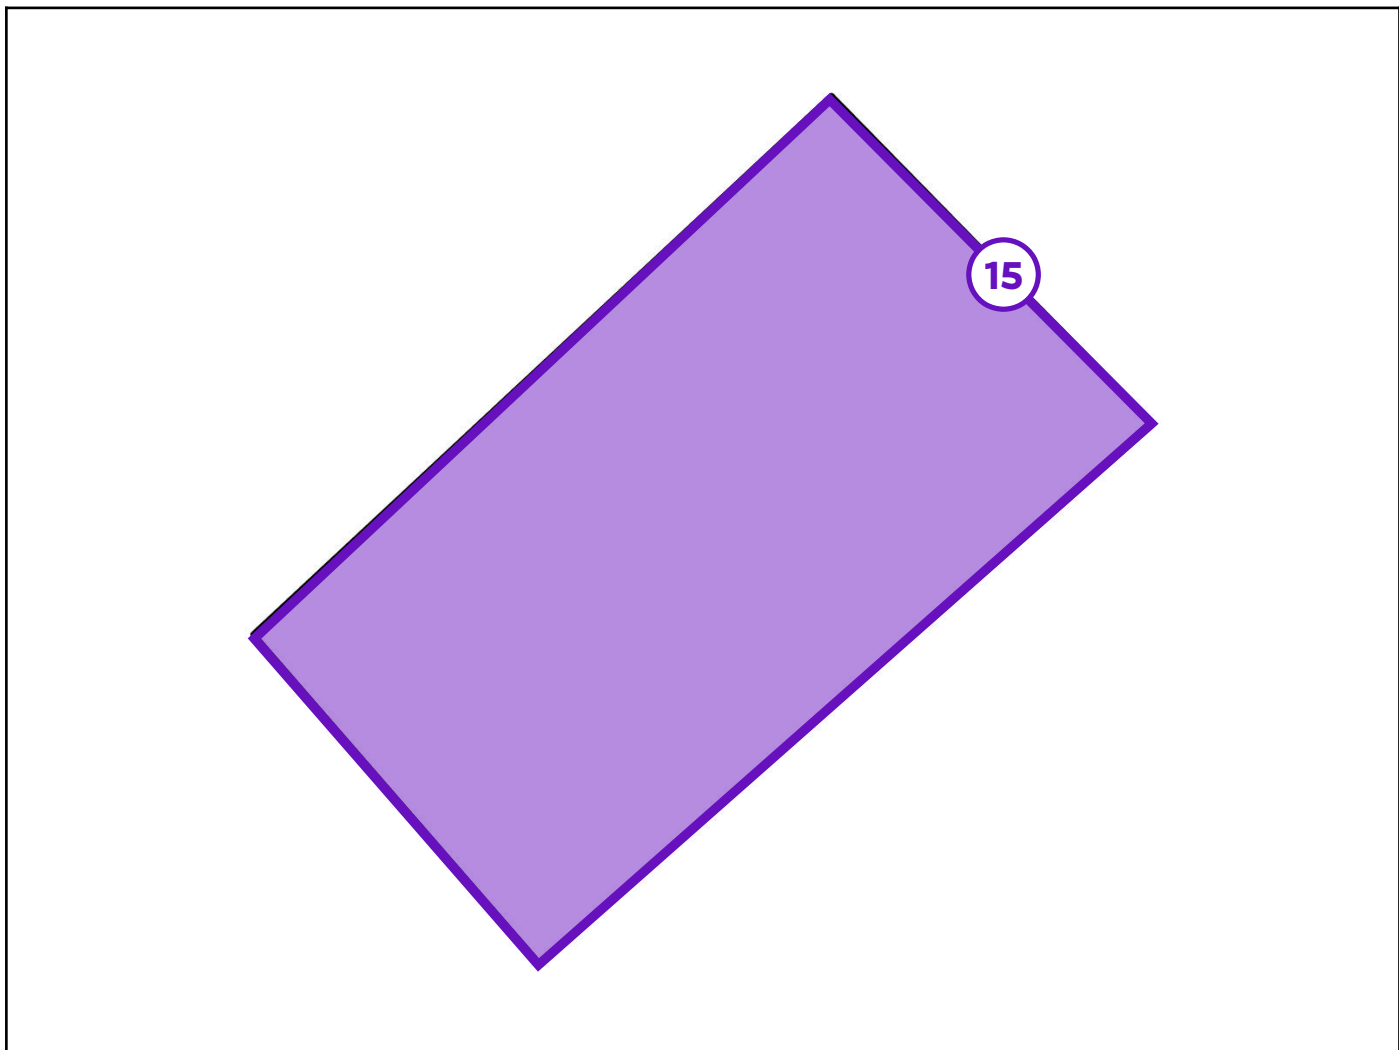
Plan 3.1: Oprit plan

Beschrijving	Type	Actie
15. Oprit en tuinpaden	Advies	-

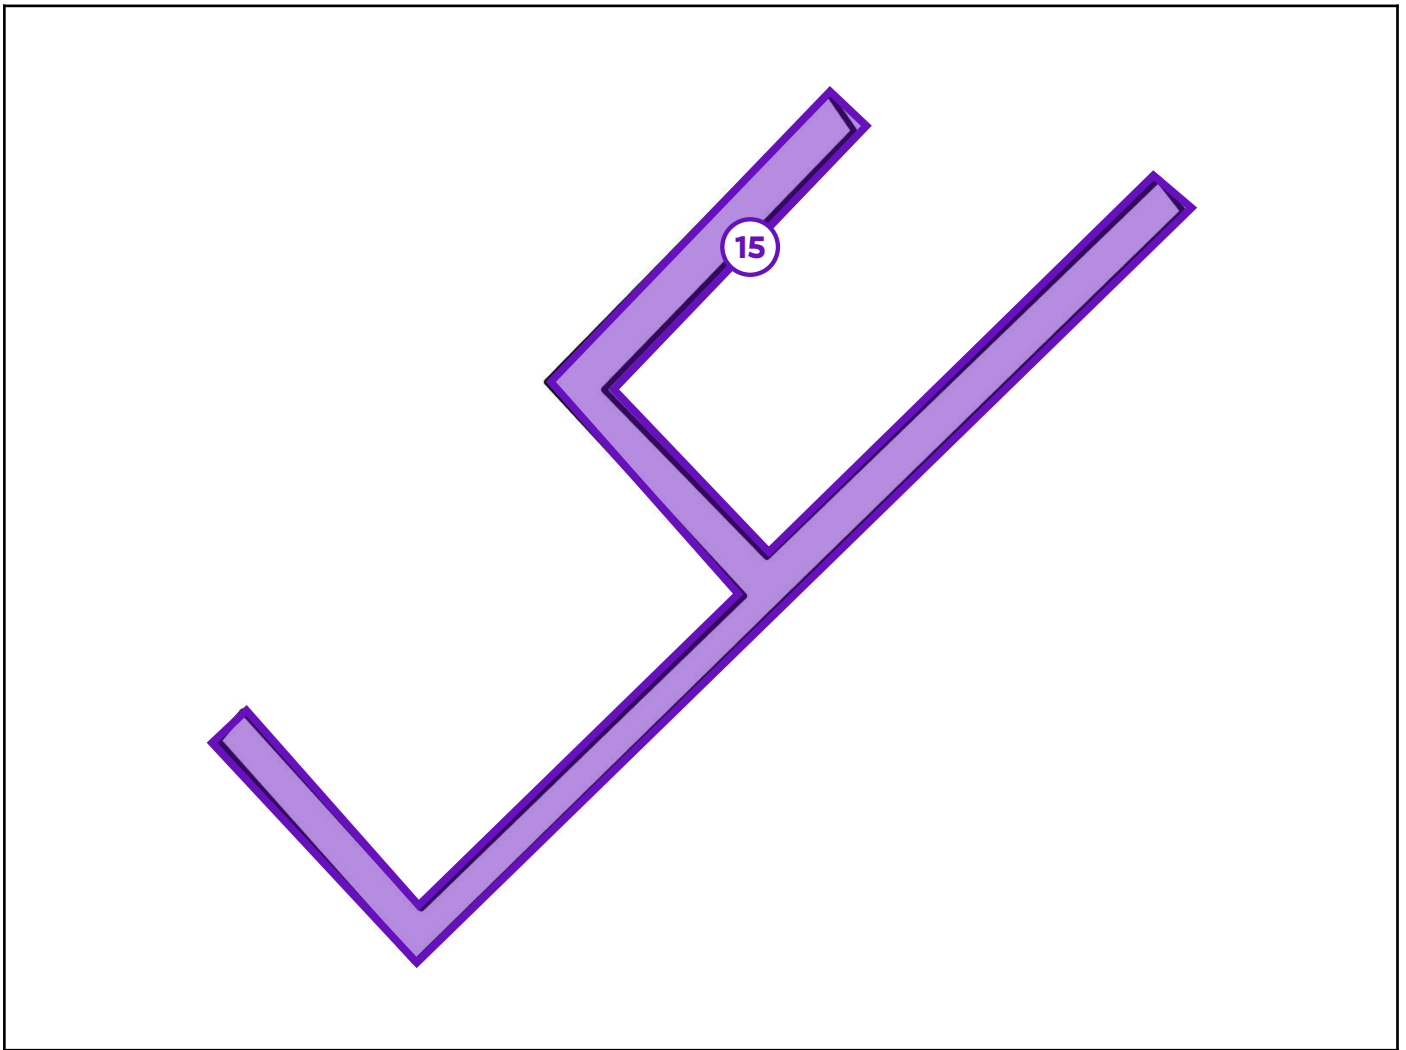
Plan 4.1: Pad naar tuin plan

Beschrijving	Type	Actie
15. Oprit en tuinpaden	Advies	-

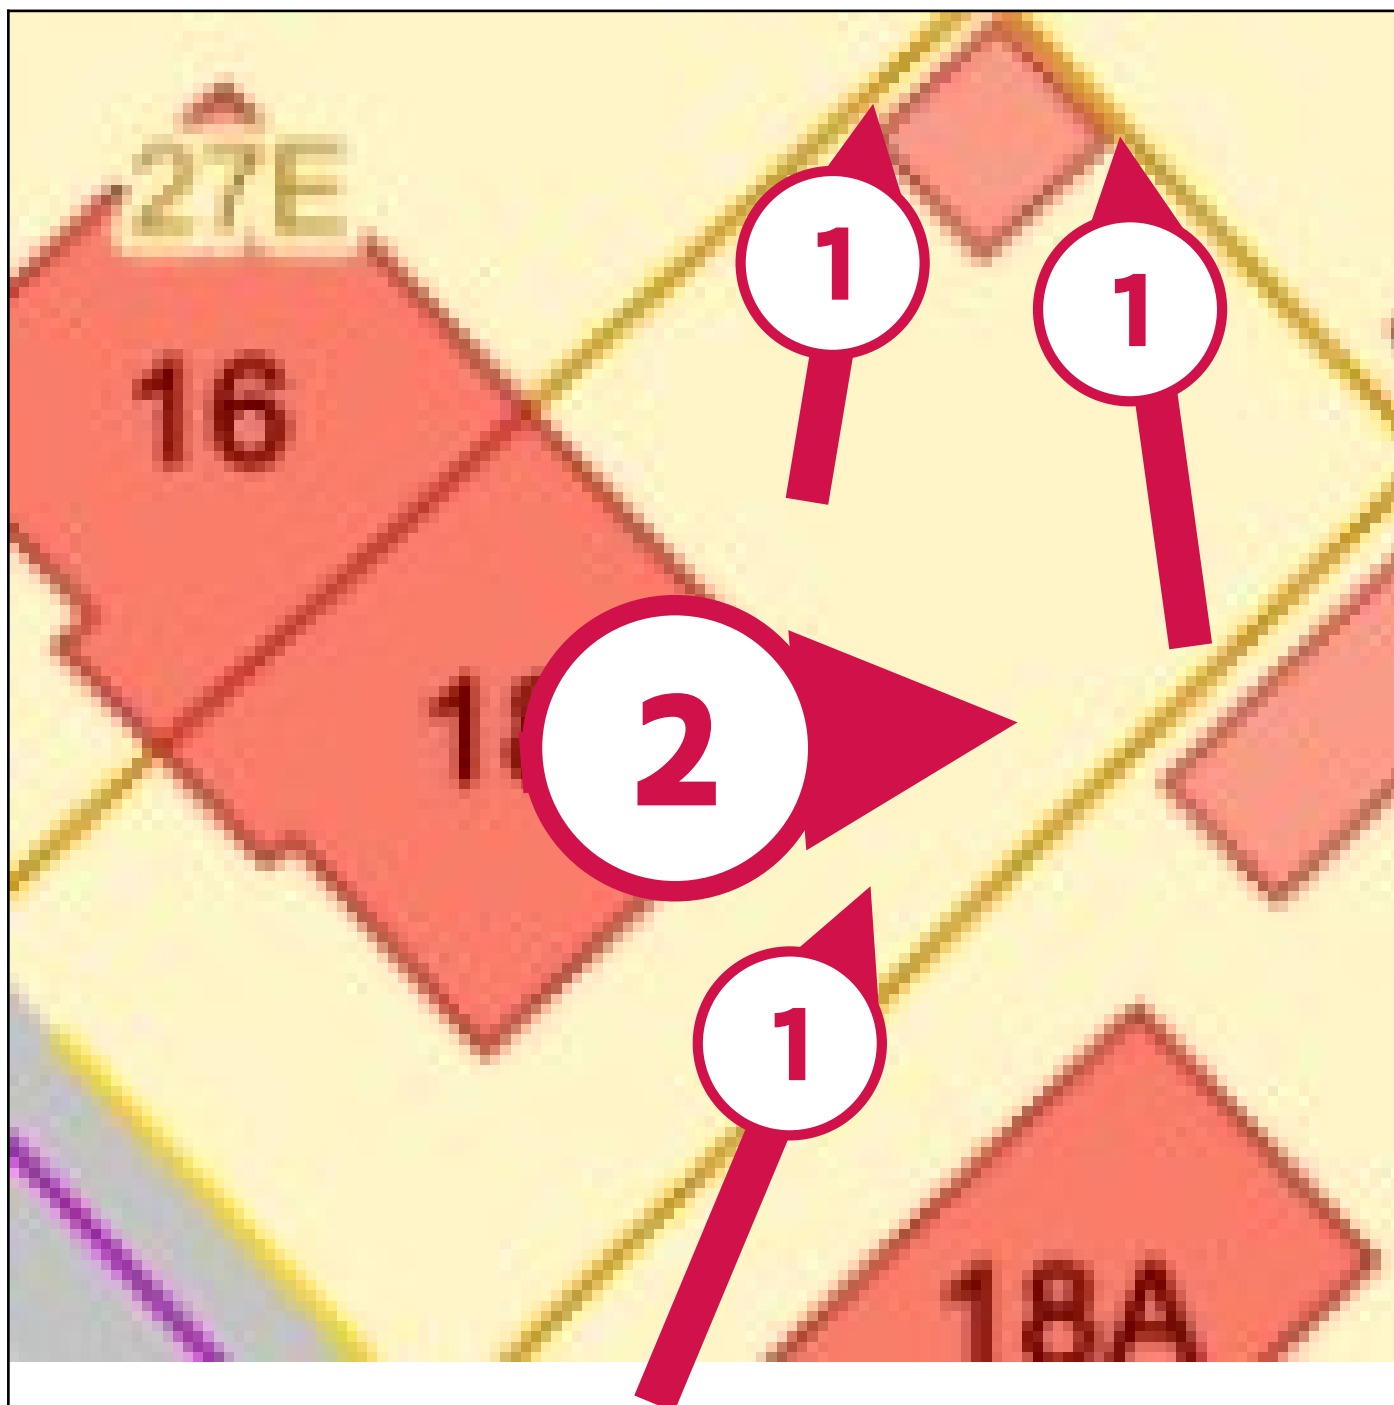
Plan 5.1: Vaststellingen buiten de constructies

Beschrijving	Type	Actie
1. Oude vensterbanken	Asbestmateriaal	Dringend verwijderen
2. Plaatje in tuin	Asbestmateriaal	Dringend verwijderen
