# Asbestinventarisatetest

Bordekensstraat 46, 1981 Zemst

Attestnummer : 20240920-000284.001

Uitgegeven op : 16.10.2024

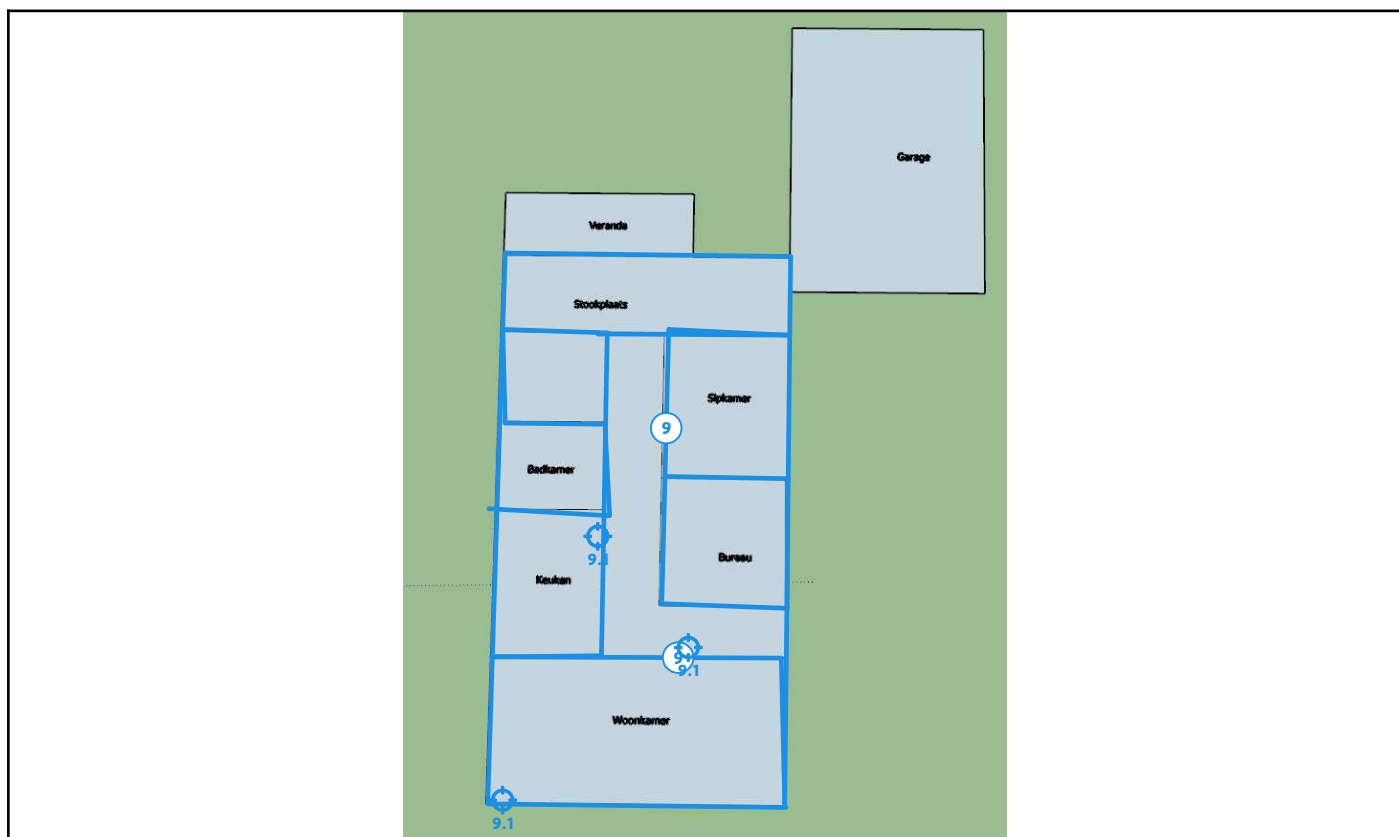
## Plan 1.1: GLV

Beschrijving	Type	Actie
9. Pleisterwerk muren	Geen asbest	-
9.1 Code: 19/9/24-H1	Mengmonster	-

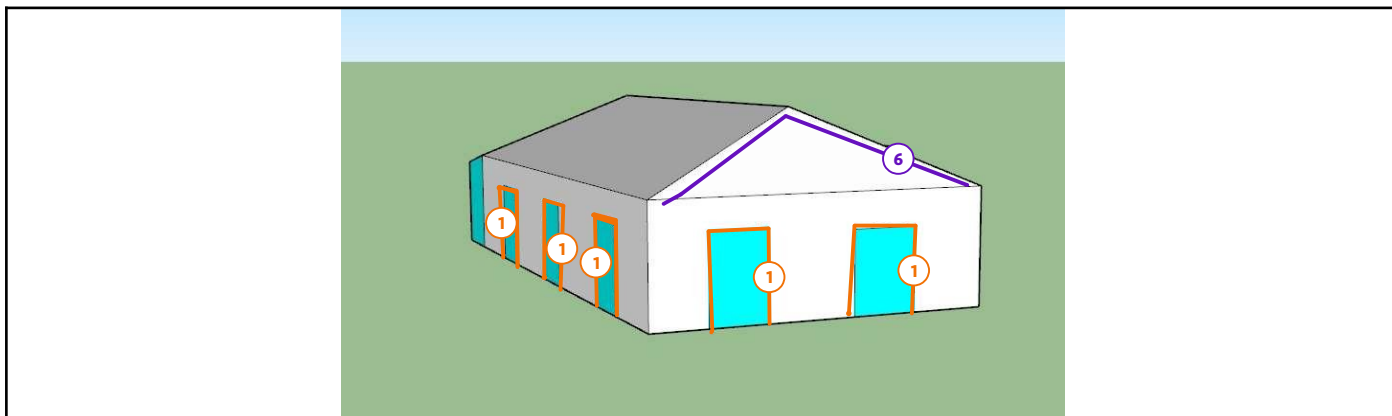
## Plan 1.3: Voor-linkergevel

Beschrijving	Type	Actie
1. Mastiek tussen muur en profiel	Asbestmateriaal	<a href="#">Verwijderen</a>
6. Geen verdacht onderdak zichtbaar	Advies	-

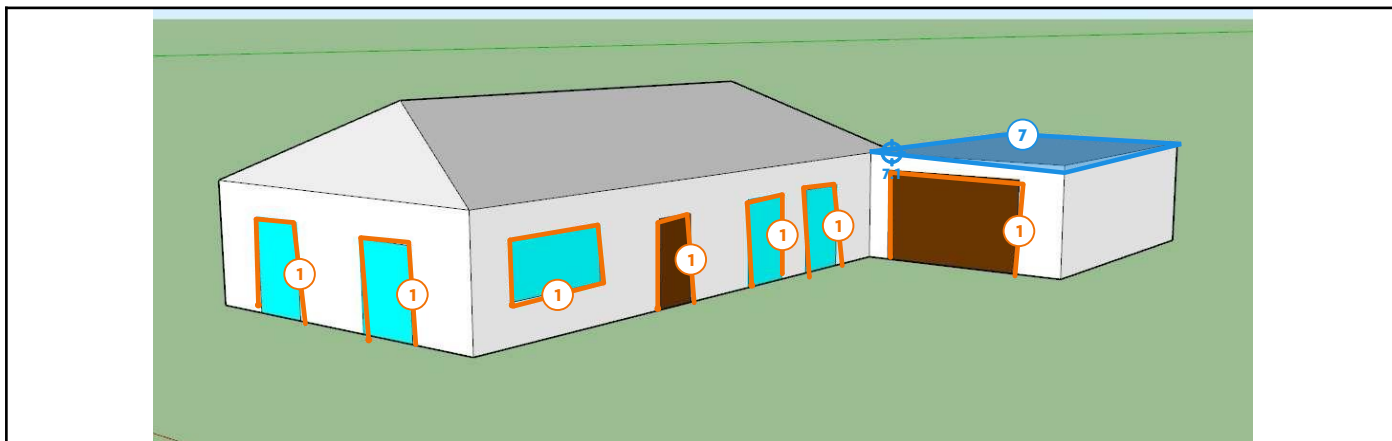
## Plan 1.4: Rechtergevel

Beschrijving	Type	Actie
1. Mastiek tussen muur en profiel	Asbestmateriaal	<a href="#">Verwijderen</a>
7. Roofing plat dak	Geen asbest	-
7.1 Code: 19/09/24-H3	Puntmonster	-

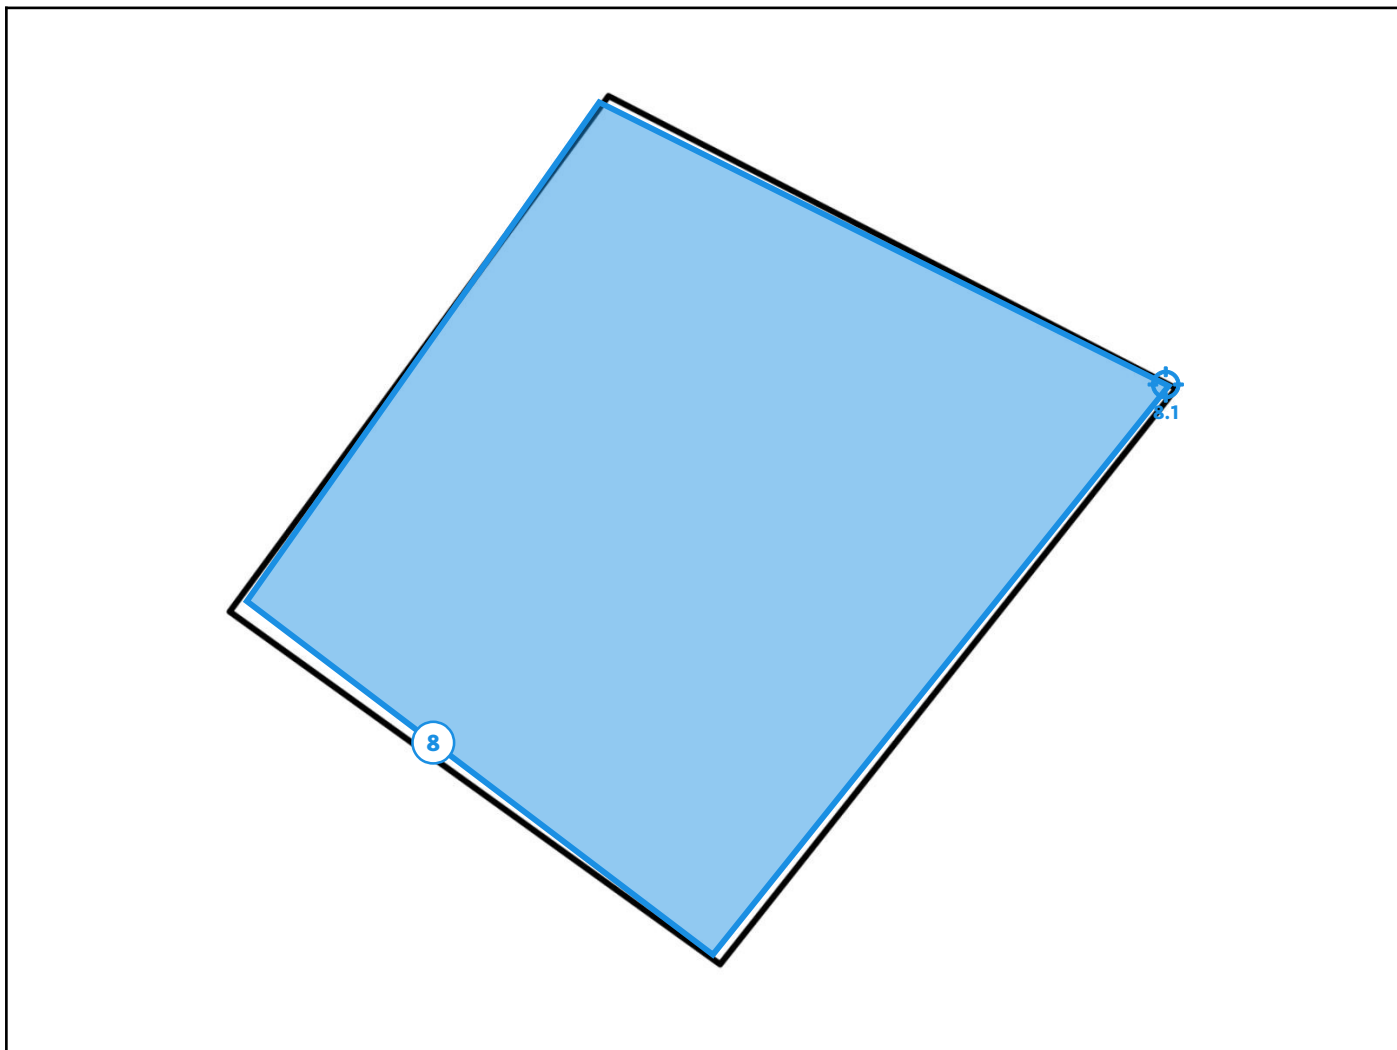
## Plan 2.1: Tuinhuis

Beschrijving	Type	Actie
8. Roofing Tuinhuis	Geen asbest	-
8.1 Code: 19/9/24-H2	Puntmonster	-
