# Asbestinventarisatetest

Bloemendaalstraat 170, 3545 Halen

Attestnummer : 20250520-000142.002

Uitgegeven op : 18.06.2025

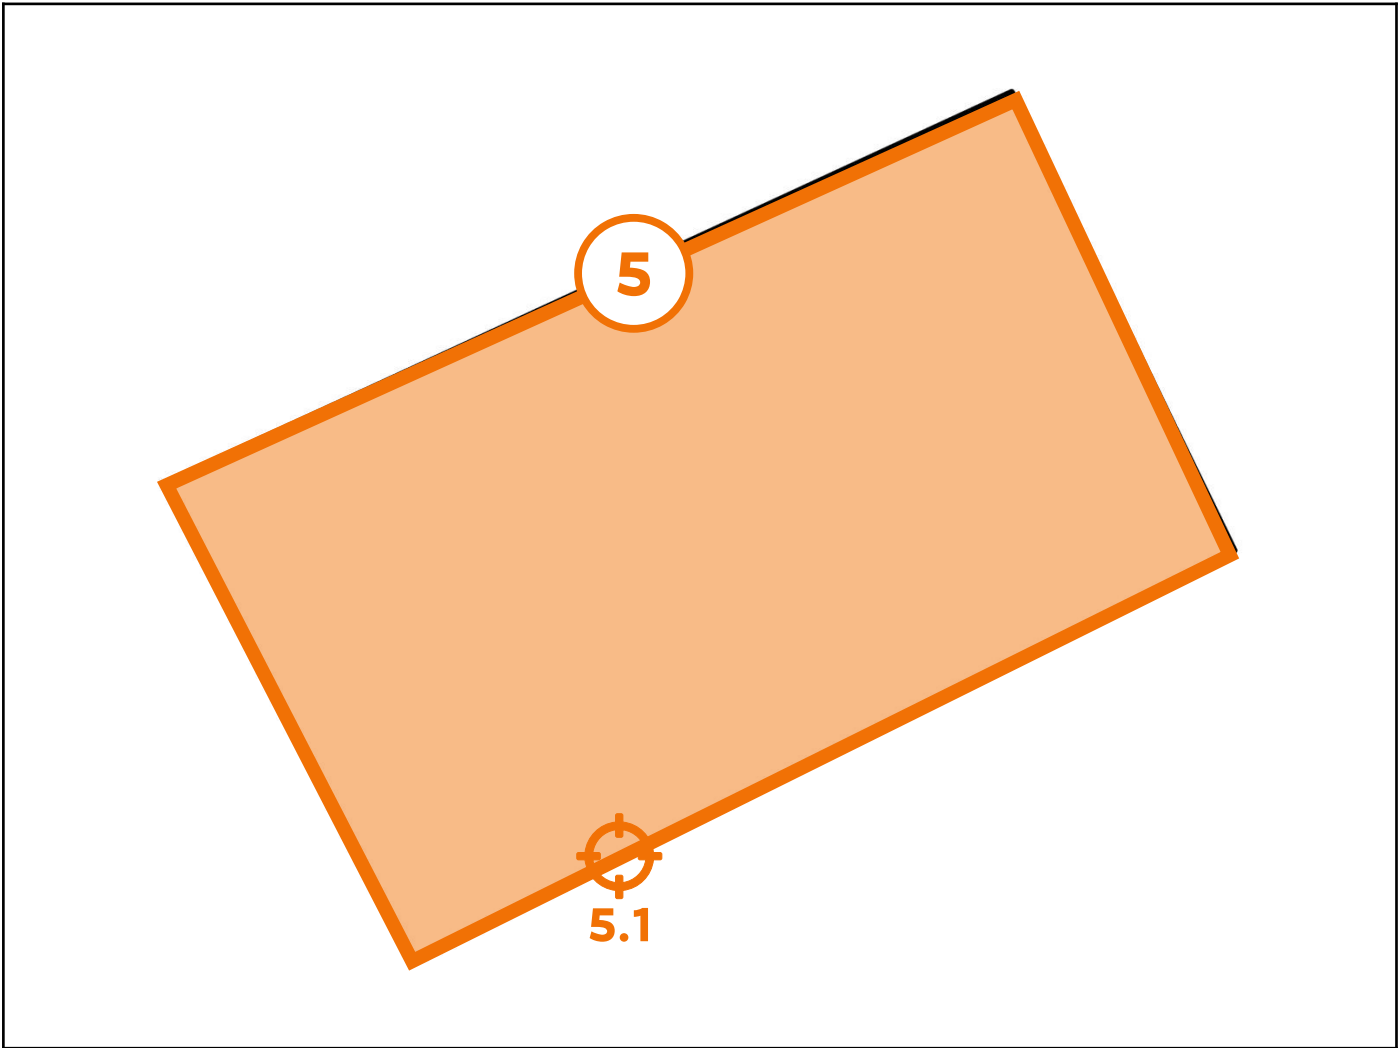
# Plan 1.1: Grondplan woning (leien dak)

| Beschrijving | Type | Actie |
|---|---|---|
| 5. Leien op dak | Asbestmateriaal | Verwijderen |

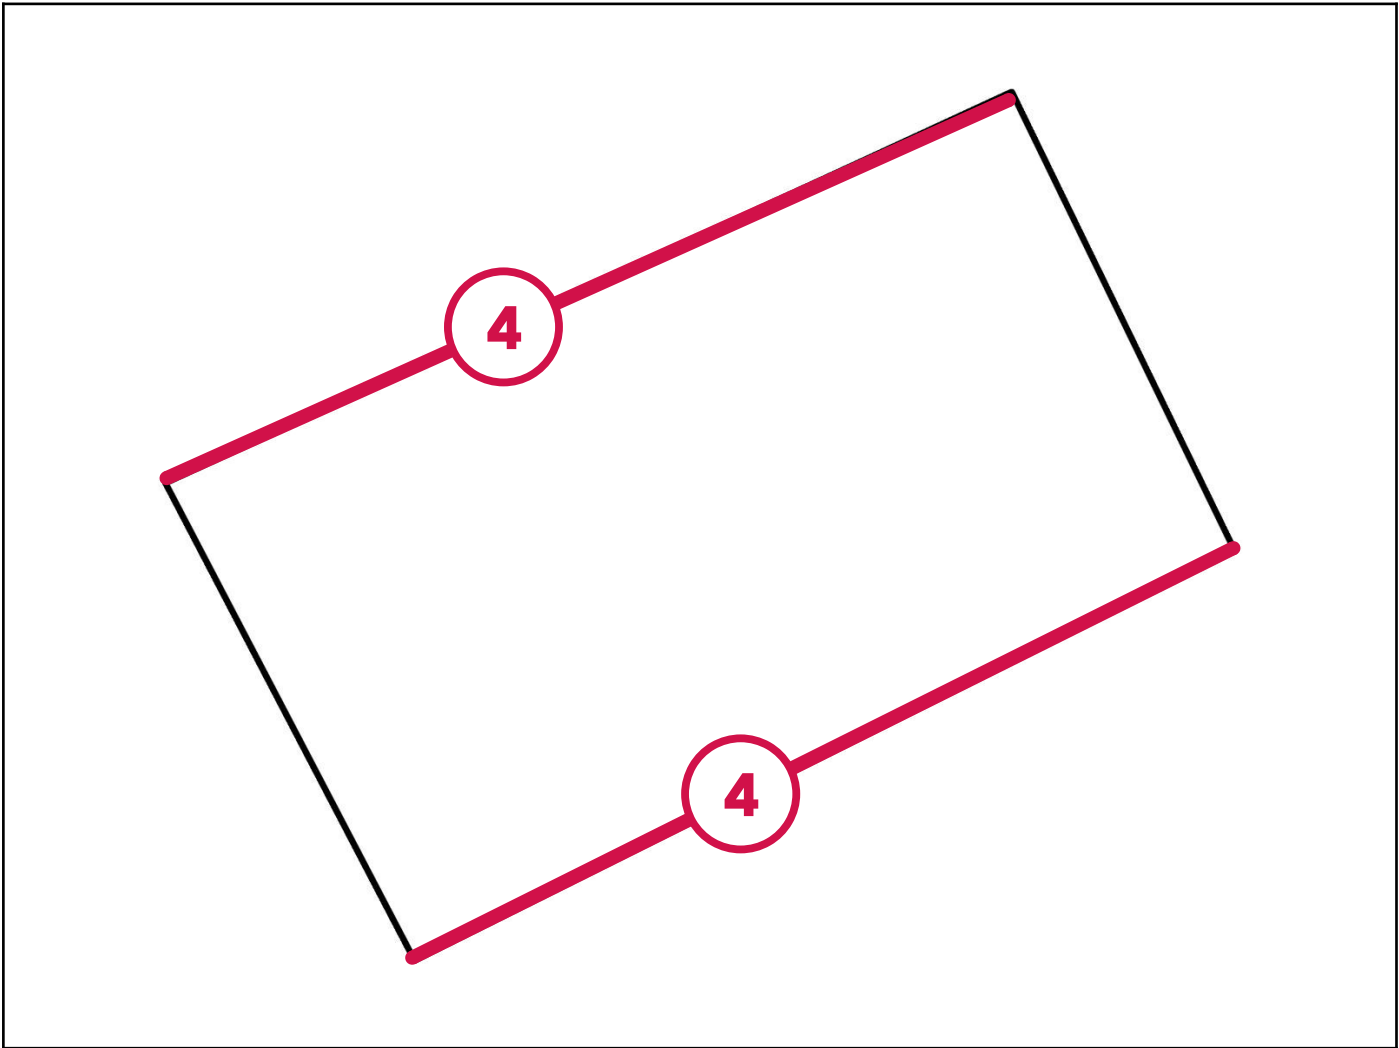
## Plan 1.2: Grondplan woning (sediment dakleien)

| Beschrijving | Type | Actie |
|---|---|---|
| 4. Sediment van dakleien | Asbestmateriaal | Dringend verwijderen |

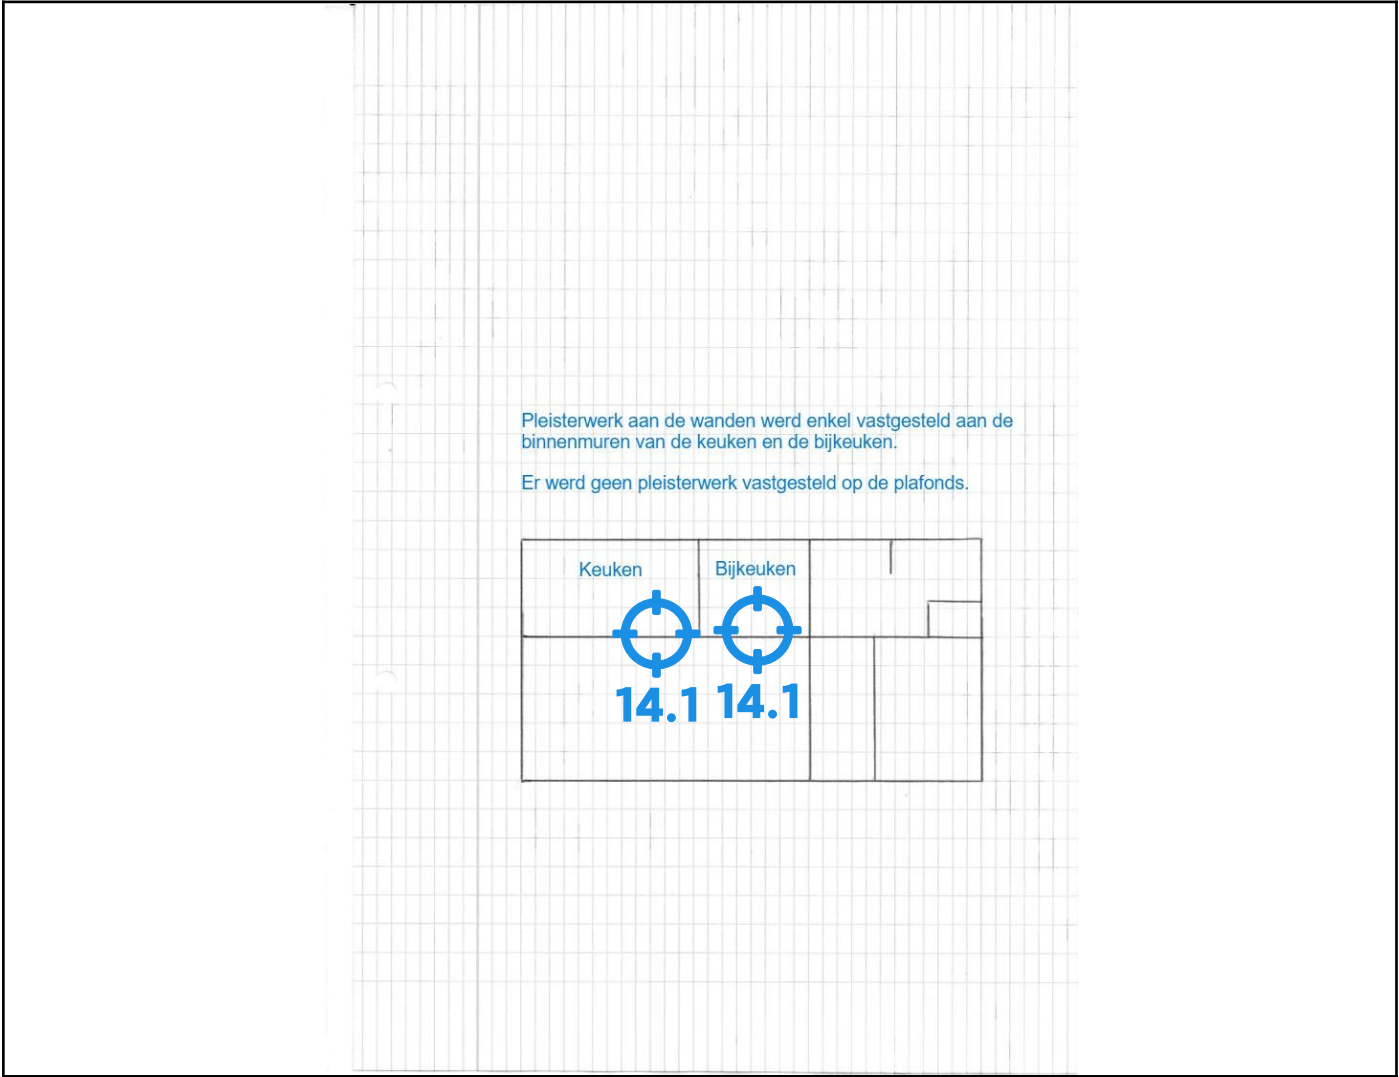
# Plan 1.4: Grondplan gelijkvloers (pleister wanden)

| Beschrijving | Type | Actie |
|---|---|---|
| 14. Pleister wanden | Geen asbest | - |

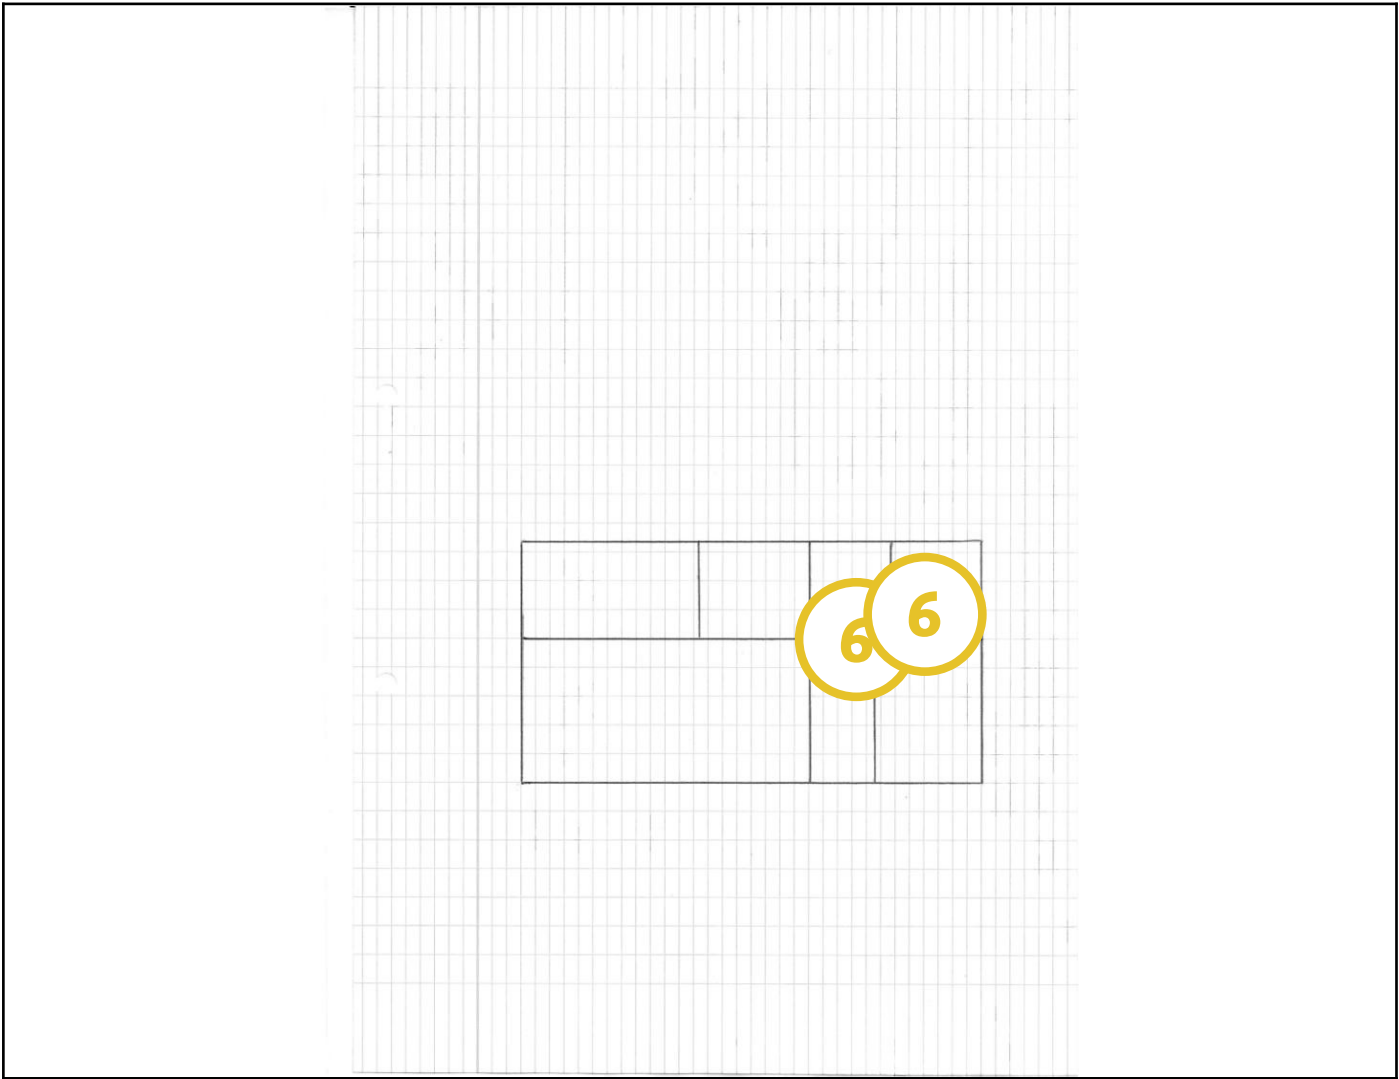
# Plan 1.5: Grondplan gelijkvloers (bakeliet deurbeslag)

| Beschrijving | Type | Actie |
|---|---|---|
| 6. Bakeliet deurbeslag | Asbestmateriaal | Zorgvuldig beheren |

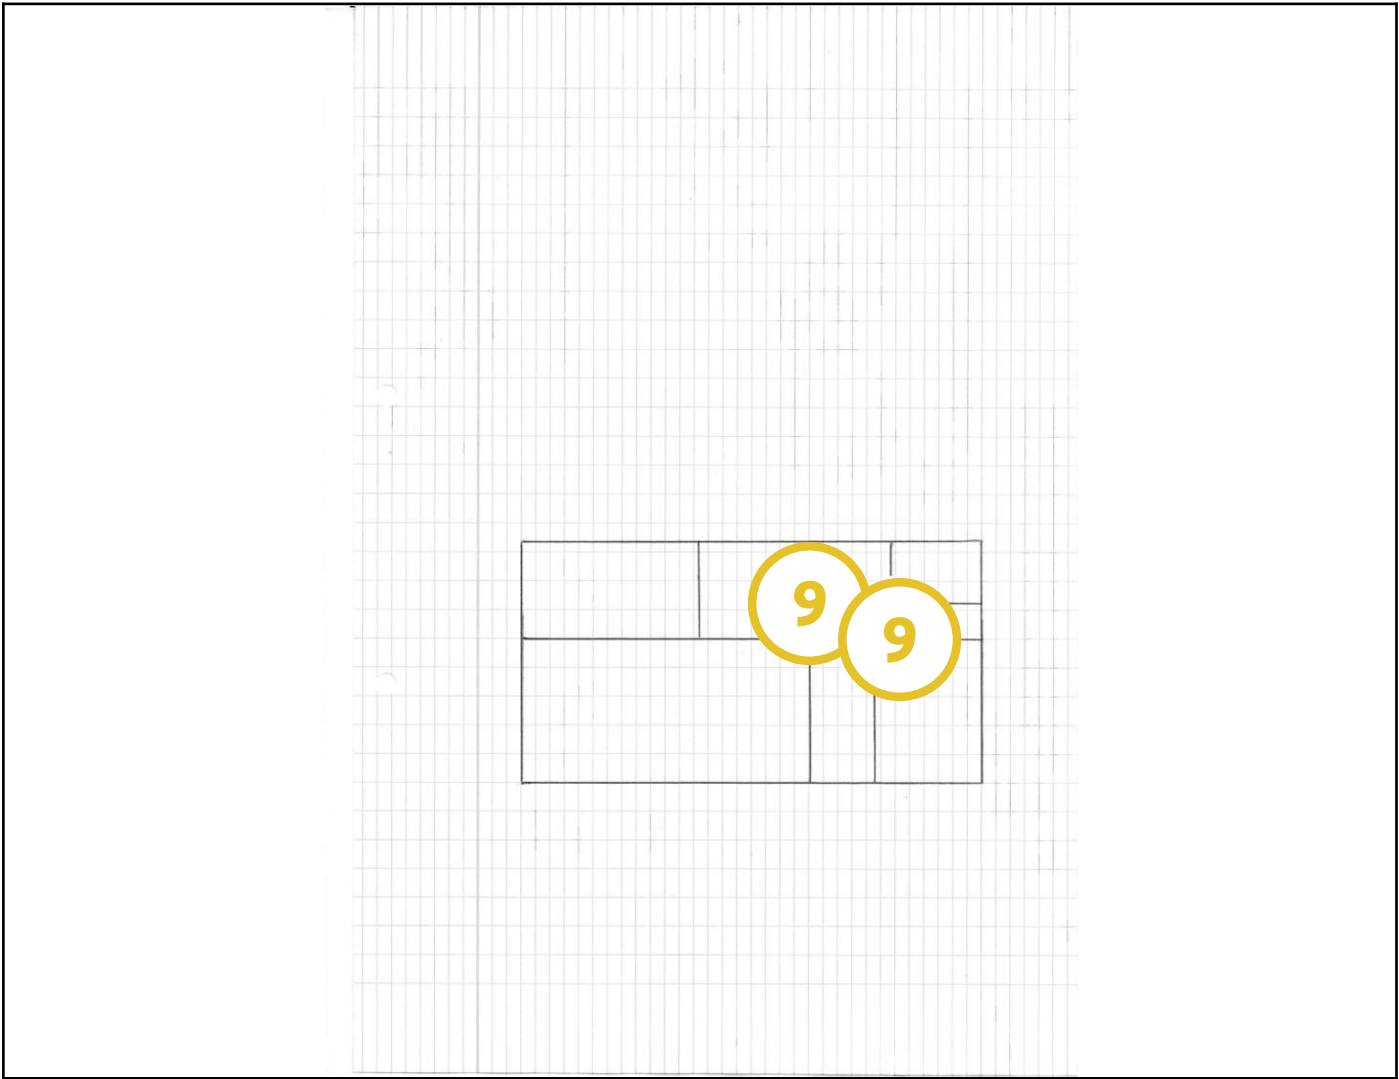
# Plan 1.6: Grondplan gelijkvloers (bakeliet stopcontact/bel)

| Beschrijving | Type | Actie |
|---|---|---|
| 9. Bakeliet stopcontacten + bel | Asbestmateriaal | Zorgvuldig beheren |

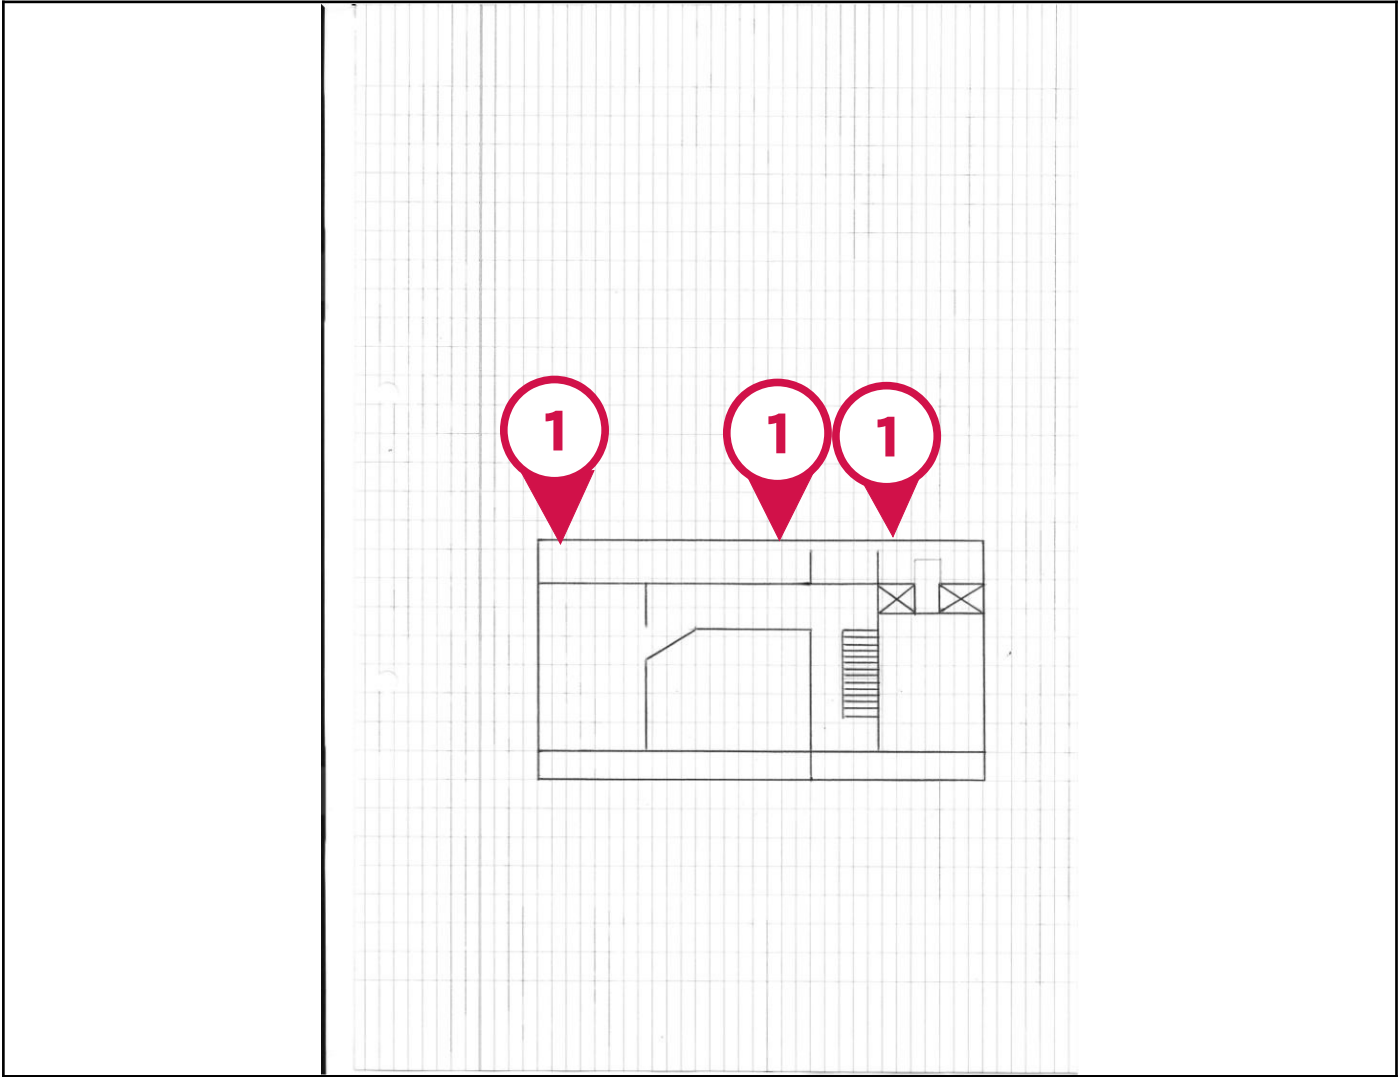
# Plan 1.11: Grondplan verdieping (afval daklei)

| Beschrijving | Type | Actie |
|---|---|---|
| 1. Afval dakleien binnen | Asbestmateriaal | Dringend verwijderen |

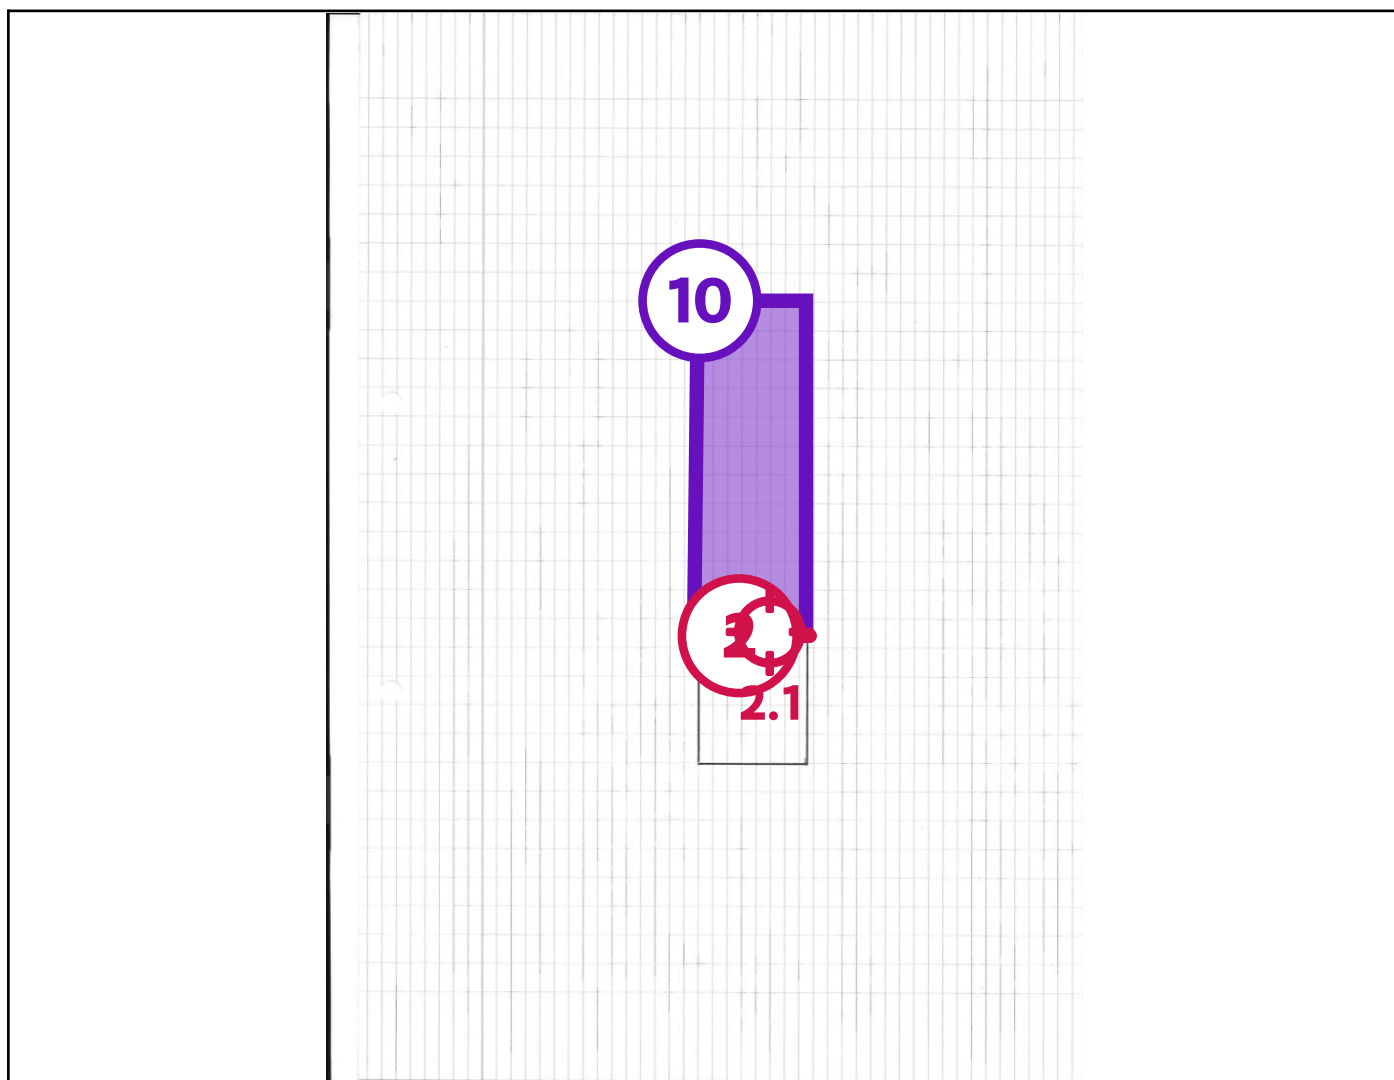
## Plan 1.12: Grondplan zolder (beperkt onderzoek + vloerzeil)

| Beschrijving | Type | Actie |
|---|---|---|
| 10. Onderzoek zolder beperkt tot ruimte rondom opening zolderluik | Beperking | - |
