# Asbestinventarisatetest

Robert Dansaertlaan 263, 1702 Dilbeek

Attestnummer : 20250605-000470.000

Uitgegeven op : 05.06.2025

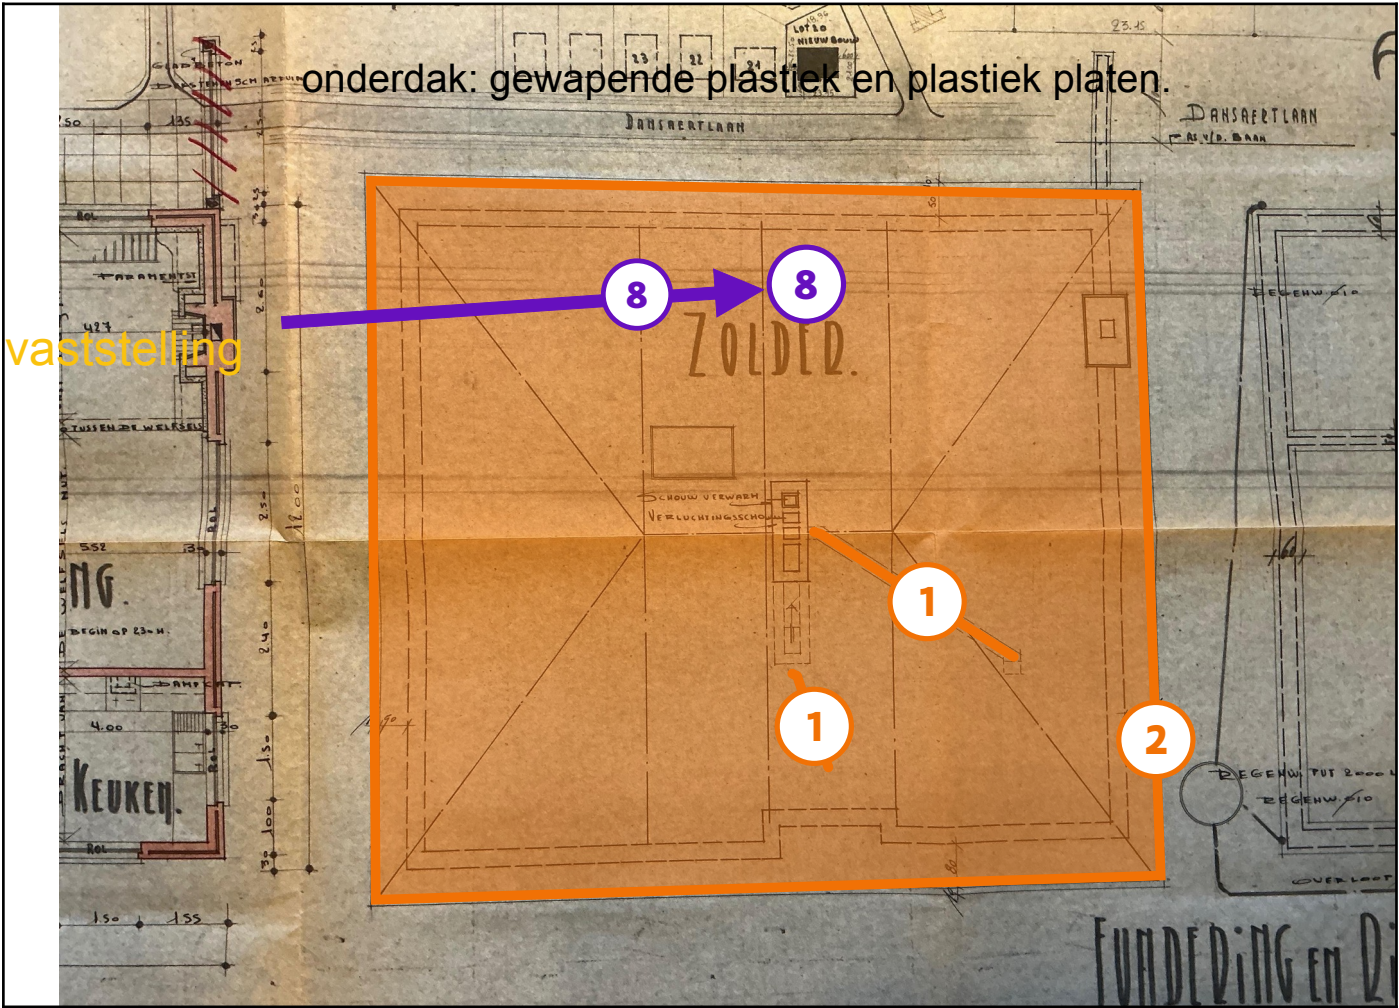
# Plan 1.3: Zolder

| Beschrijving | Type | Actie |
|---|---|---|
| 8. Dak - onderdak - controle onderdak onder pannen | Advies | - |

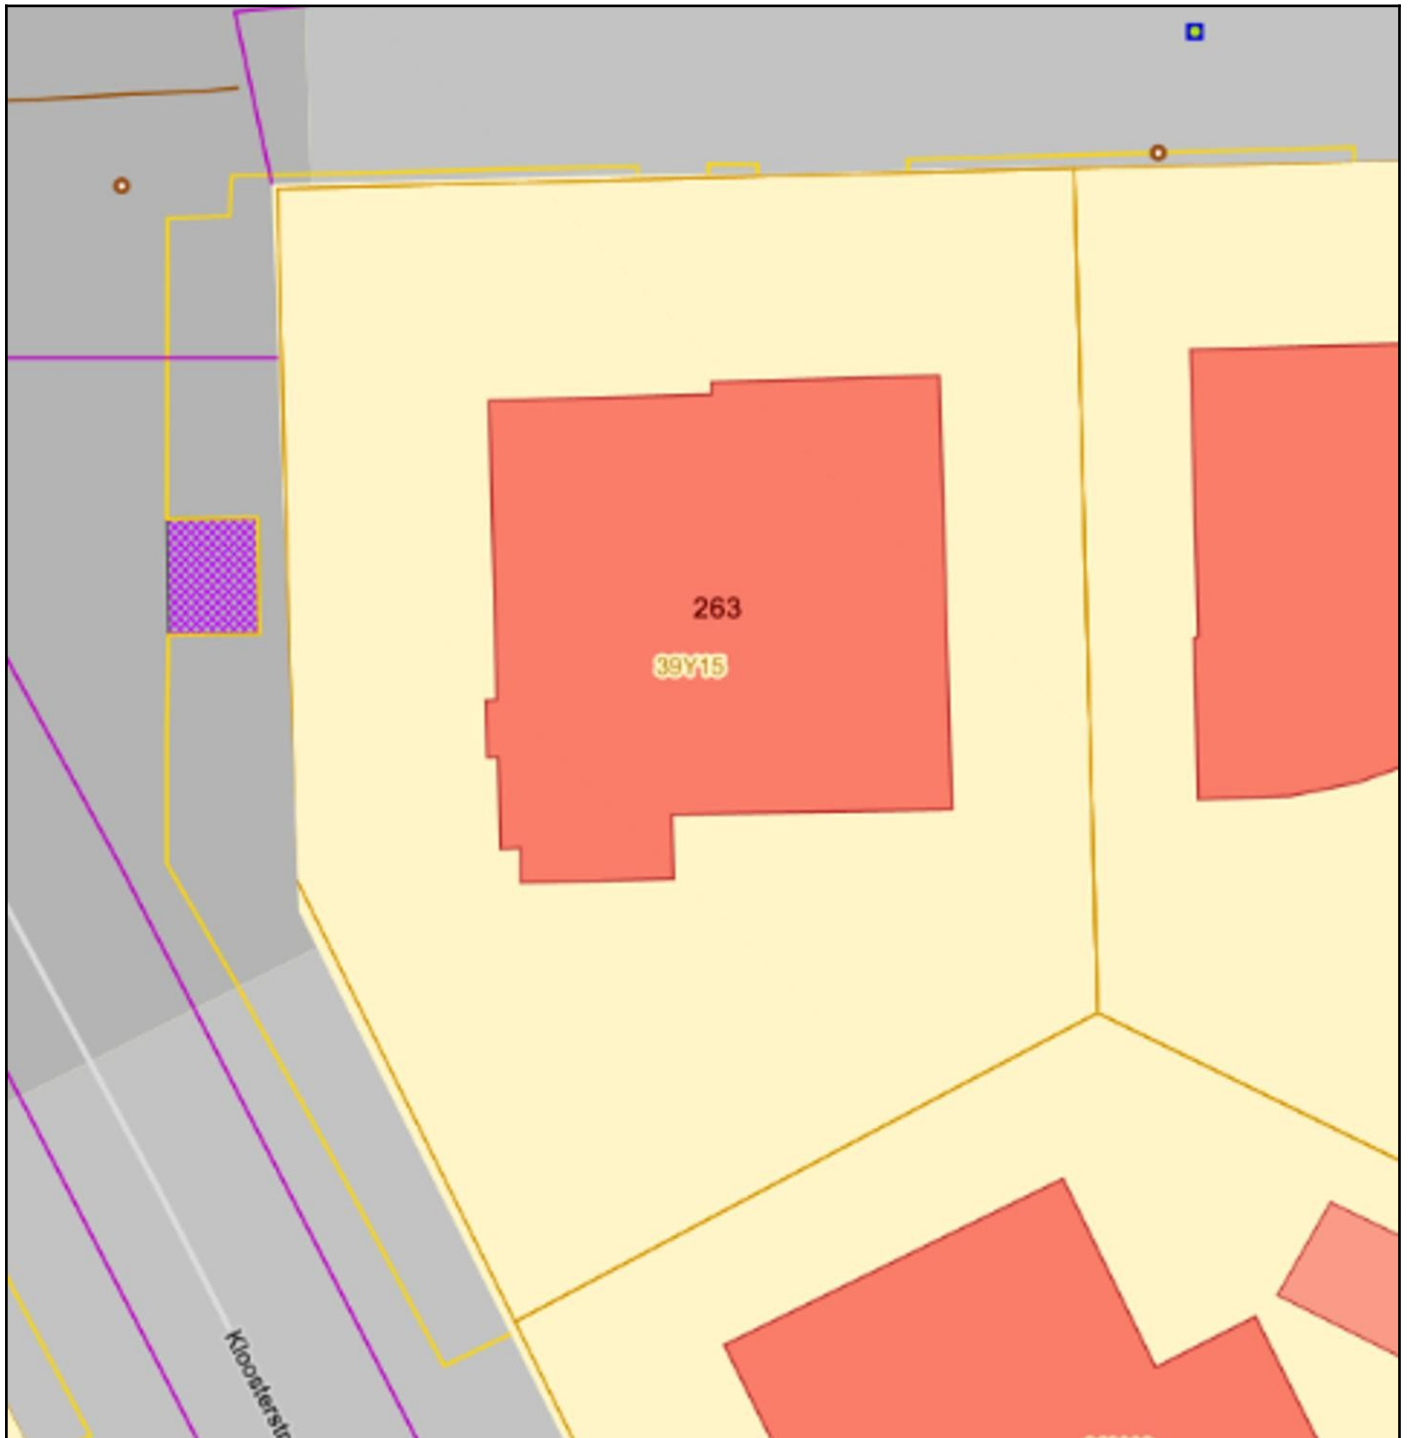
## Plan 2.1: Vaststellingen buiten de constructies

- 0 Asbestmaterialen
- 0 Beperkingen
- 0 Roerende goederen
- 0 Puin, steenslag, (water)bodem
- 0 Adviezen
- 0 Geen asbest

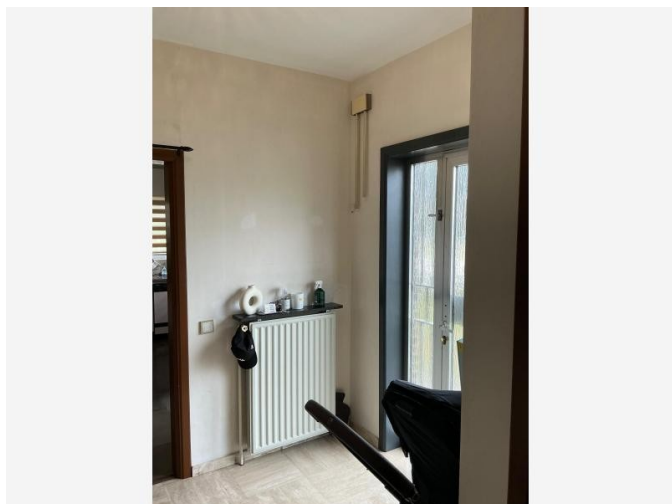
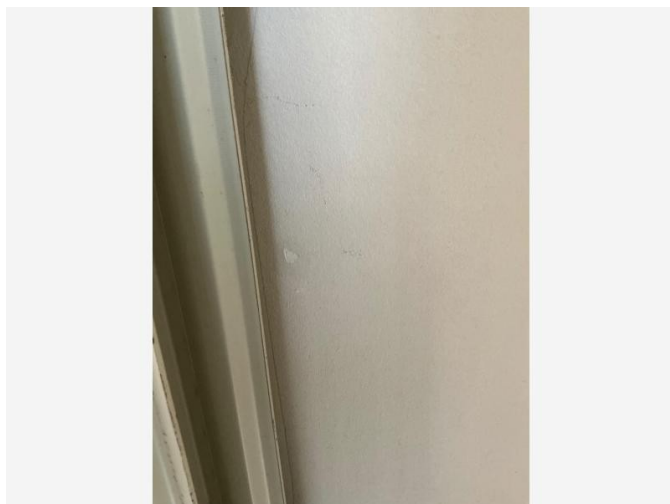
Geen asbest
