# Asbestinventarisatetest

Herent 80, 3910 Pelt

Attestnummer : 20250505-000513.000

**Niet-asbestveilig**

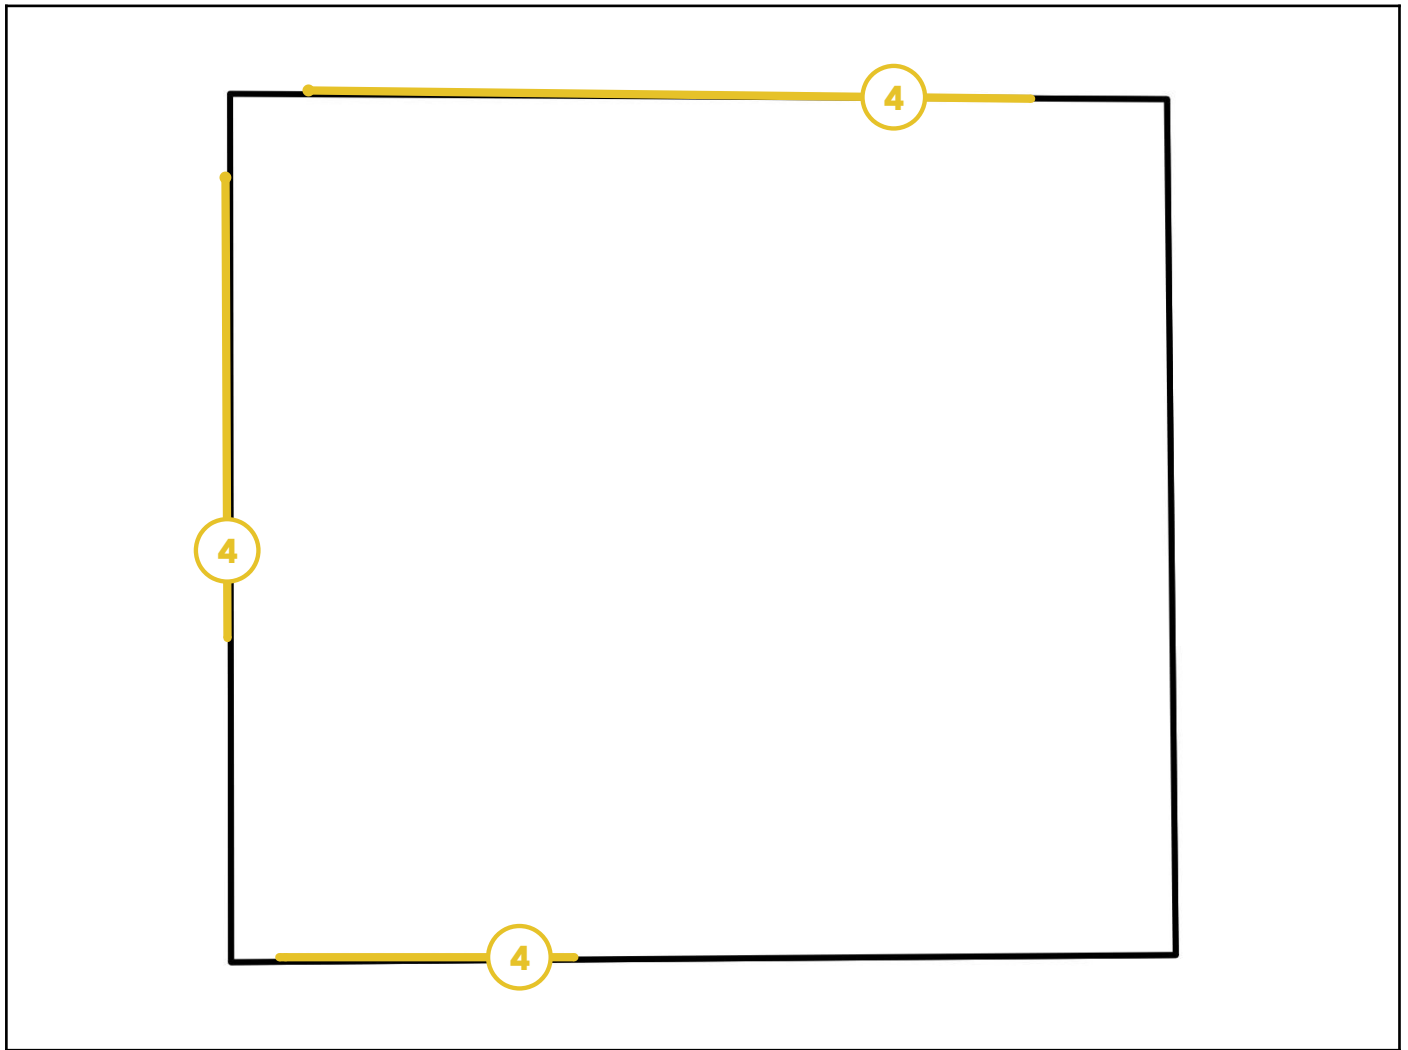
## Plan 1.2: bovenaanzicht

| Beschrijving | Type | Actie |
|---|---|---|
| 4. mastiek ramen bijgebouw | Asbestmateriaal | Zorgvuldig beheren |

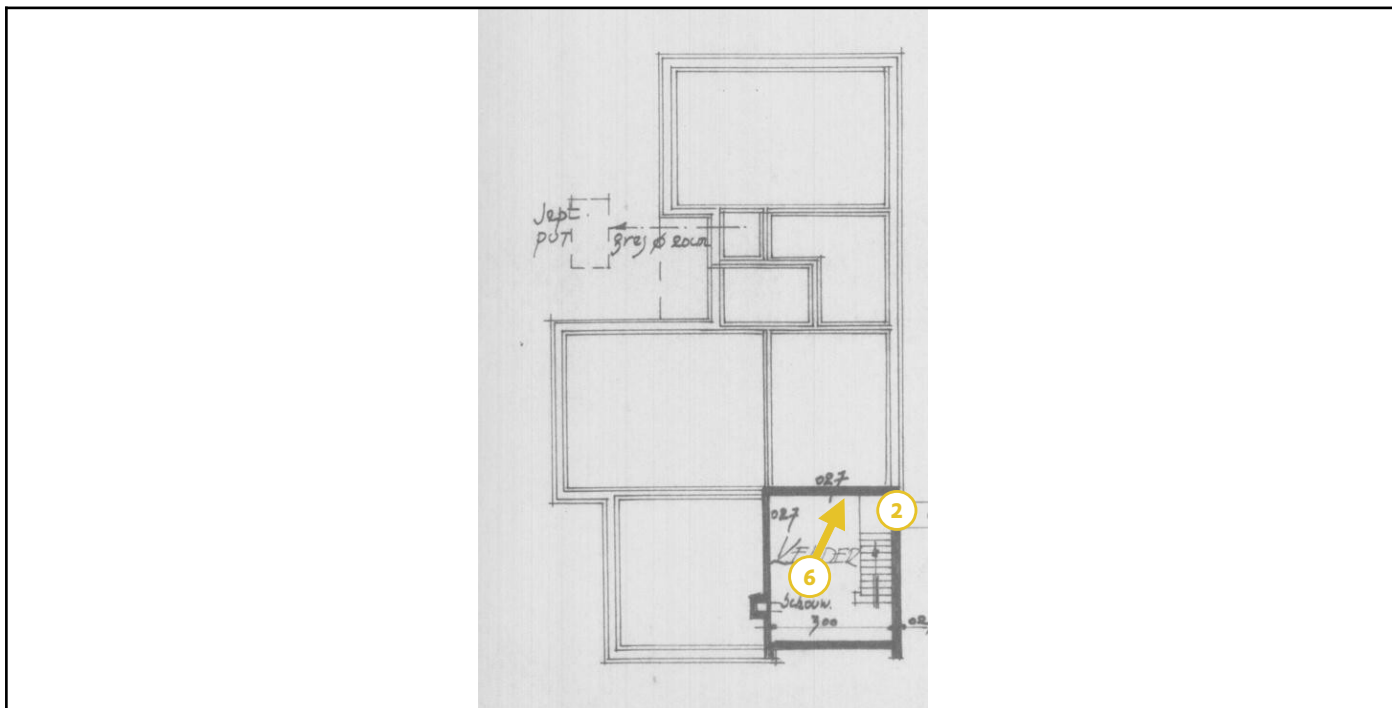
## Plan 2.3: kelder

| Beschrijving | Type | Actie |
|---|---|---|
| 6. elektriciteitsschakelaar kelder | Asbestmateriaal | Zorgvuldig beheren |

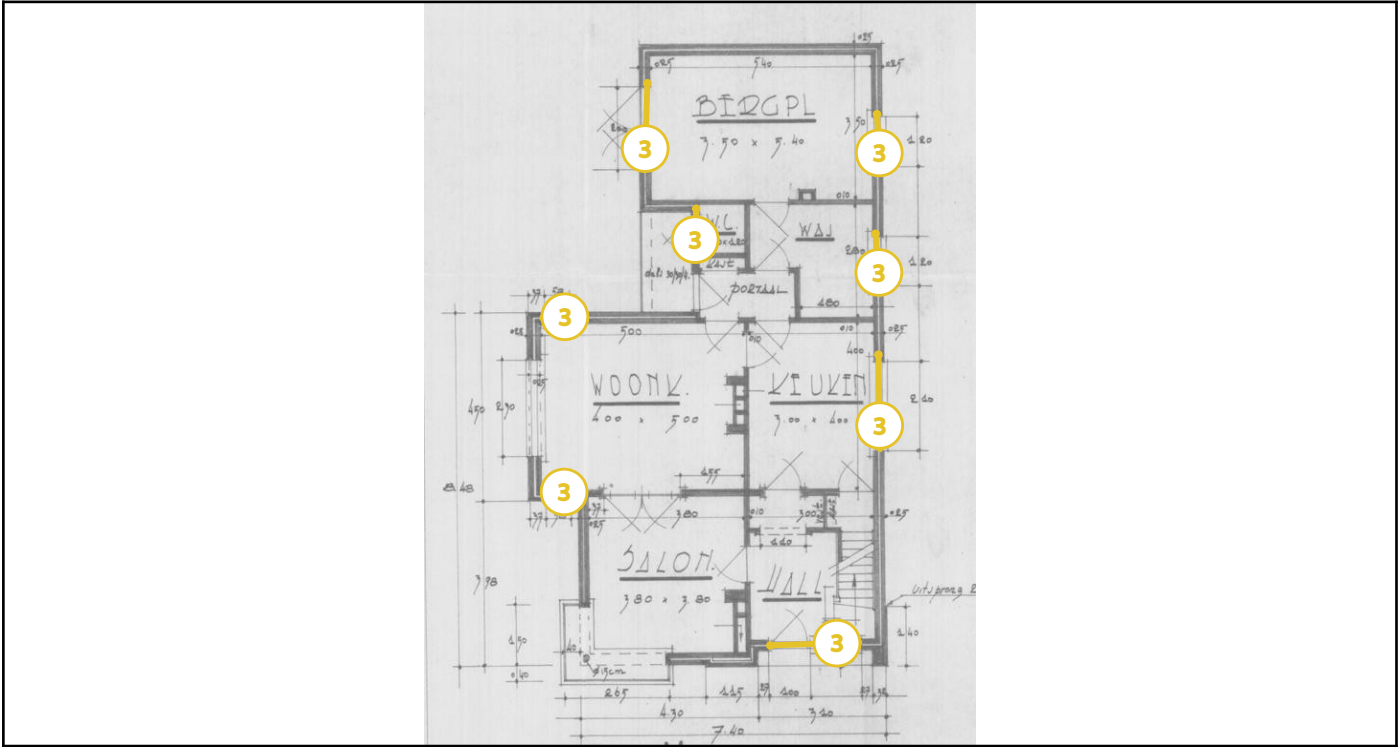
# Plan 2.6: gelijkvloers

| Beschrijving | Type | Actie |
|---|---|---|
| 3. mastiek ramen buitenkant | Asbestmateriaal | Zorgvuldig beheren |

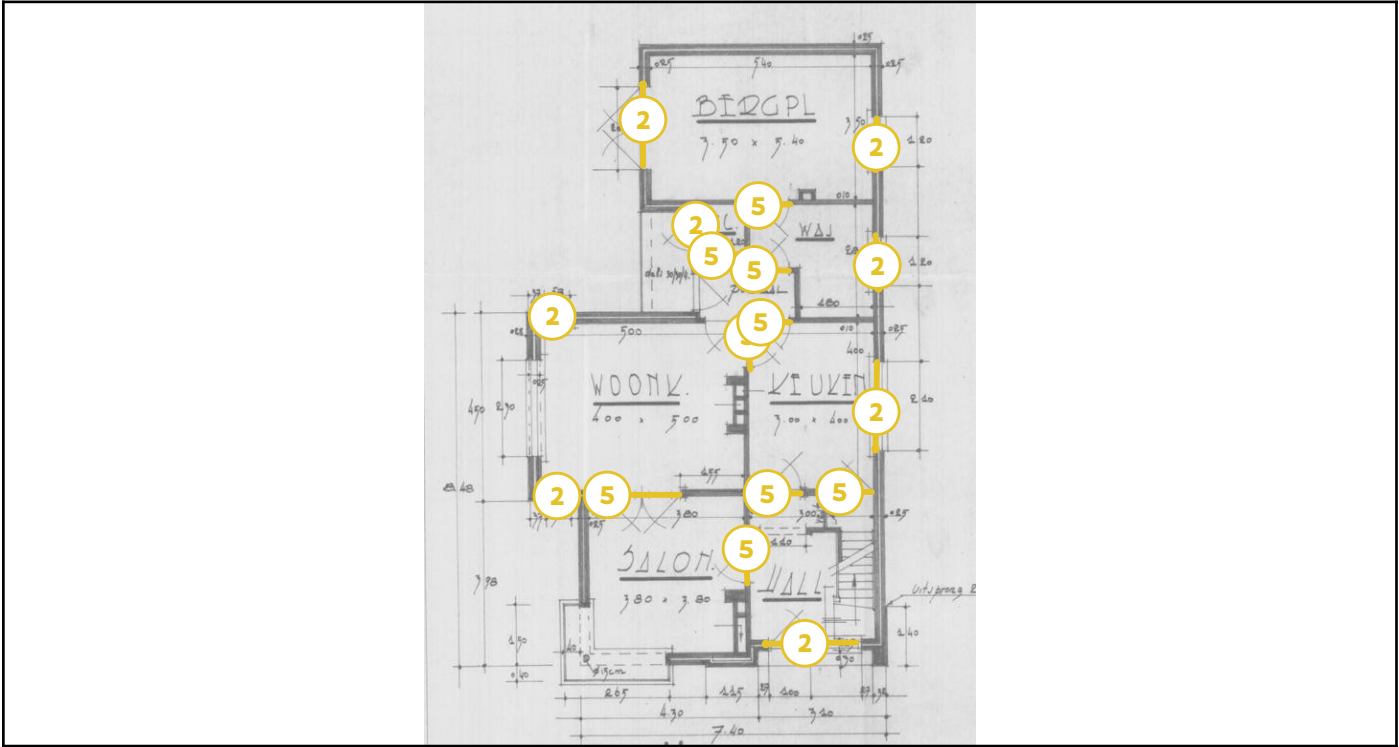
# Plan 2.7: gelijkvloers

| Beschrijving | Type | Actie |
|---|---|---|
| 5. dorpels gehele woning | Asbestmateriaal | Zorgvuldig beheren |

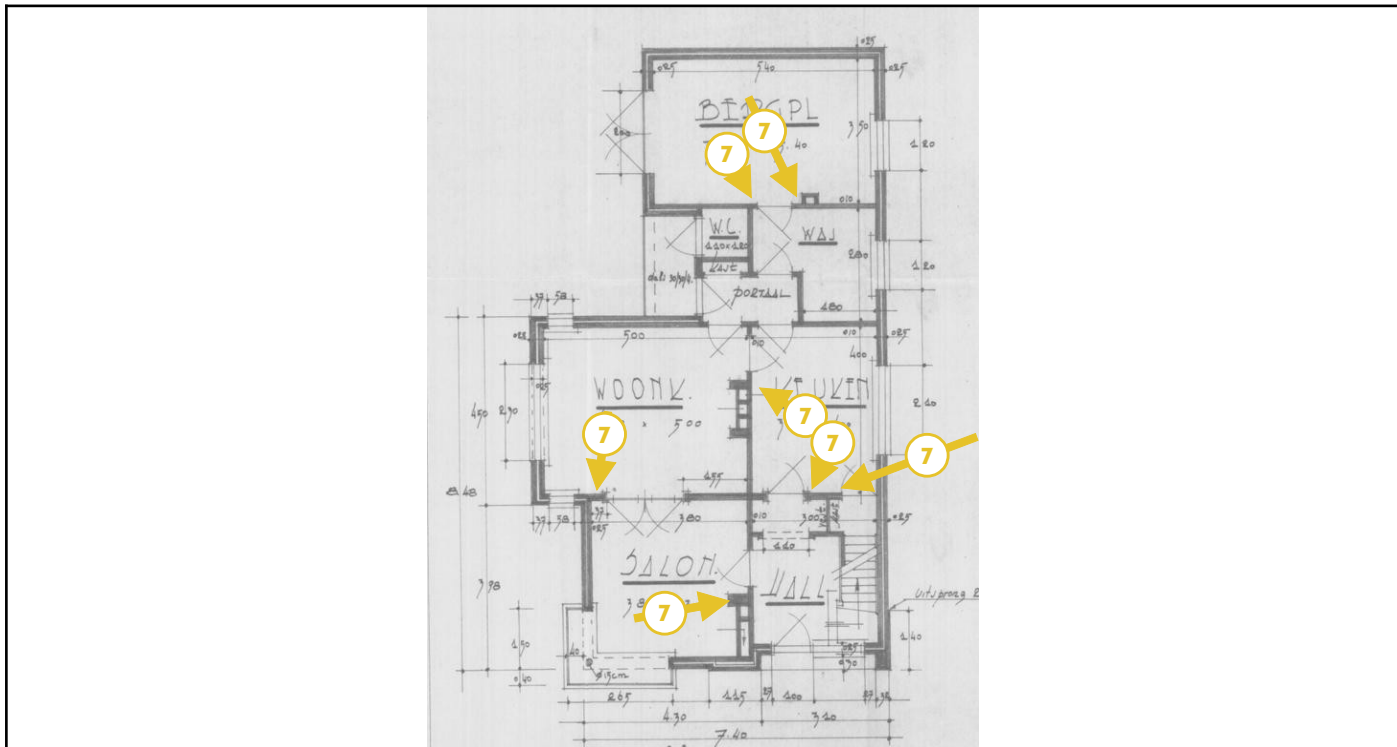
## Plan 2.9: gelijkvloers

| Beschrijving | Type | Actie |
|---|---|---|
| 7. zwarte lichtschakelaars | Asbestmateriaal | Zorgvuldig beheren |

| Opmerking | Betreft de zwarte schakelaars aanwezig op zowel de gelijkvloers als de eerste verdieping. |

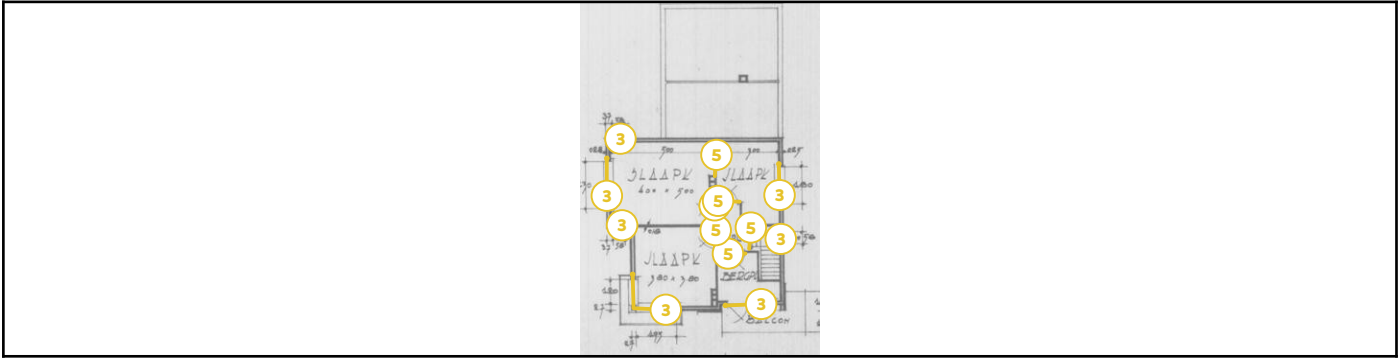
# Plan 2.15: 1ste verdieping

| Beschrijving | Type | Actie |
|---|---|---|
| 5. dorpels gehele woning | Asbestmateriaal | Zorgvuldig beheren |

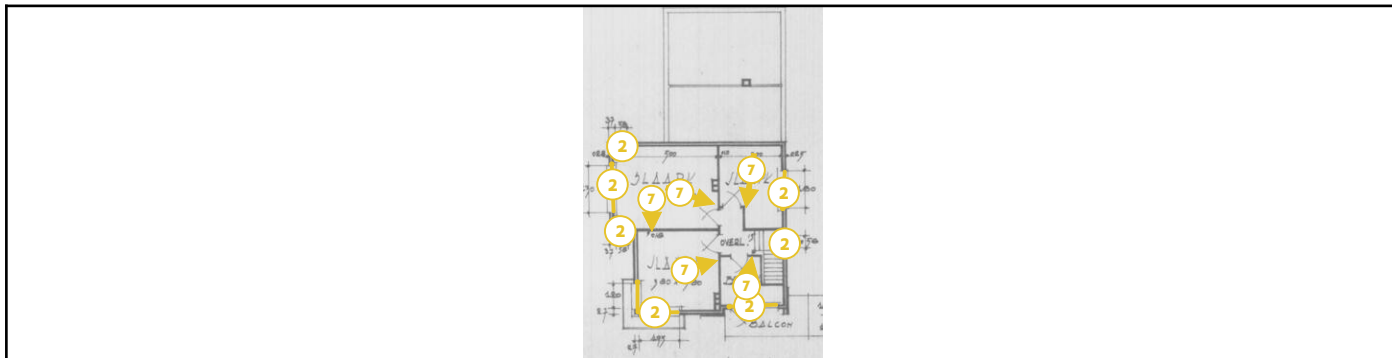
## Plan 2.16: 1ste verdieping

| Beschrijving | Type | Actie |
|---|---|---|
| 7. zwarte lichtschakelaars | Asbestmateriaal | Zorgvuldig beheren |

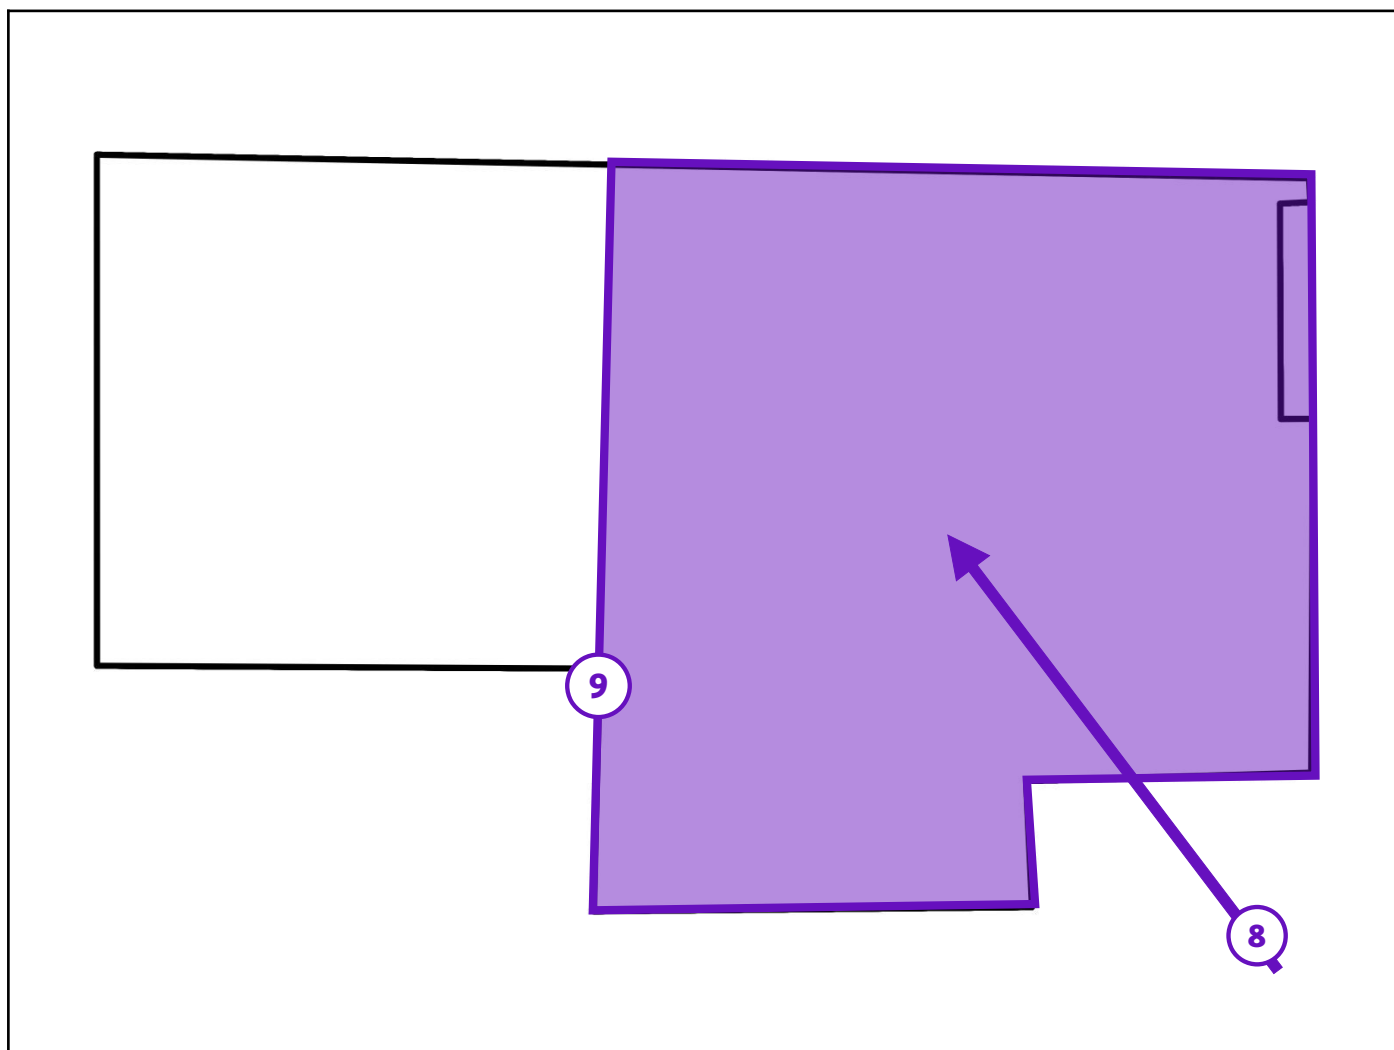
## Plan 2.19: bovenaanzicht

| Beschrijving | Type | Actie |
|---|---|---|
| 9. platdak hoofdgebouw | Beperking | - |
