# Asbestinventarisatetest

Singellaan 16B, 3545 Halen

Attestnummer : **20250627-000045.000**

Uitgegeven op : **27.06.2025**

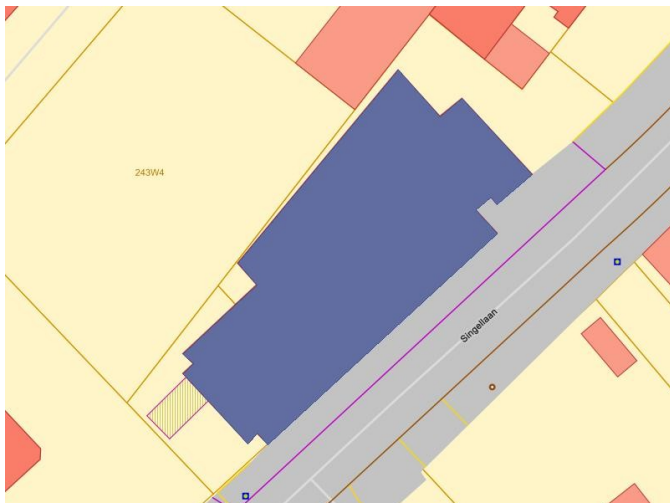
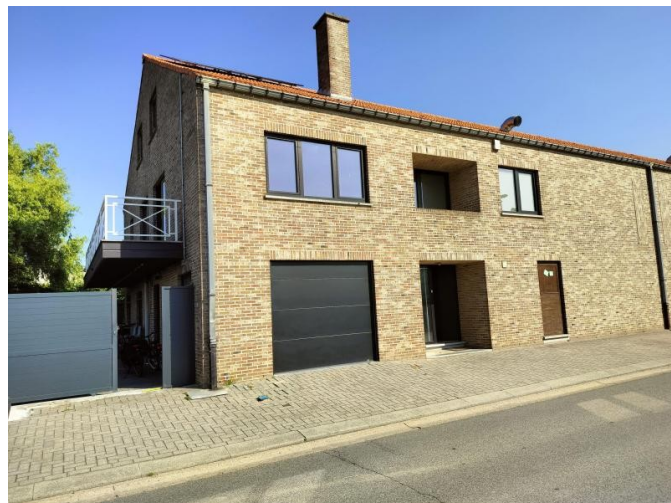
## Zone 1: Woning

- 0 Asbestmaterialen
- 0 Beperkingen
- 0 Uitsluitingen
- 0 Roerende goederen
- 0 Puin, steenslag, (water)bodem
- 0 Adviezen
- 4 Geen asbest**

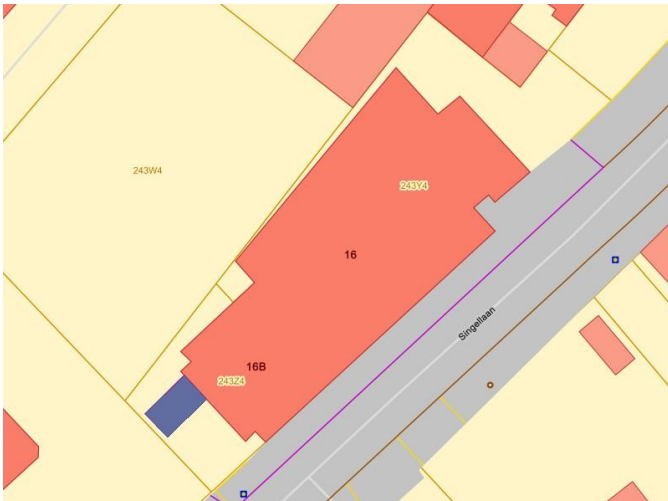
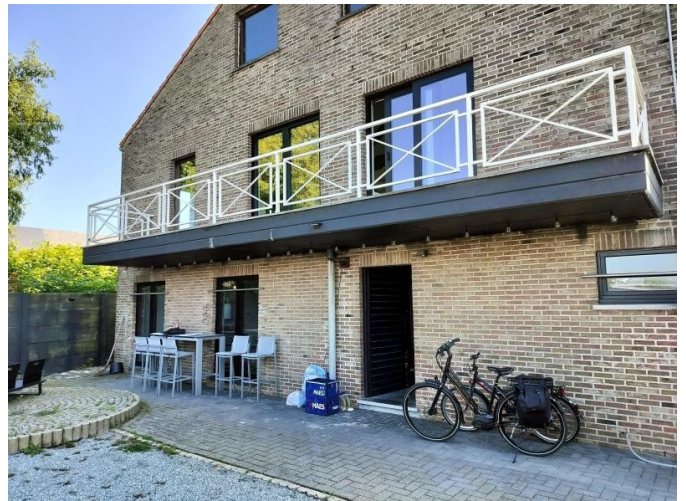
## Zone 2: Afdak/niet-bestaande constructie

- 0 Asbestmaterialen
- 0 Beperkingen
- 0 Uitsluitingen
- 0 Roerende goederen
- 0 Puin, steenslag, (water)bodem
- 0 Adviezen
- 0 Geen asbest
