Asbestinventarisatetest

Lindenstraat 142, 9100 Sint-Niklaas

Attestnummer : 20250629-000106.000

Uitgegeven op : 29.06.2025

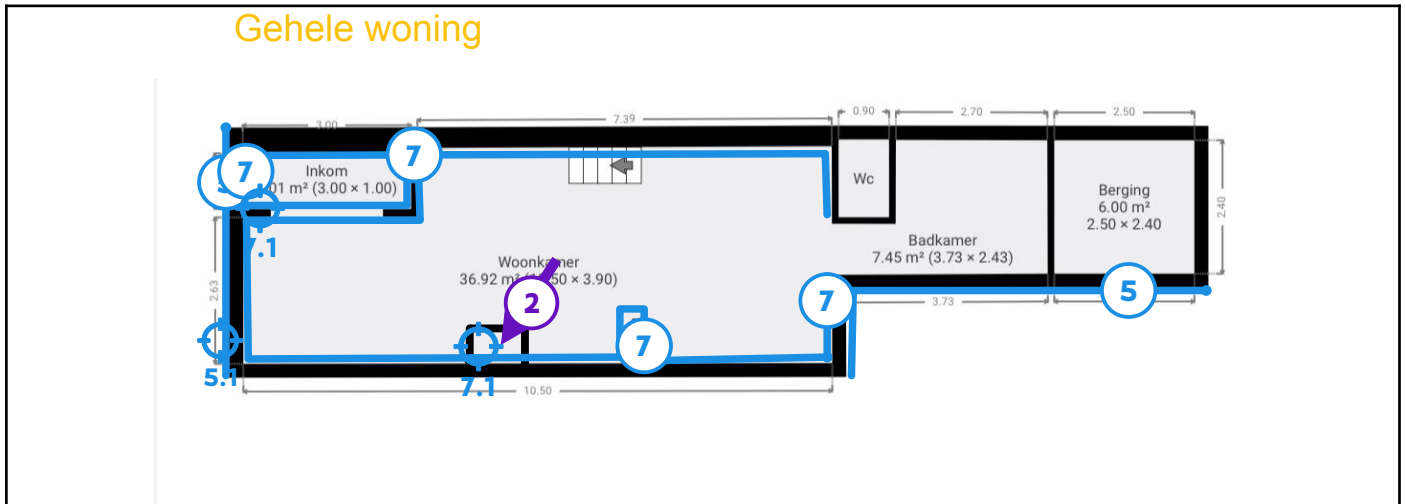
Plan 1.1: Gelijkvloers

Beschrijving	Type	Actie
2. Kachelkoord	Advies	-
3. Lijm/tegels	Advies	-
5. Cementpleister onderzijde buitengevel	Geen asbest	-
5.1 Code: M02	Mengmonster	-
7. Pleisterwerk muren	Geen asbest	-
7.1 Code: M01	Mengmonster	-

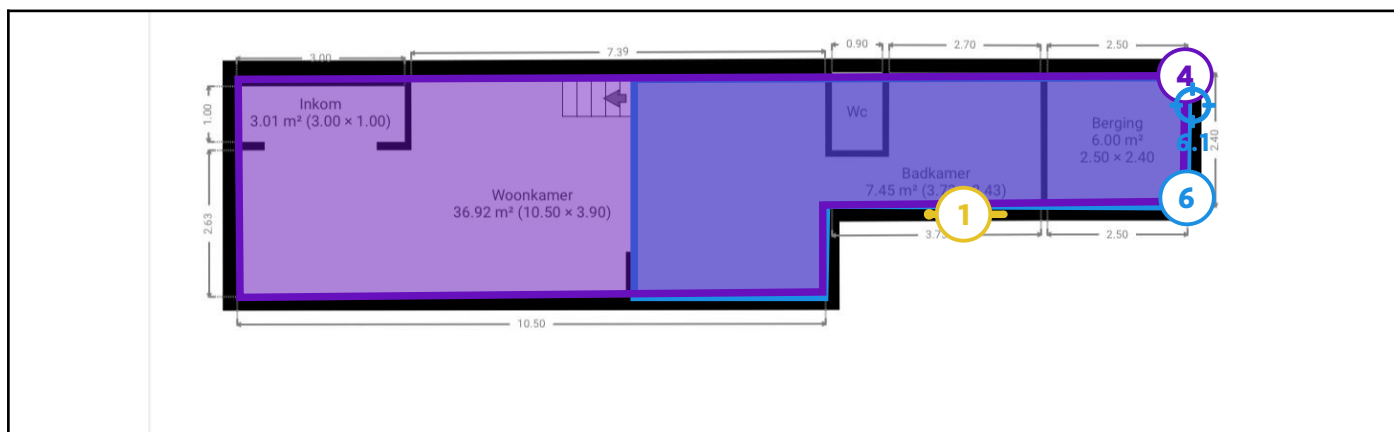
Plan 1.2: Gelijkvloers

Beschrijving	Type	Actie
1. Vensterbank	Asbestmateriaal	Zorgvuldig beheren
4. Plafonds uit niet asbestverdacht materiaal	Advies	-
6. Roofing plat dak	Geen asbest	-
6.1 Code: M03	Puntmonster	-

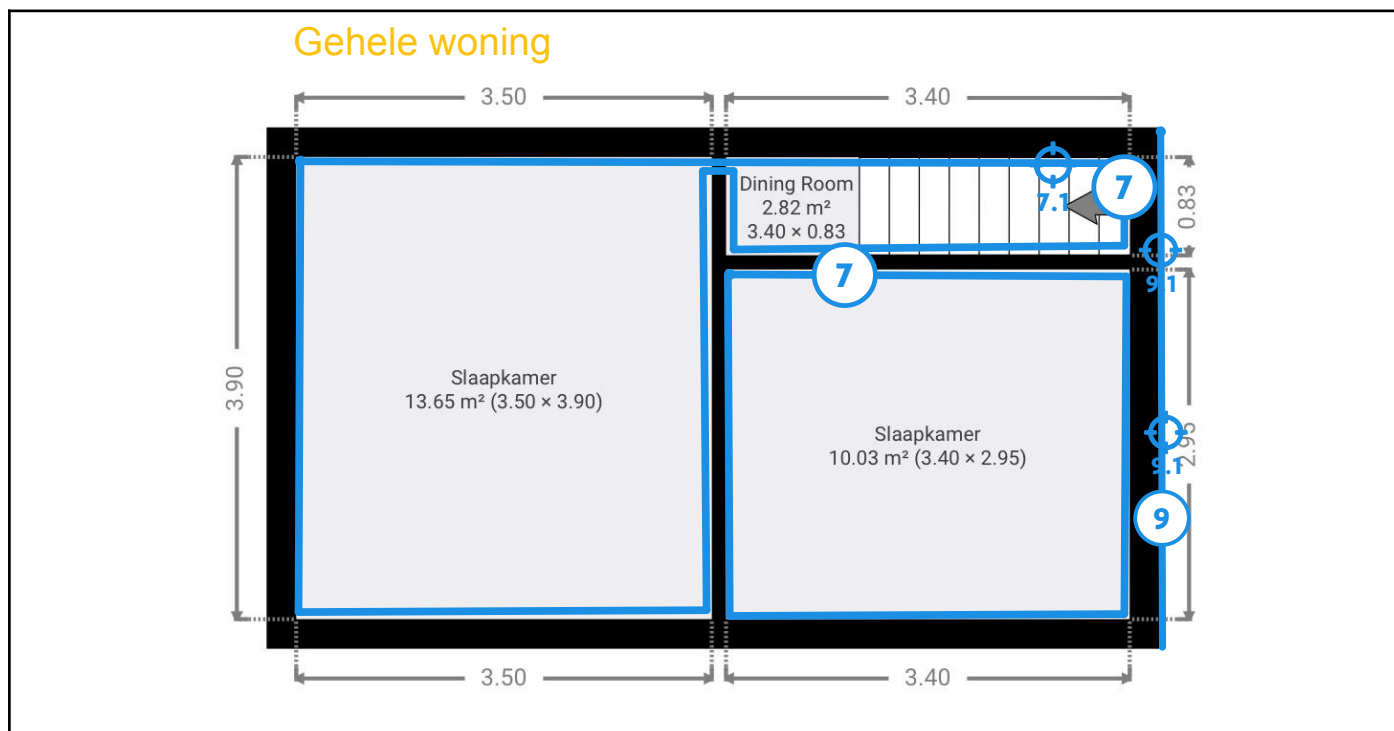
Plan 1.3: Eerste verdieping

Beschrijving	Type	Actie
3. Lijm/tegels	Advies	-
7. Pleisterwerk muren	Geen asbest	-
7.1 Code: M01	Mengmonster	-
9. Crepi achtergevel	Geen asbest	-
9.1 Code: M05	Mengmonster	-

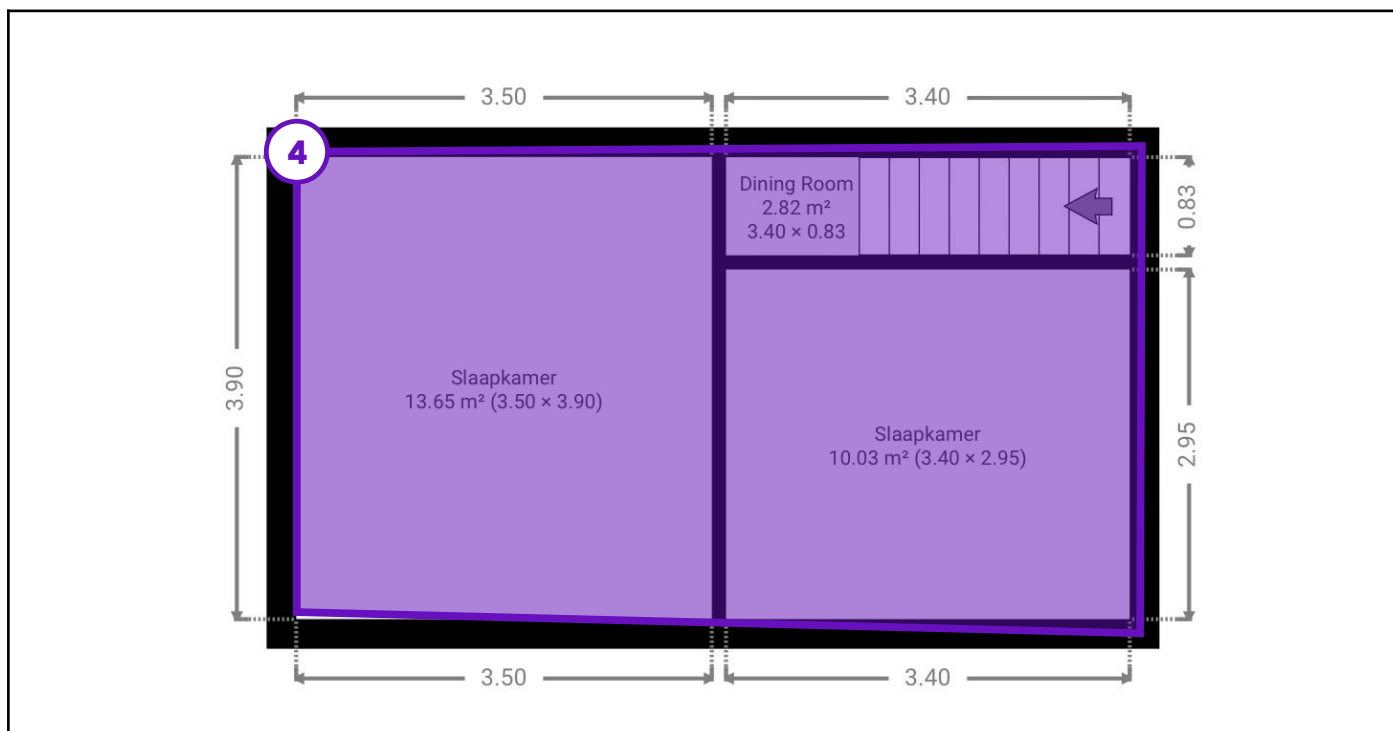
Plan 1.4: Eerste verdieping

Beschrijving	Type	Actie
4. Plafonds uit niet asbestverdacht materiaal	Advies	-

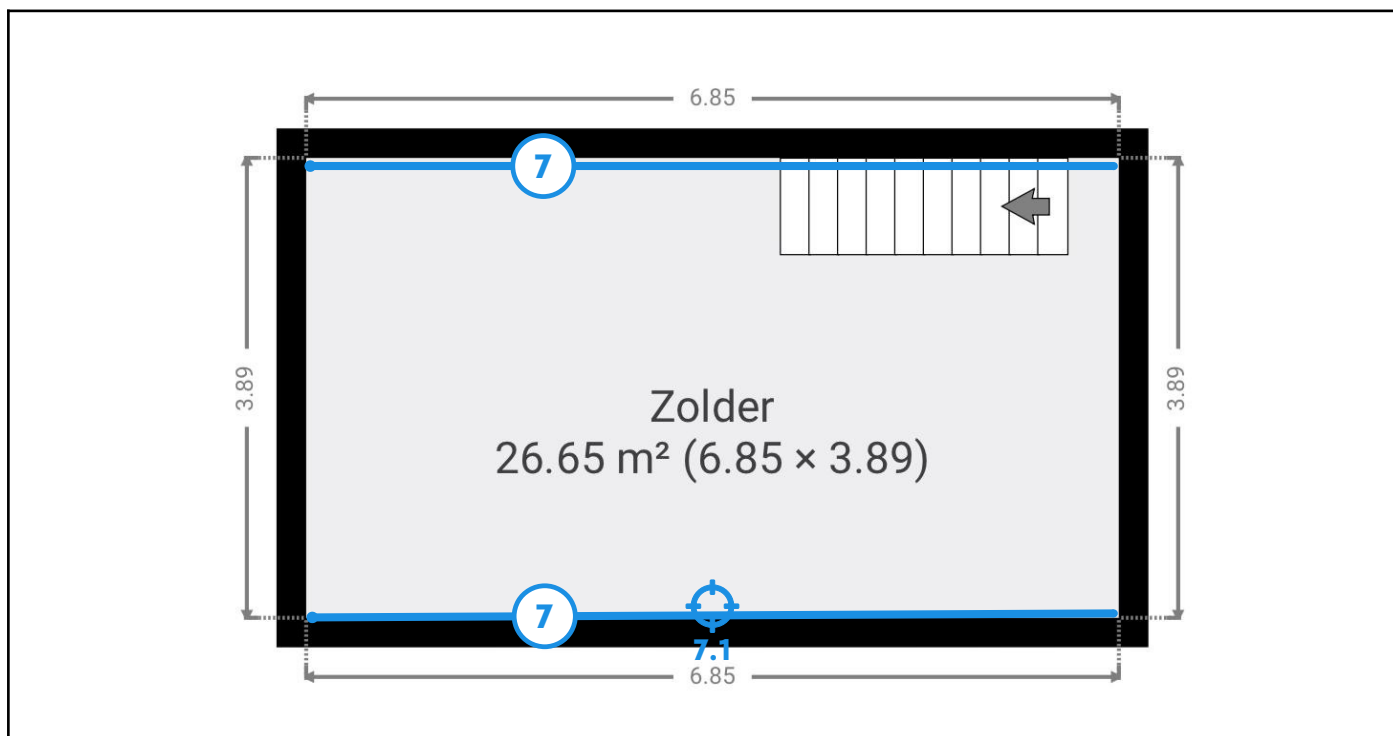
Plan 1.5: Zolder

Beschrijving	Type	Actie
7. Pleisterwerk muren	Geen asbest	-
7.1 Code: M01	Mengmonster	-

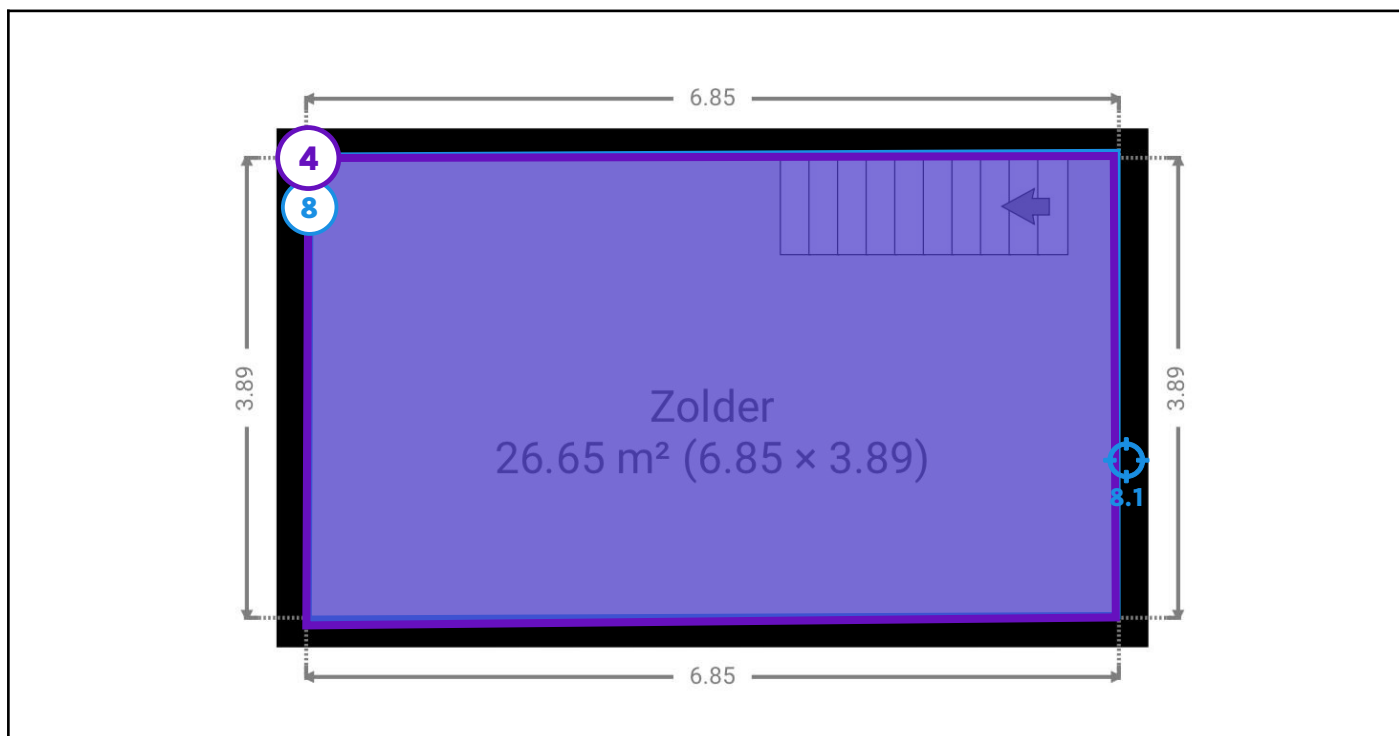
Plan 1.6: Zolder

Beschrijving	Type	Actie
4. Plafonds uit niet asbestverdacht materiaal	Advies	-
8. Onderdak houtvezelplaat	Geen asbest	-
8.1 Code: M04	Puntmonster	-

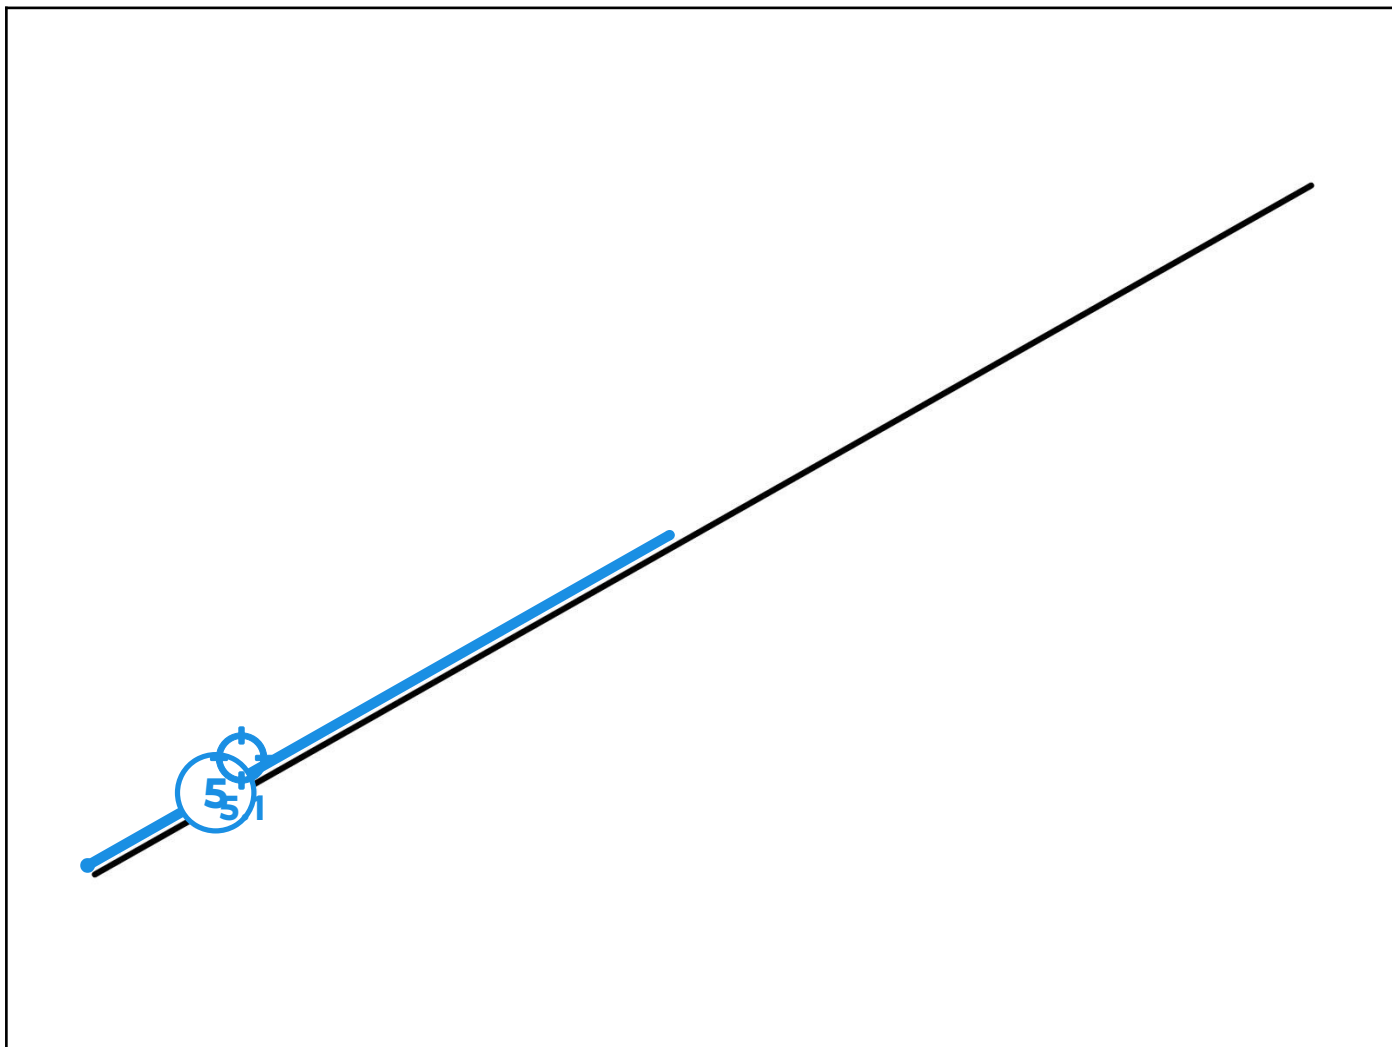
Plan 2.1: Gemeenschappelijke schutting

Beschrijving	Type	Actie
5. Cementpleister onderzijde buitengevel	Geen asbest	-
5.1 Code: M02	Mengmonster	-
