# Asbestinventarisatetest

Erkestraat 29, 3910 Pelt

Attestnummer : 20250409-000144.000

**Niet-asbestveilig**

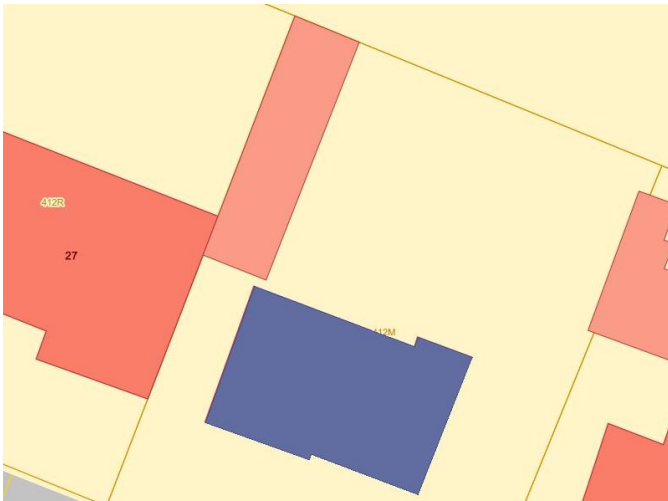
## Zone 1: Hoofdgebouw

Tijdens de inspectie vastgesteld:

### 2 Asbestmaterialen

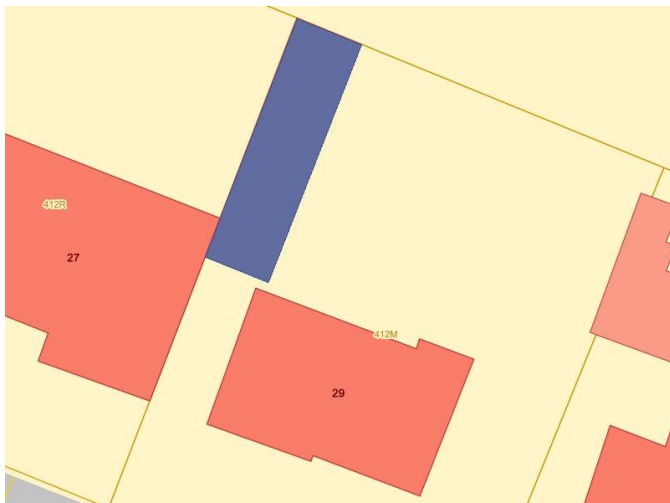
## Zone 2: Bijgebouw

- 0 Asbestmaterialen
- 0 Beperkingen
- 0 Uitsluitingen
- 0 Roerende goederen
- 0 Puin, steenslag, (water)bodem
- 0 Adviezen
- 0 Geen asbest
