# Asbestinventarisatetest

Pater De Dekenstraat 27, 2610 Antwerpen

Attestnummer : 20241113-000313.000

**Niet-asbestveilig**

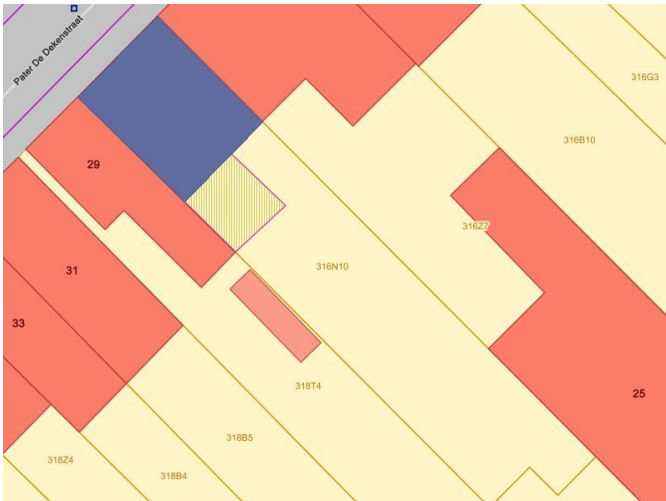
## Zone 1: Hoofdgebouw

Tijdens de inspectie vastgesteld:

**3 Asbestmaterialen**

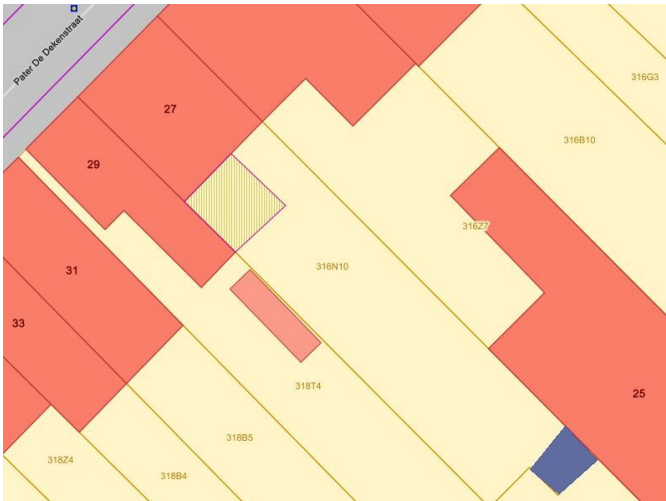
## Zone 2: Tuinhuis

Tijdens de inspectie vastgesteld:

- 0 Asbestmaterialen
- 0 Beperkingen
- 0 Uitsluitingen
- 0 Roerende goederen
- 0 Puin, steenslag, (water)bodem
- 0 Adviezen
- 0 Geen asbest
