# Asbestinventarisatetest

Groothedestraat 26, 2350 Vosselaar

Attestnummer : 20250205-000176.000

**Asbestveilig** (maar niet asbestvrij)

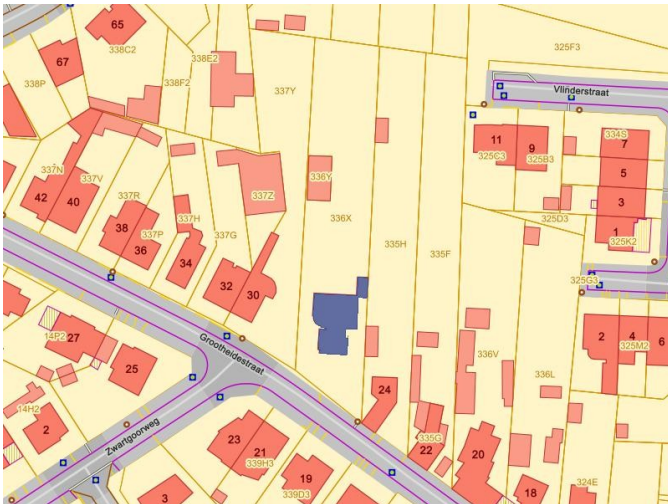
## Zone 1: Hoofdgebouw

- 1 Asbestmateriaal**
- 2 Beperkingen**
- 0 Uitsluitingen
- 0 Roerende goederen
- 0 Puin, steenslag, (water)bodem
- 0 Adviezen
- 2 Geen asbest**

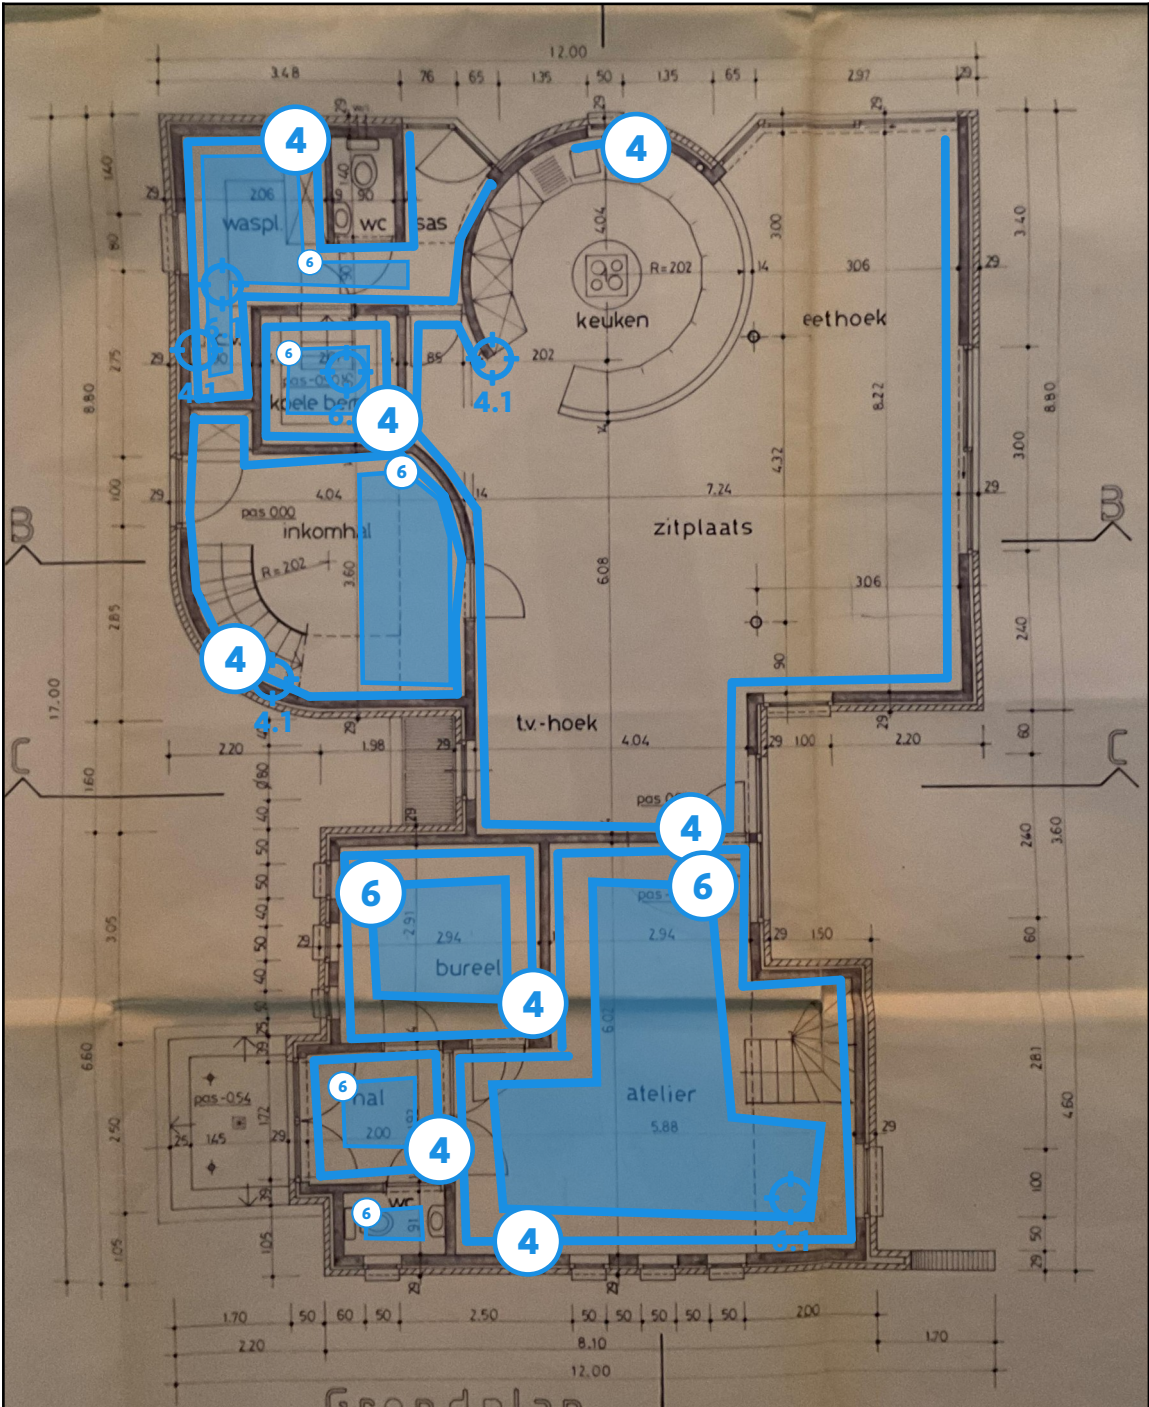
# Plan 1.2: Gelijkvloers

Niet aangeduide muren werden voorgezet met niet asbestverdachte materialen of werden betegeld.  
Niet aangeduide plafonds werden verlaagd met metalen latwerk.

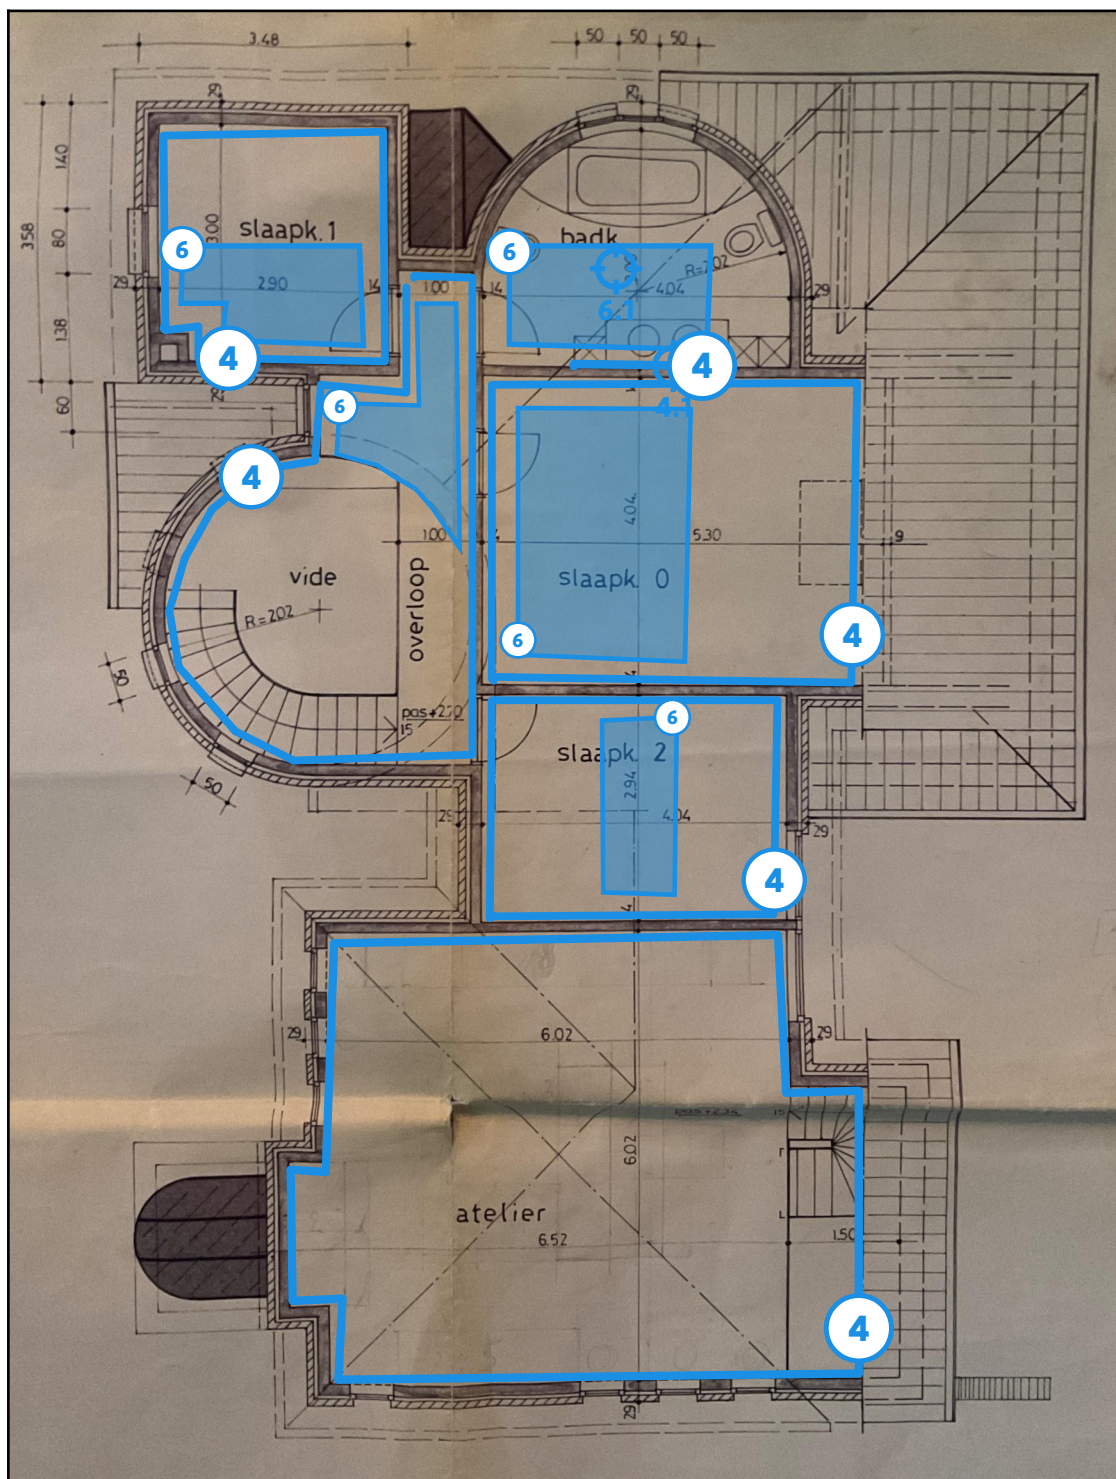
## Plan 1.3: 1e verdieping

De plafonds aan de schuine kanten onder het dak werden bekleed met gipskartonplaten.
