# Asbestinventarisatattest

Van Praetlei 54, 2170 Antwerpen

Attestnummer : 20250617-000226.000

**Niet-asbestveilig**

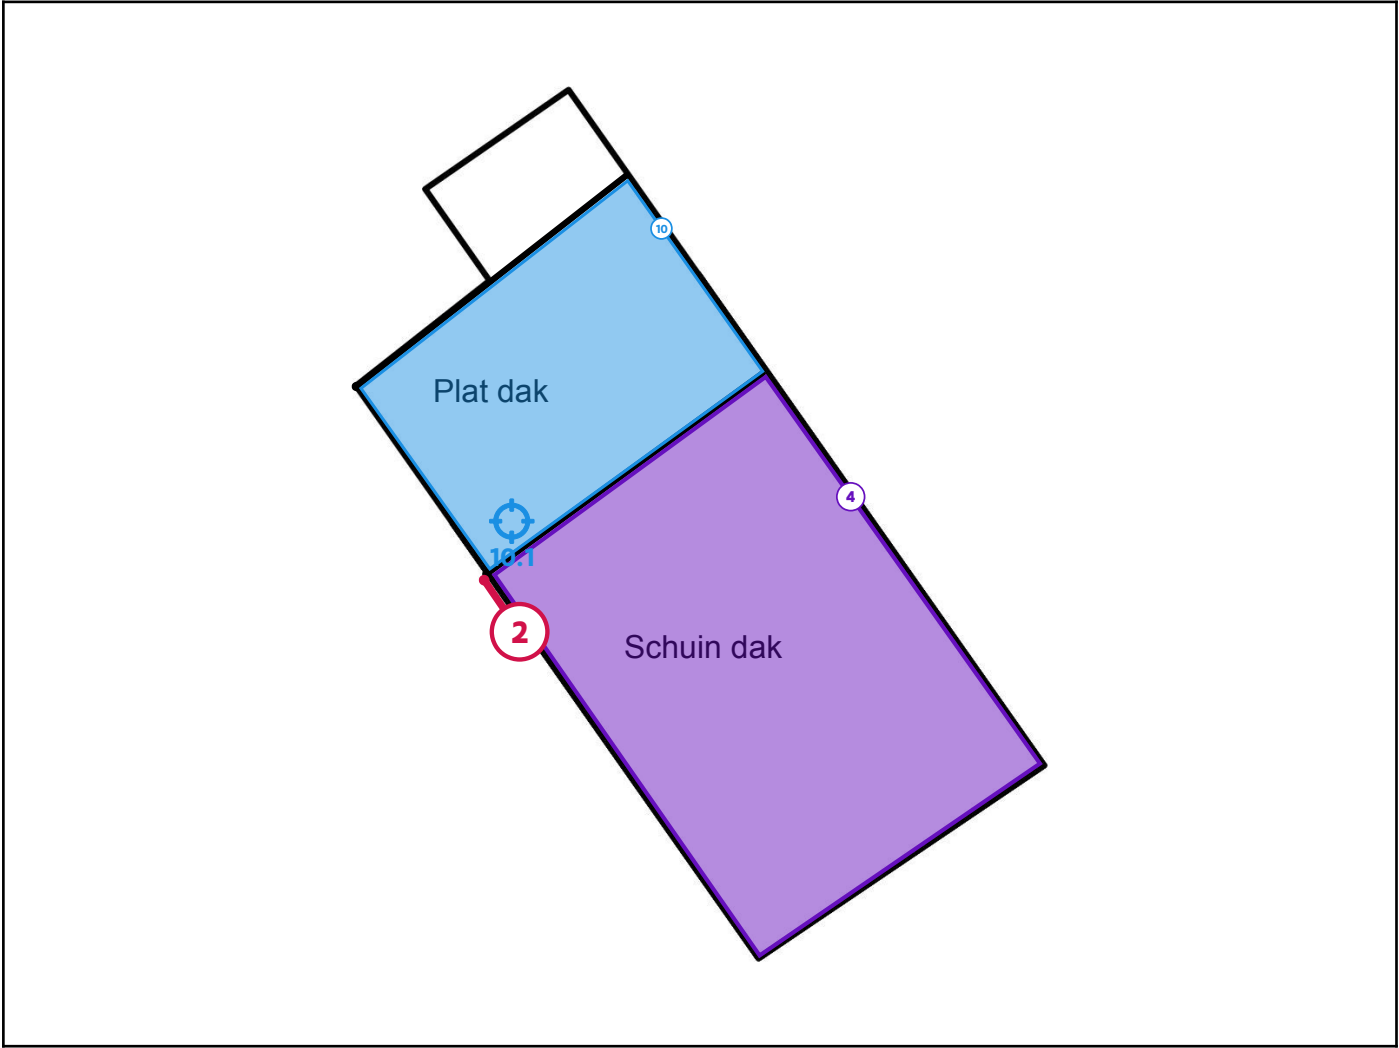
# Plan 1.5: Dakenplan

| Opmerking | <p>Roofing/bitumen met lage asbestconcentraties werd gebruikt voor dakbedekking en als lijm, vanwege zijn weerbestendige eigenschappen.</p> <p>De bovenste toplaag is bemonsterd om geen lekkages te veroorzaken bij monstername.</p> <p>De opgegeven hoeveelheid is een inschatting.</p> |
