# Asbestinventarisatetest

Doornestraat 55, 2200 Herentals

Attestnummer : 20241120-000142.001

Uitgegeven op : 20.11.2024

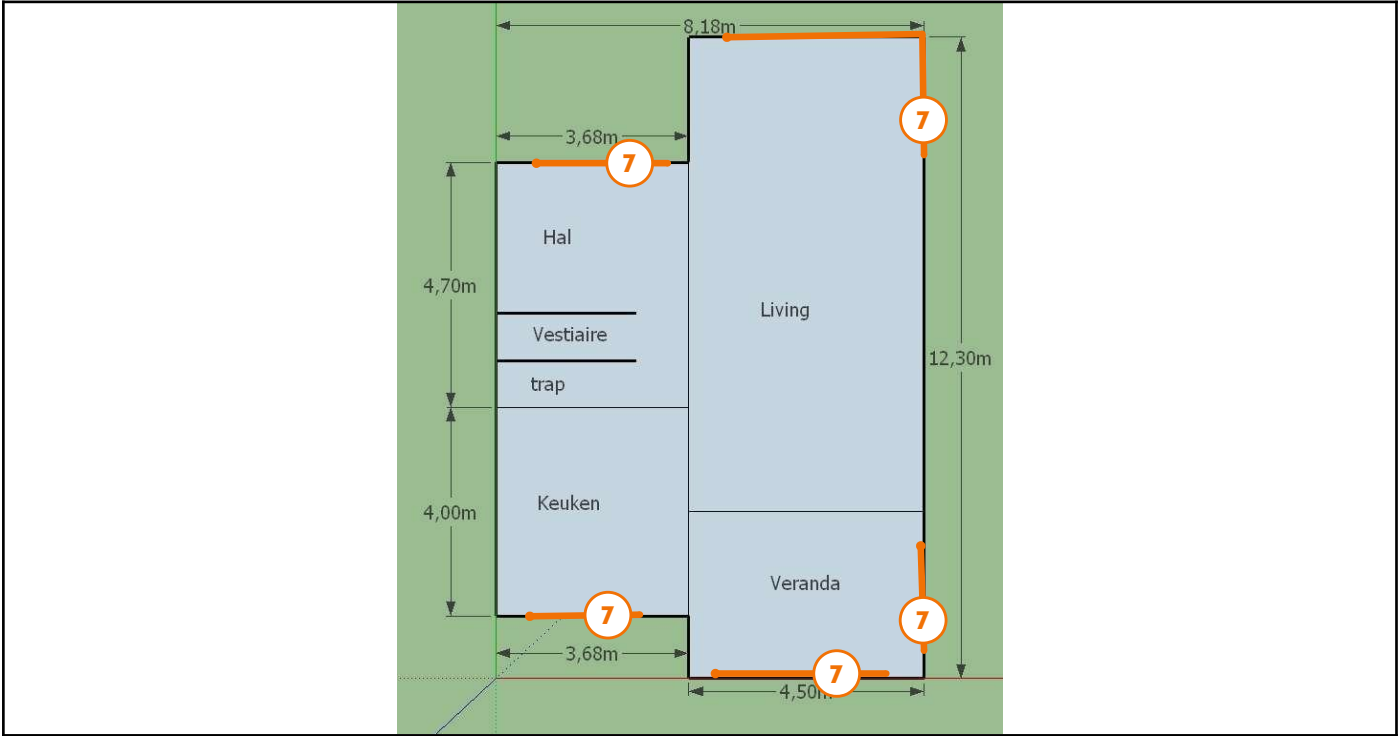
# Plan 1.8: Woongedeelte

| Beschrijving | Type | Actie |
|---|---|---|
| 7. Bronfiche Mastiek | Asbestmateriaal | Verwijderen |

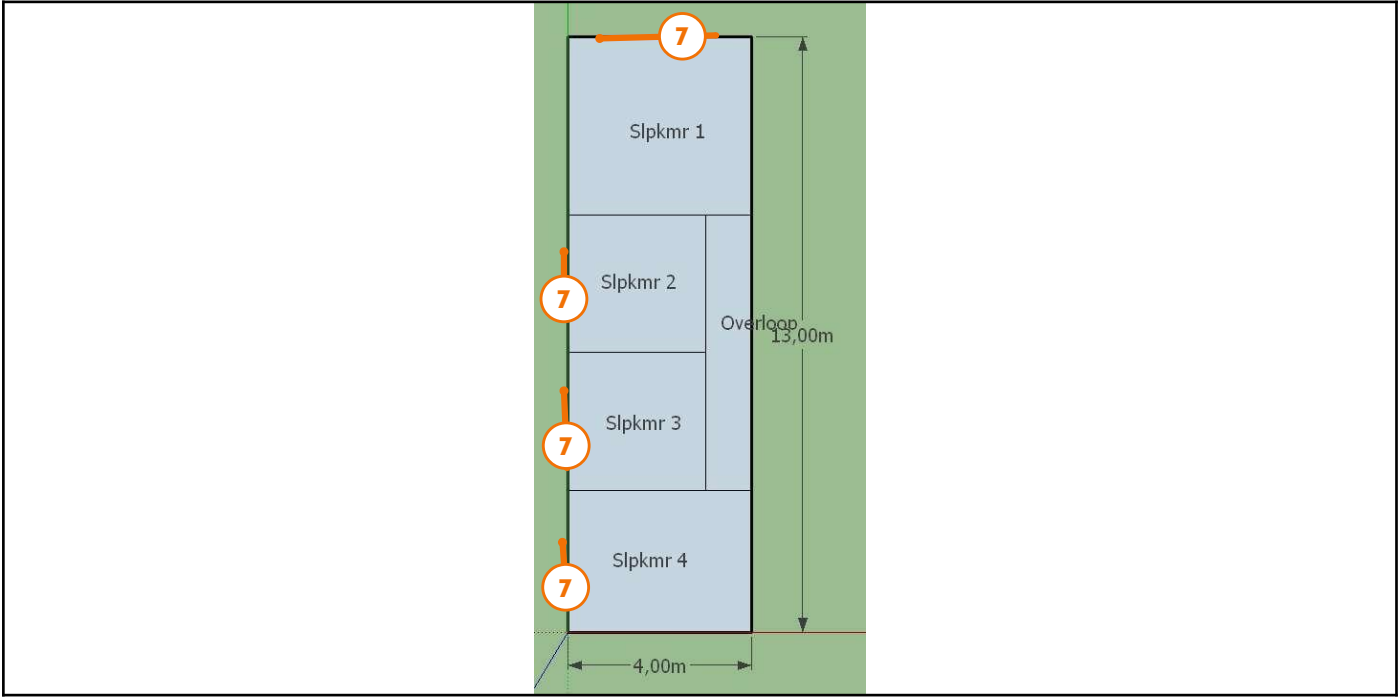
# Plan 1.9: Slaapkamers en overloop

| Beschrijving | Type | Actie |
|---|---|---|
| 7. Bronfiche Mastiek | Asbestmateriaal | Verwijderen |

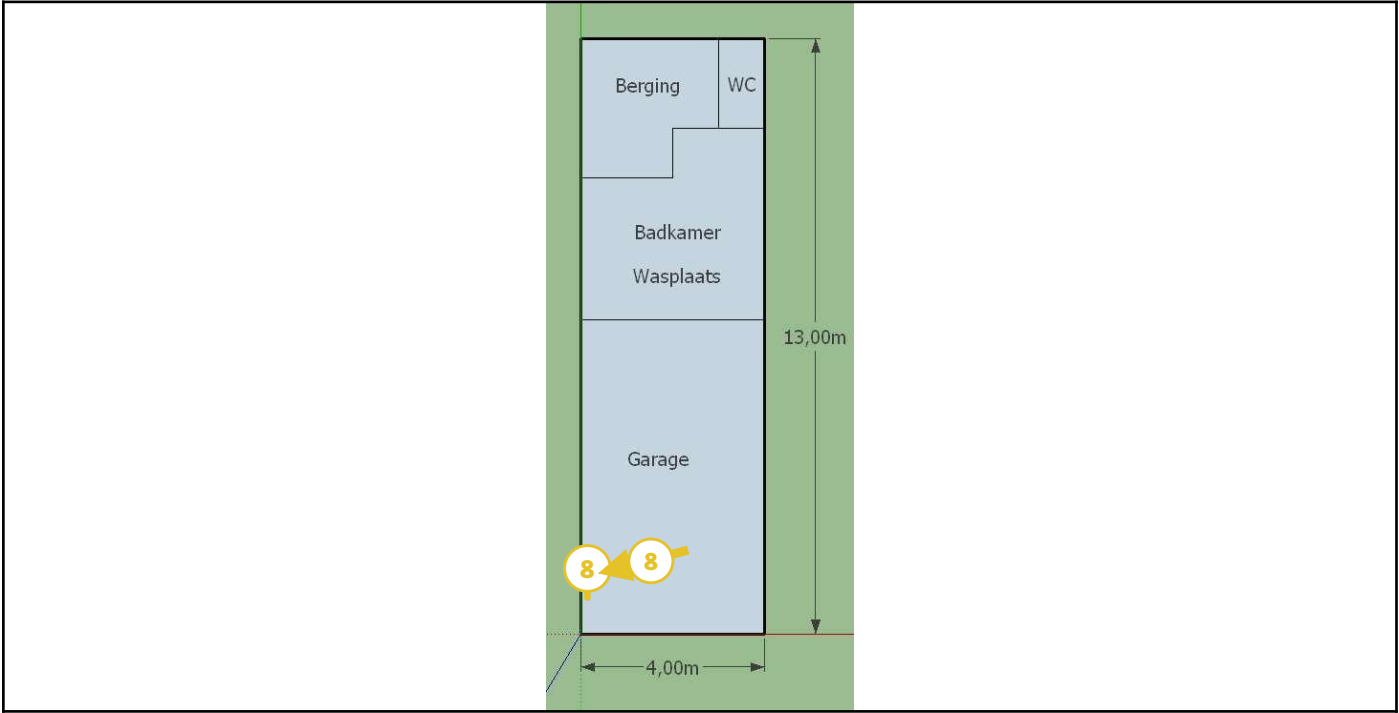
# Plan 1.15: Garage - Badkamer - Berging

| Beschrijving | Type | Actie |
|---|---|---|
| 8. Bronfiche bakeliettoepassingen | Asbestmateriaal | Zorgvuldig beheren |

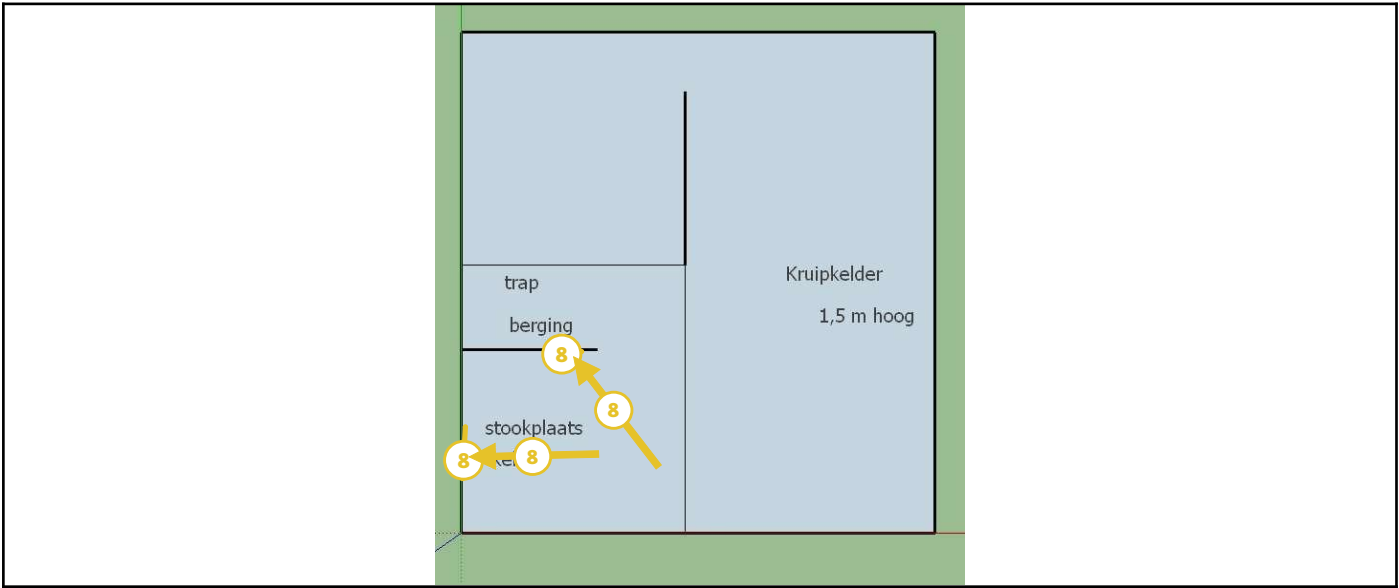
# Plan 1.16: kelder en kruipkelder

| Beschrijving | Type | Actie |
|---|---|---|
| 8. Bronfiche bakeliettoepassingen | Asbestmateriaal | Zorgvuldig beheren |

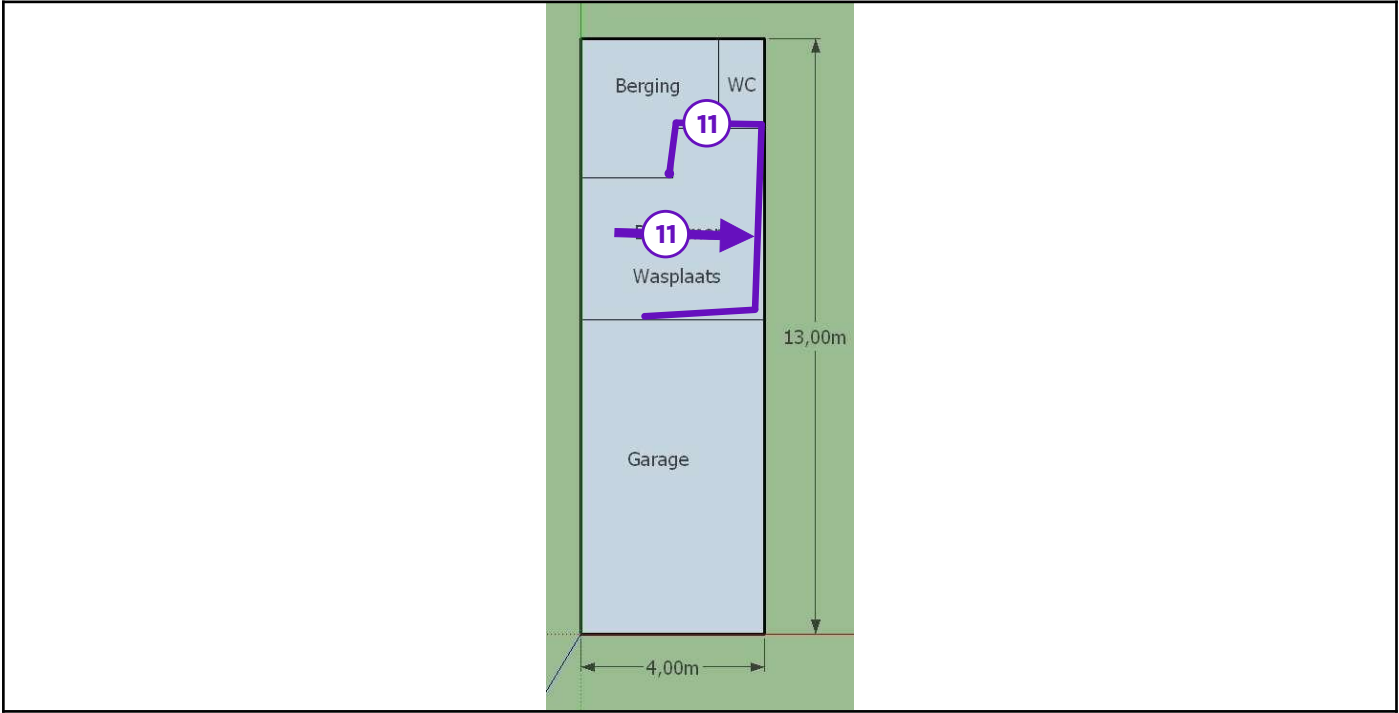
## Plan 1.17: Garage - Badkamer - Berging

| Beschrijving | Type | Actie |
|---|---|---|
| 11. Adviesfiche tegels en lijm in badkamer | Advies | - |

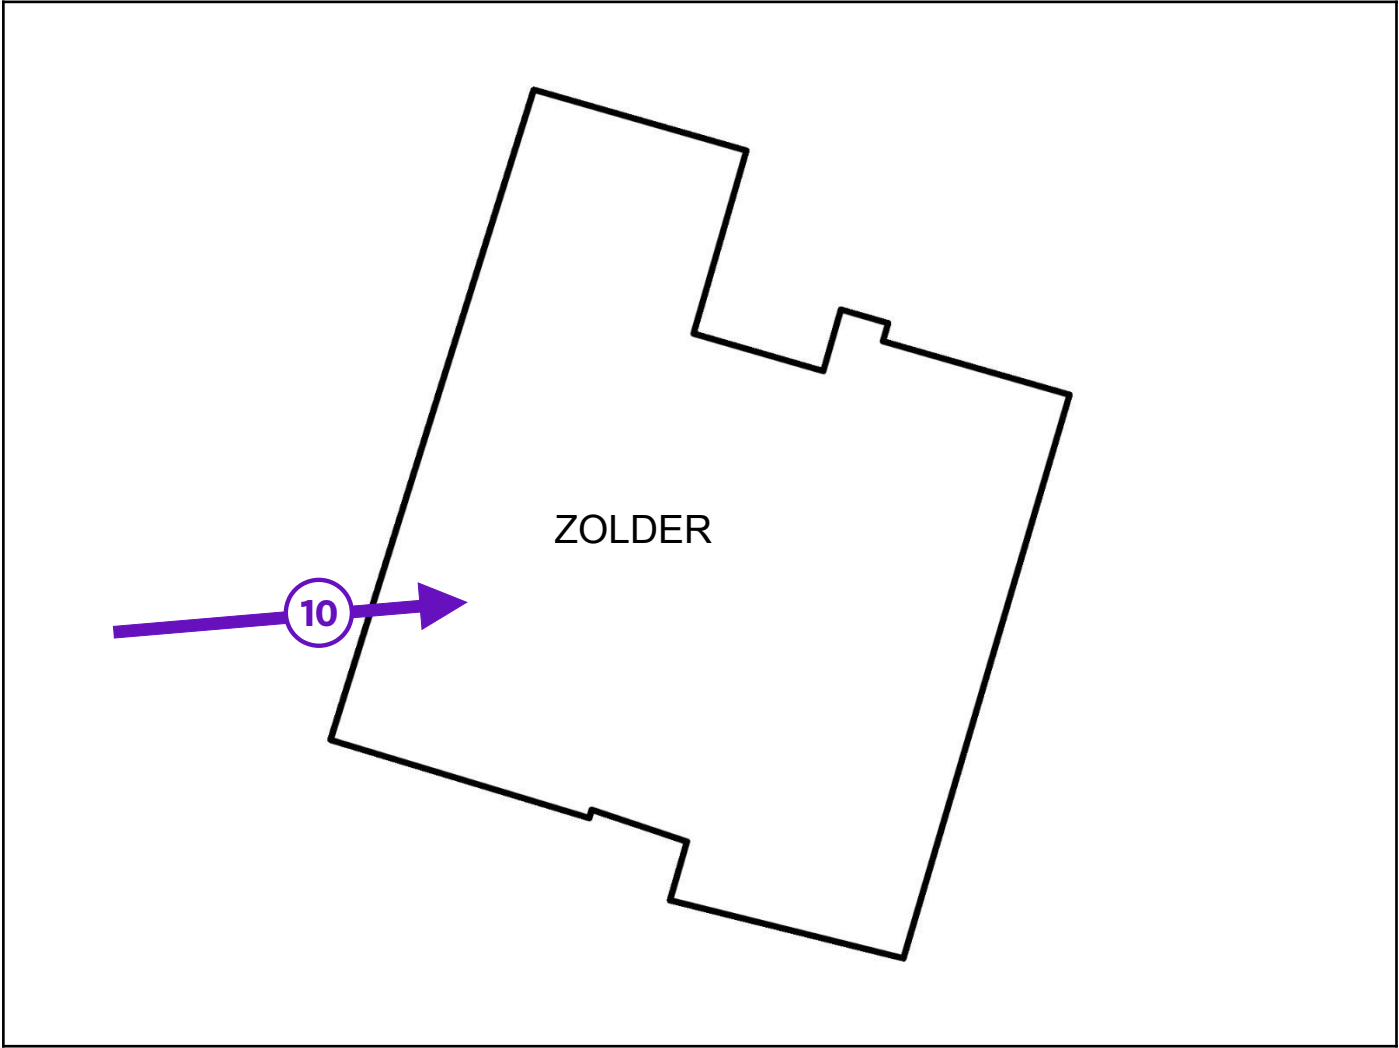
# Plan 1.20: Woning plan

| Beschrijving | Type | Actie |
|---|---|---|
| 10. Beperkingsfiche zolder (>3.5m) | Beperking | - |
