# Asbestinventarisatetest

Eikestraat 63, 9550 Herzele

Attestnummer : 20250718-000346.000

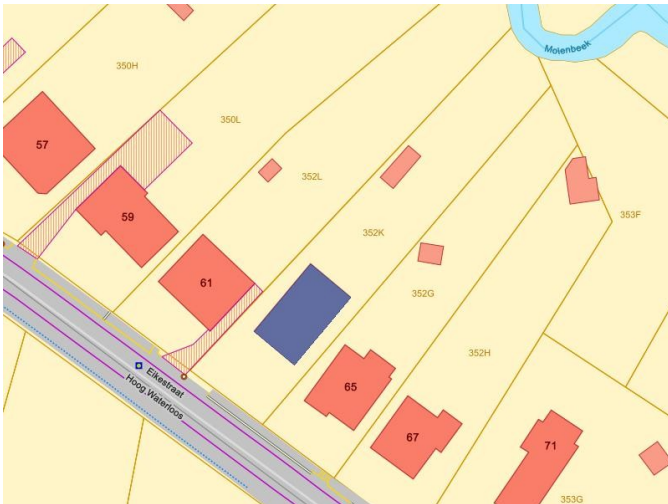
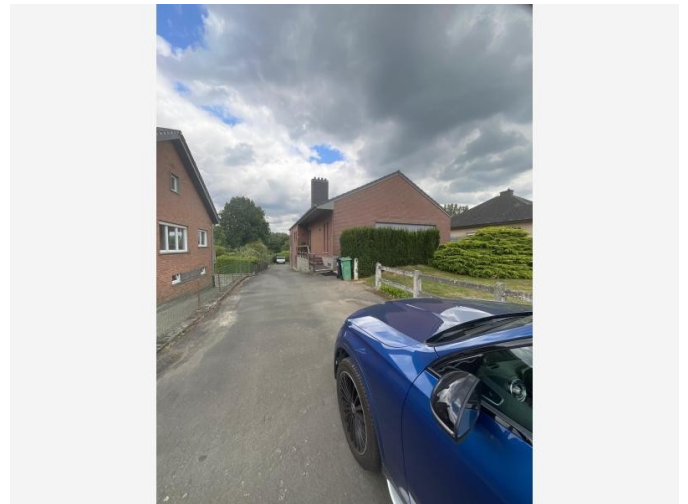
## Zone 1: Hoofdgebouw

- 4 Asbestmaterialen**
- 0 Beperkingen
- 0 Uitsluitingen
- 0 Roerende goederen
- 0 Puin, steenslag, (water)bodem
- 2 Adviezen**
- 2 Geen asbest**

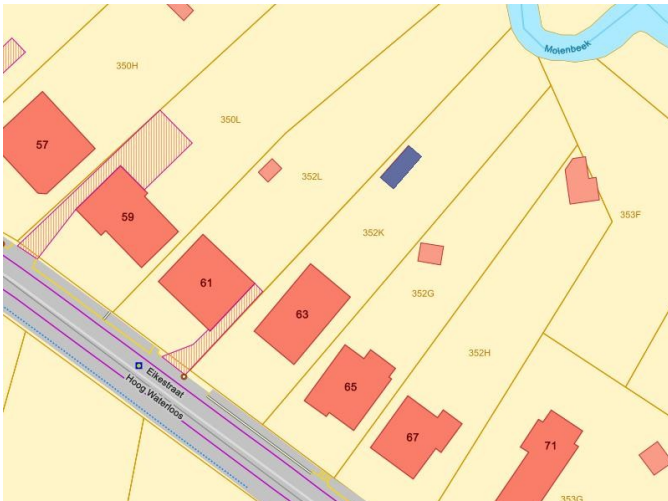
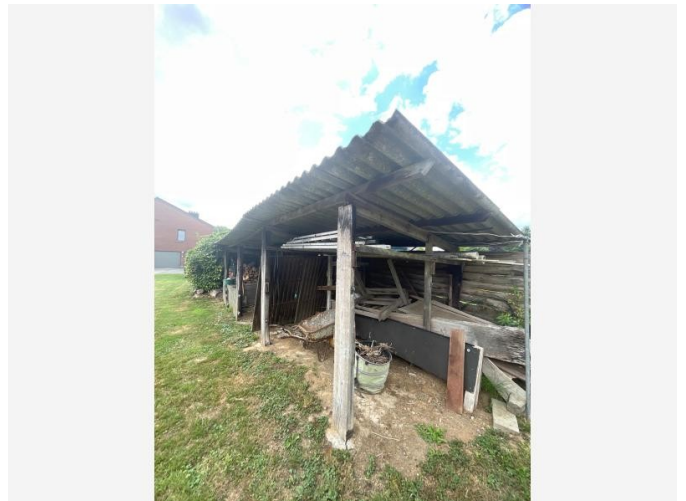
## Zone 2: Afdak

- 1 Asbestmateriaal**
- 0 Beperkingen
- 0 Uitsluitingen
- 0 Roerende goederen
- 0 Puin, steenslag, (water)bodem
- 0 Adviezen
- 0 Geen asbest

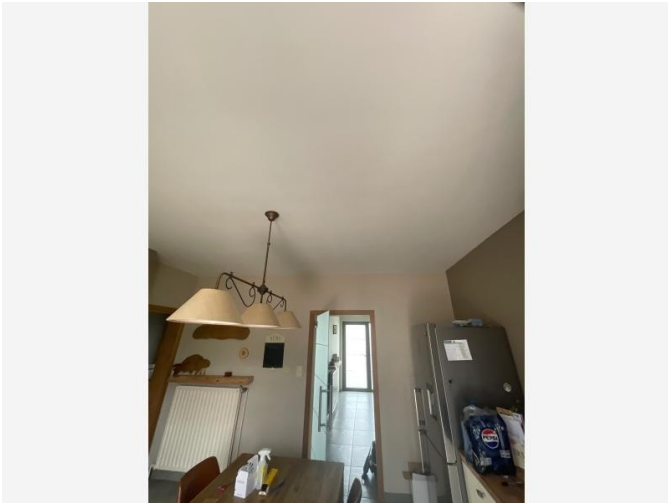
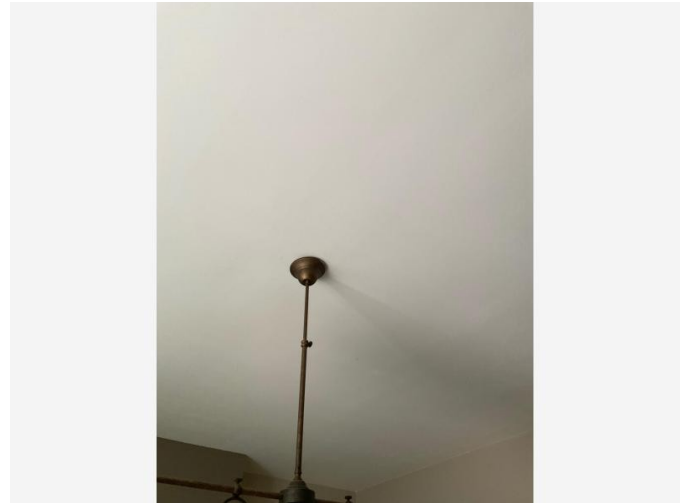
## Fiche 8: pleisterwerk plafond

Geen asbest

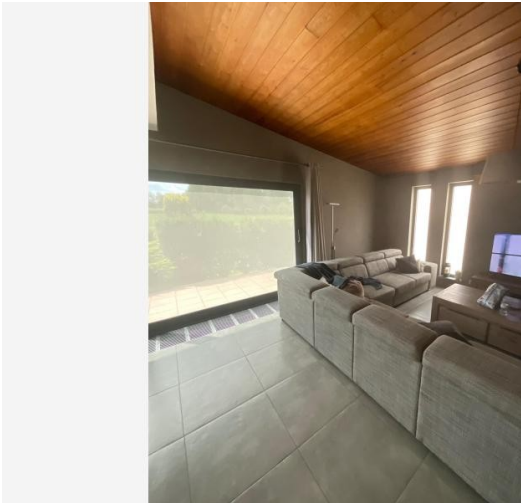
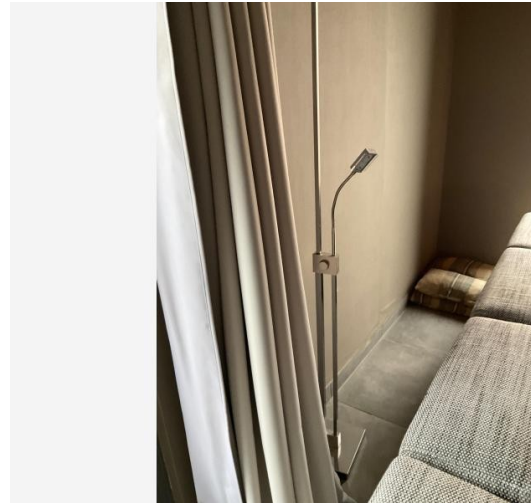
## Fiche 9: pleisterwerk wanden

Geen asbest
