# Asbestinventarisatattest

Bergstraat 70, 9420 Erpe-Mere

Attestnummer : 20250722-000077.000

Uitgegeven op : 22.07.2025

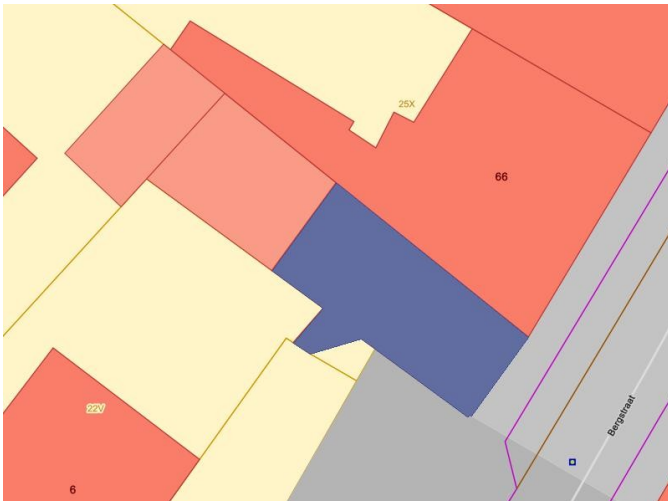
## Zone 1: Hoofdgebouw

Tijdens de inspectie vastgesteld:

### 3    **Asbestmaterialen**

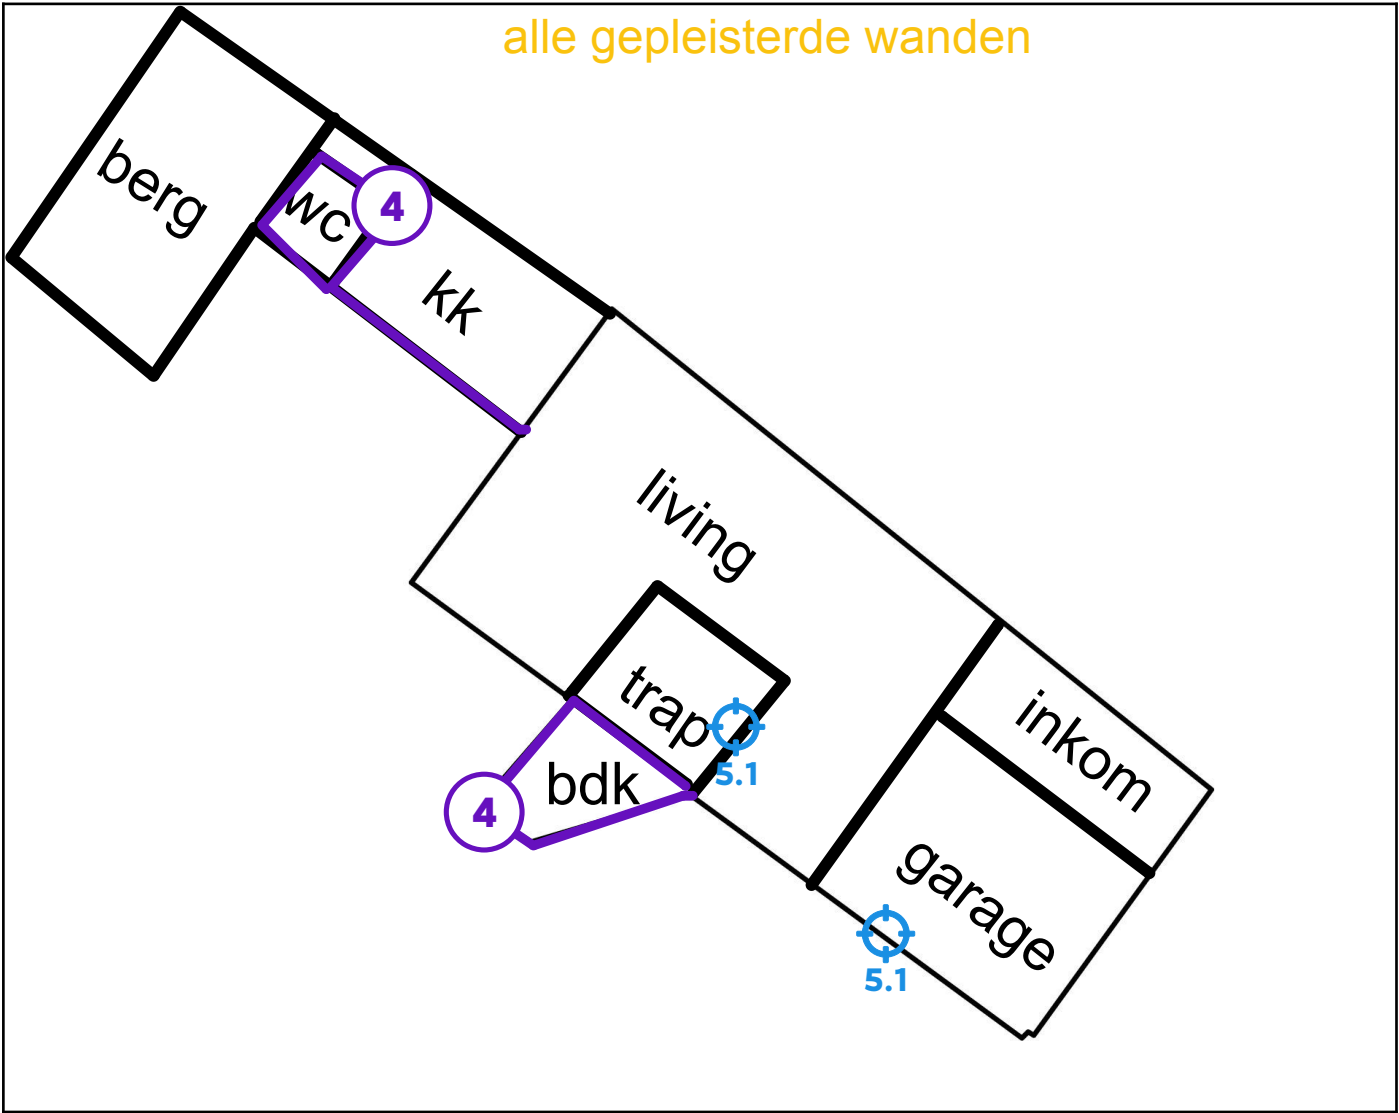
# Plan 1.1: Hoofdgebouw plan gvl

| Beschrijving | Type | Actie |
|---|---|---|
| 3. Ieren gevel | Asbestmateriaal | Verwijderen |
