# Asbestinventarisatattest

Bevrijdingslaan 135/A, 9000 Gent

Attestnummer : 20250706-000134.000

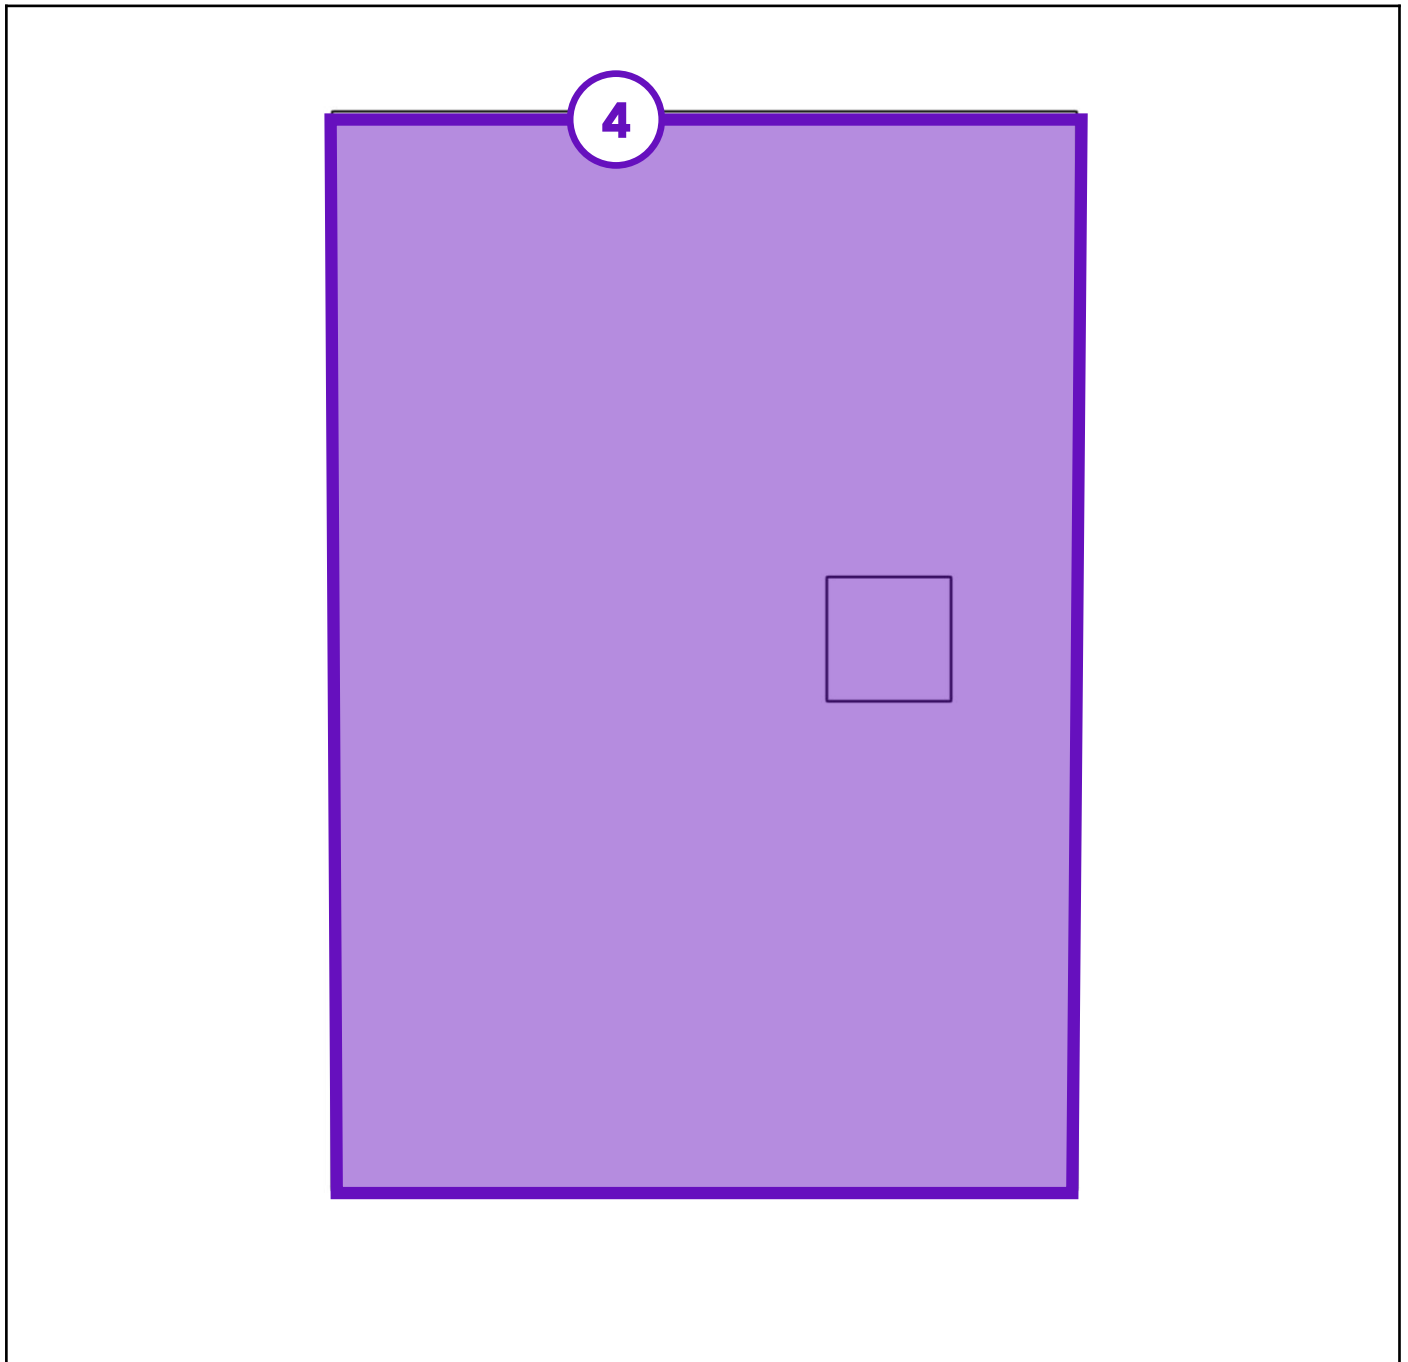
## Plan 1.1: Zolder

| Beschrijving | Type | Actie |
|---|---|---|
| 4. Zolder | Beperking | - |

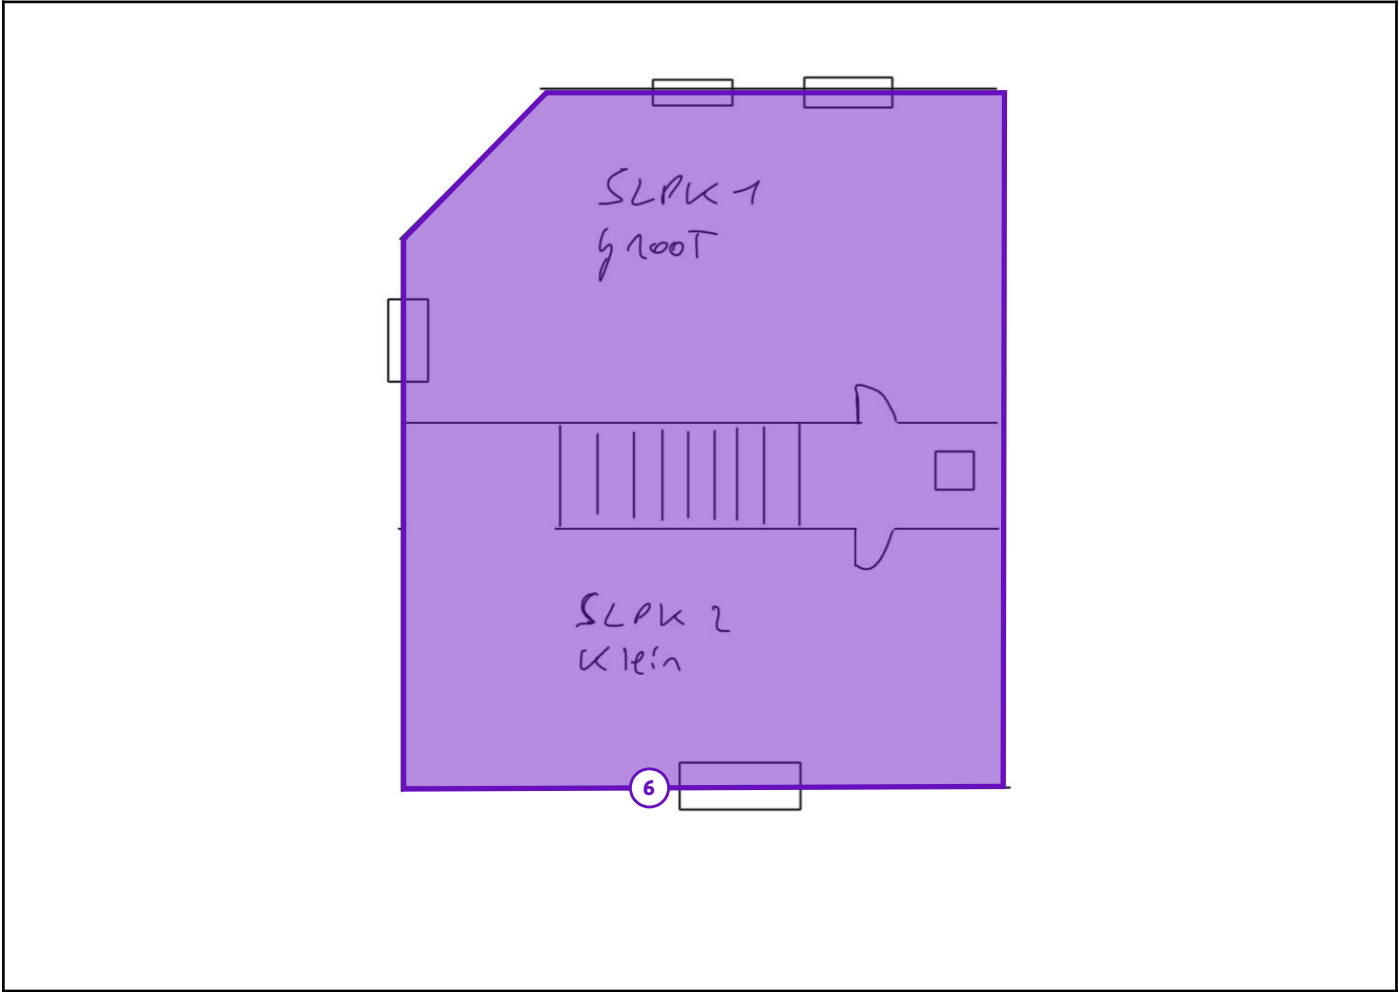
# Plan 1.2: 2de verdiep

| Beschrijving | Type | Actie |
|---|---|---|
| 6. Vloerzeil ( niet asbestverdacht) | Advies | - |

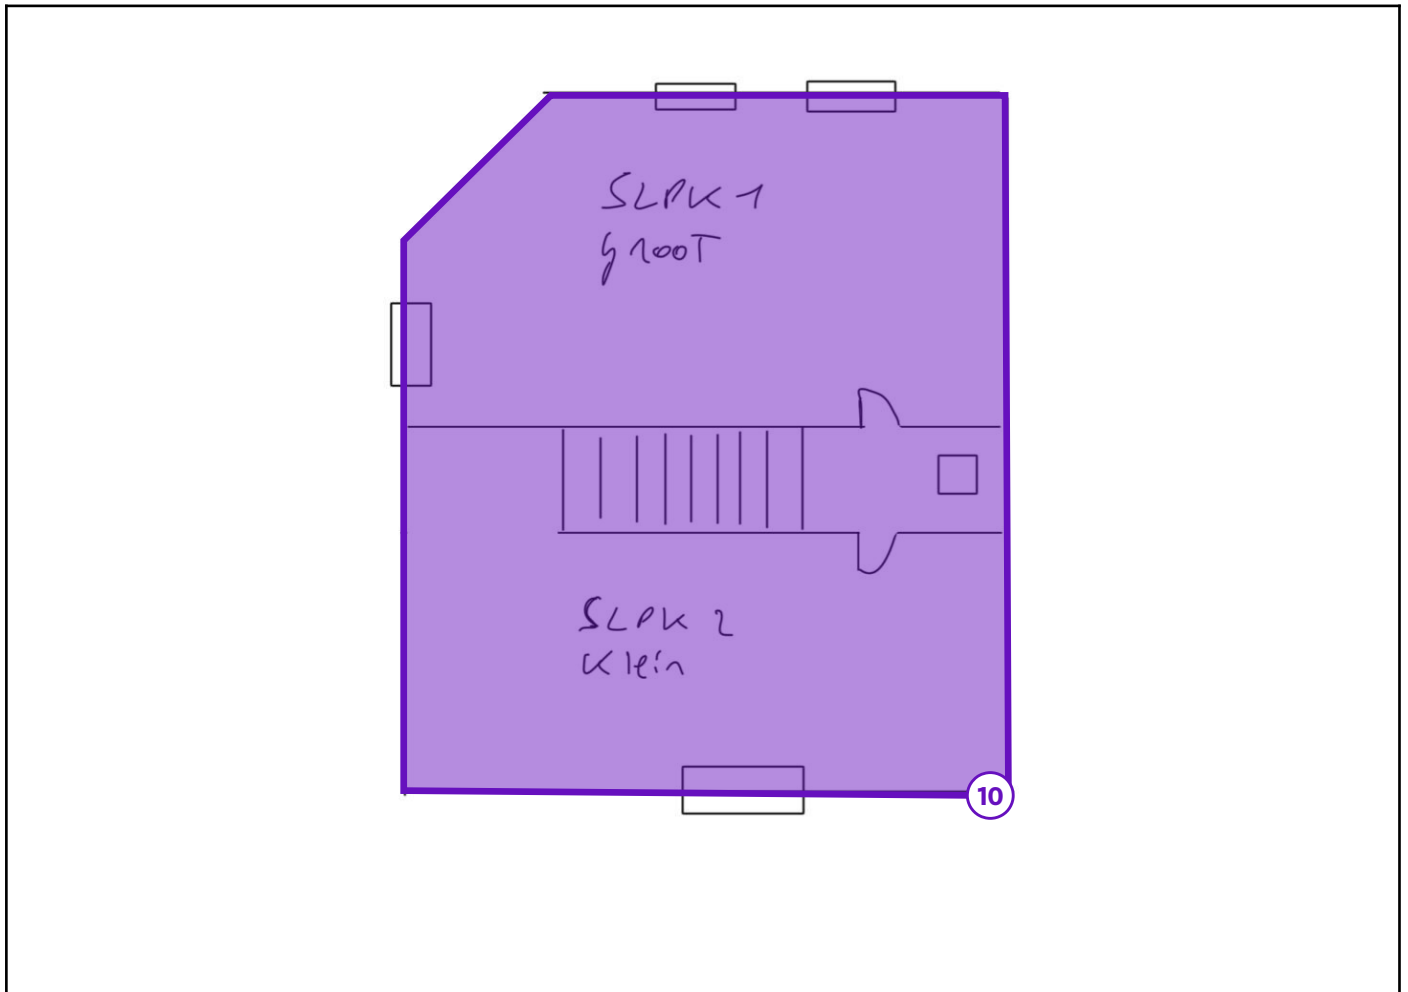
## Plan 1.4: 2de verdiep plafonds

| Beschrijving | Type | Actie |
|---|---|---|
| 10. Plafonds uit gipskartonplaat/PVC/Hout | Advies | - |

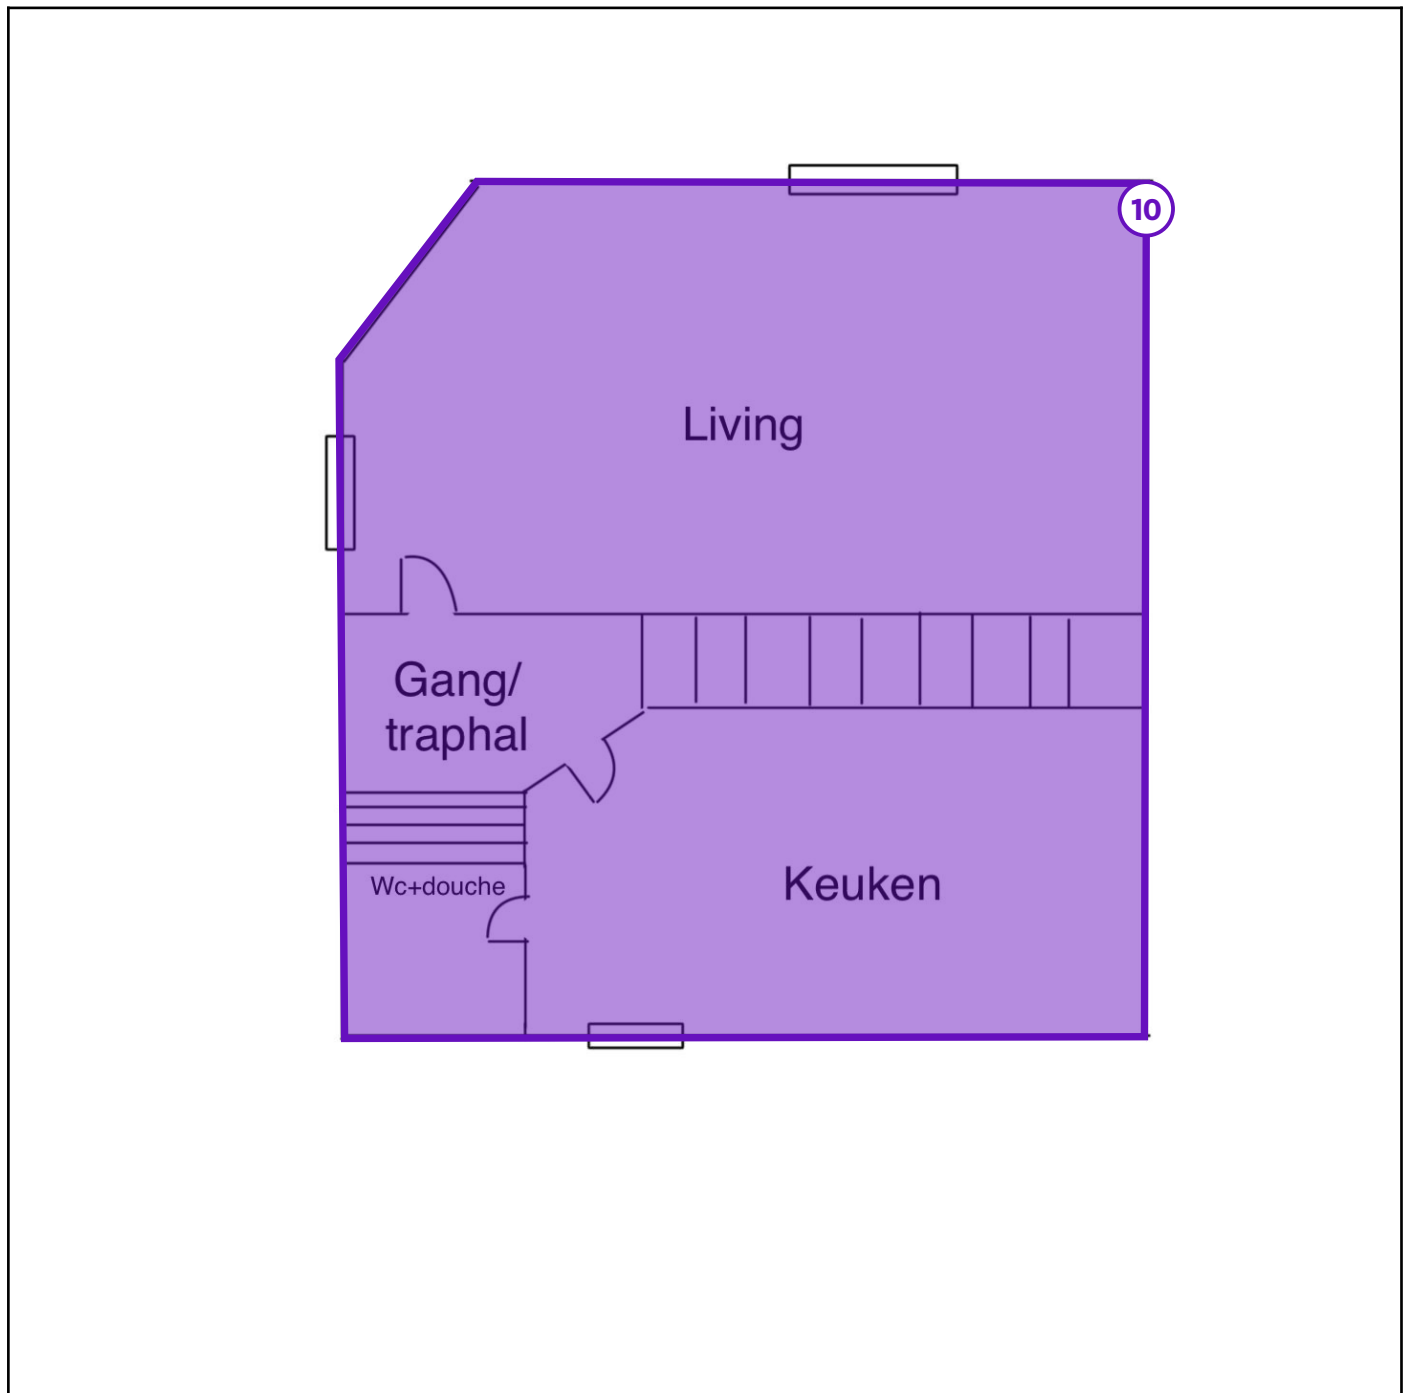
## Plan 1.7: 1ste verdiep plafond

| Beschrijving | Type | Actie |
|---|---|---|
| 10. Plafonds uit gipskartonplaat/PVC/Hout | Advies | - |

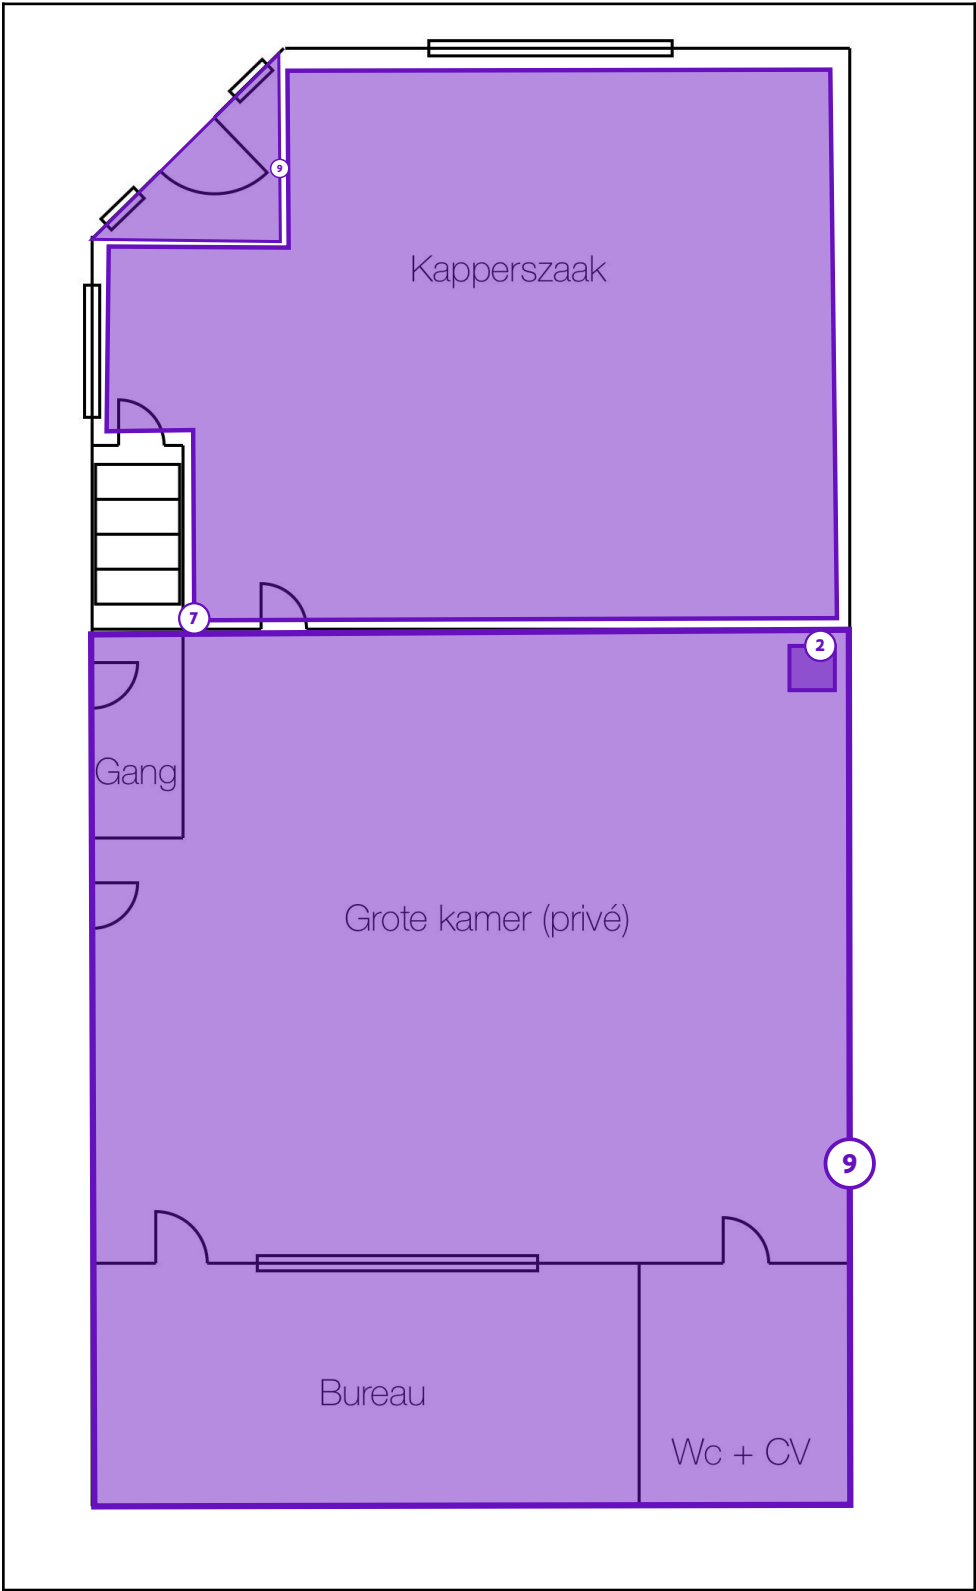
# Plan 1.8: Gelijkvloers

| 9. Tegellijm onder vloertegels | Advies | - |
