# Asbestinventarisatetest

Oostmalsesteenweg 9, 2310 Rijkevorsel

Attestnummer : 20231010-000384.000

Uitgegeven op : 10.10.2023

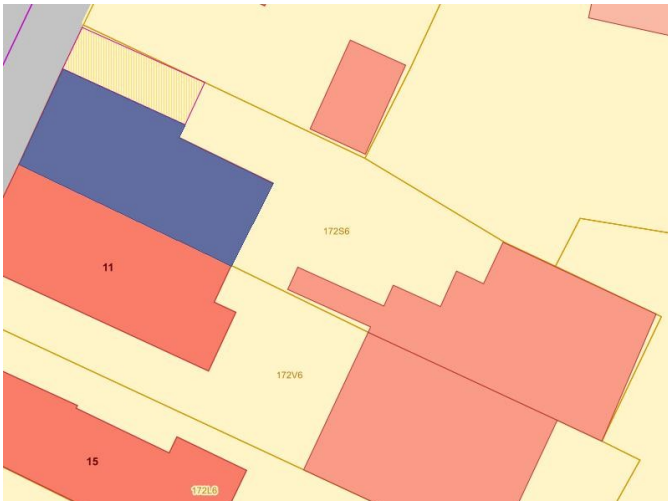
## Zone 1: Hoofdgebouw

- 0 Asbestmaterialen
- 0 Beperkingen
- 1 Uitsluitingen
- 0 Roerende goederen
- 0 Puin, steenslag, (water)bodem
- 0 Adviezen
- 3 Geen asbest

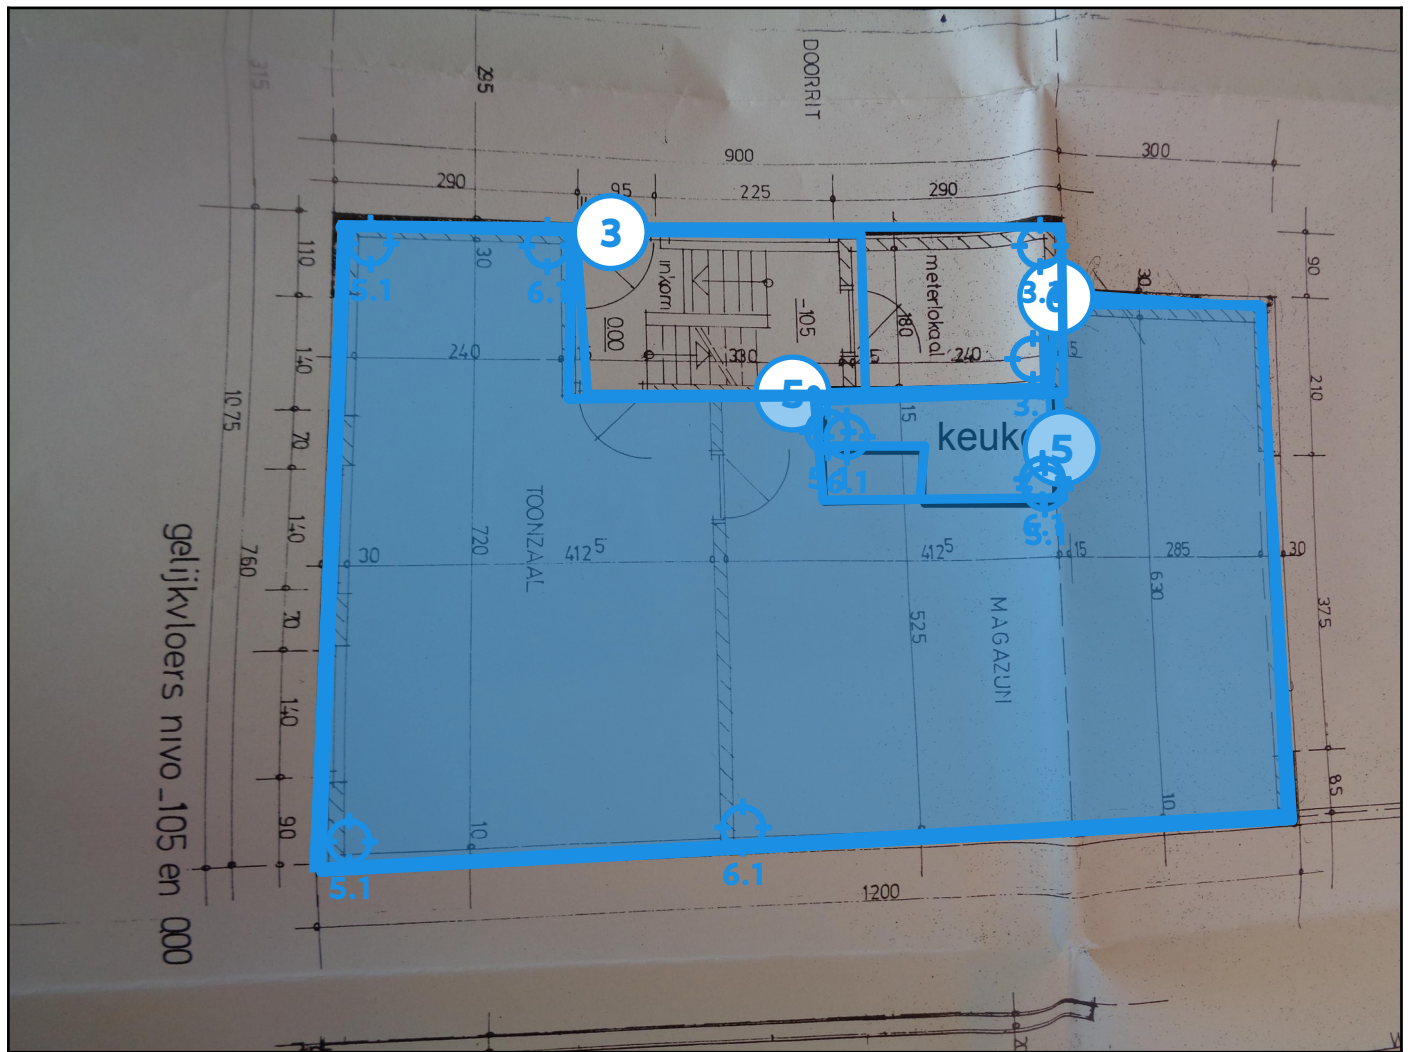
## Plan 1.1: gelijkvloers handel

| Beschrijving | Type | Actie |
|---|---|---|
| 3. bepleistering muren woning | Geen asbest | - |
| 5. bepleistering muren handel | Geen asbest | - |
| 6. bepleistering plafonds handel | Geen asbest | - |

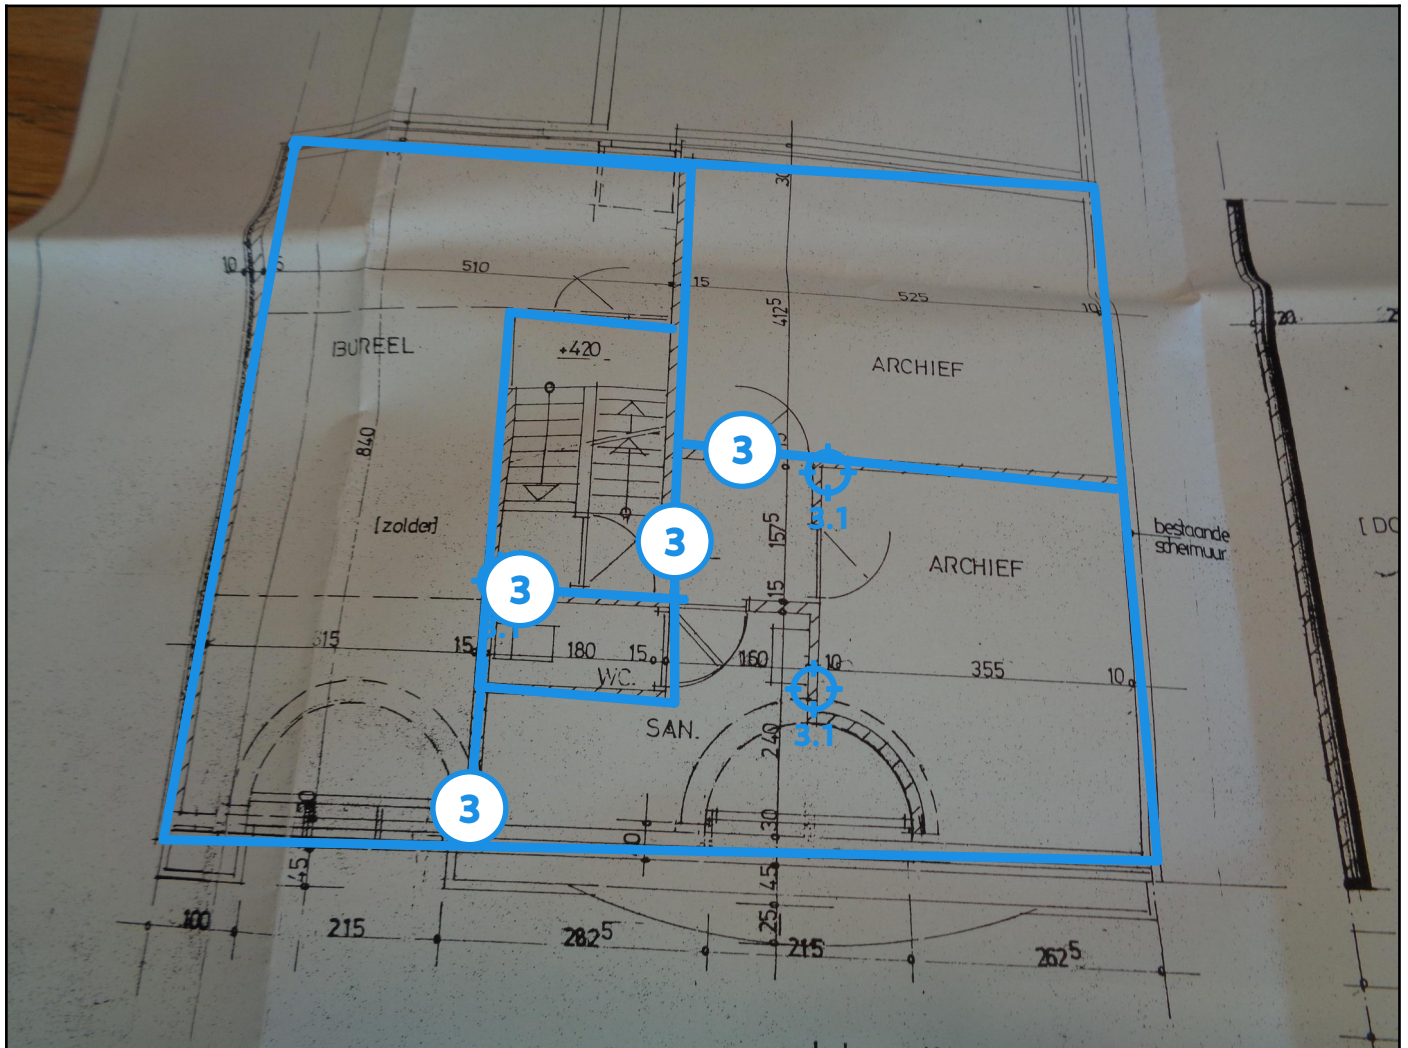
## Plan 1.2: 2 de verdieping prive

| Beschrijving | Type | Actie |
|---|---|---|
| 3. bepleistering muren woning | Geen asbest | - |

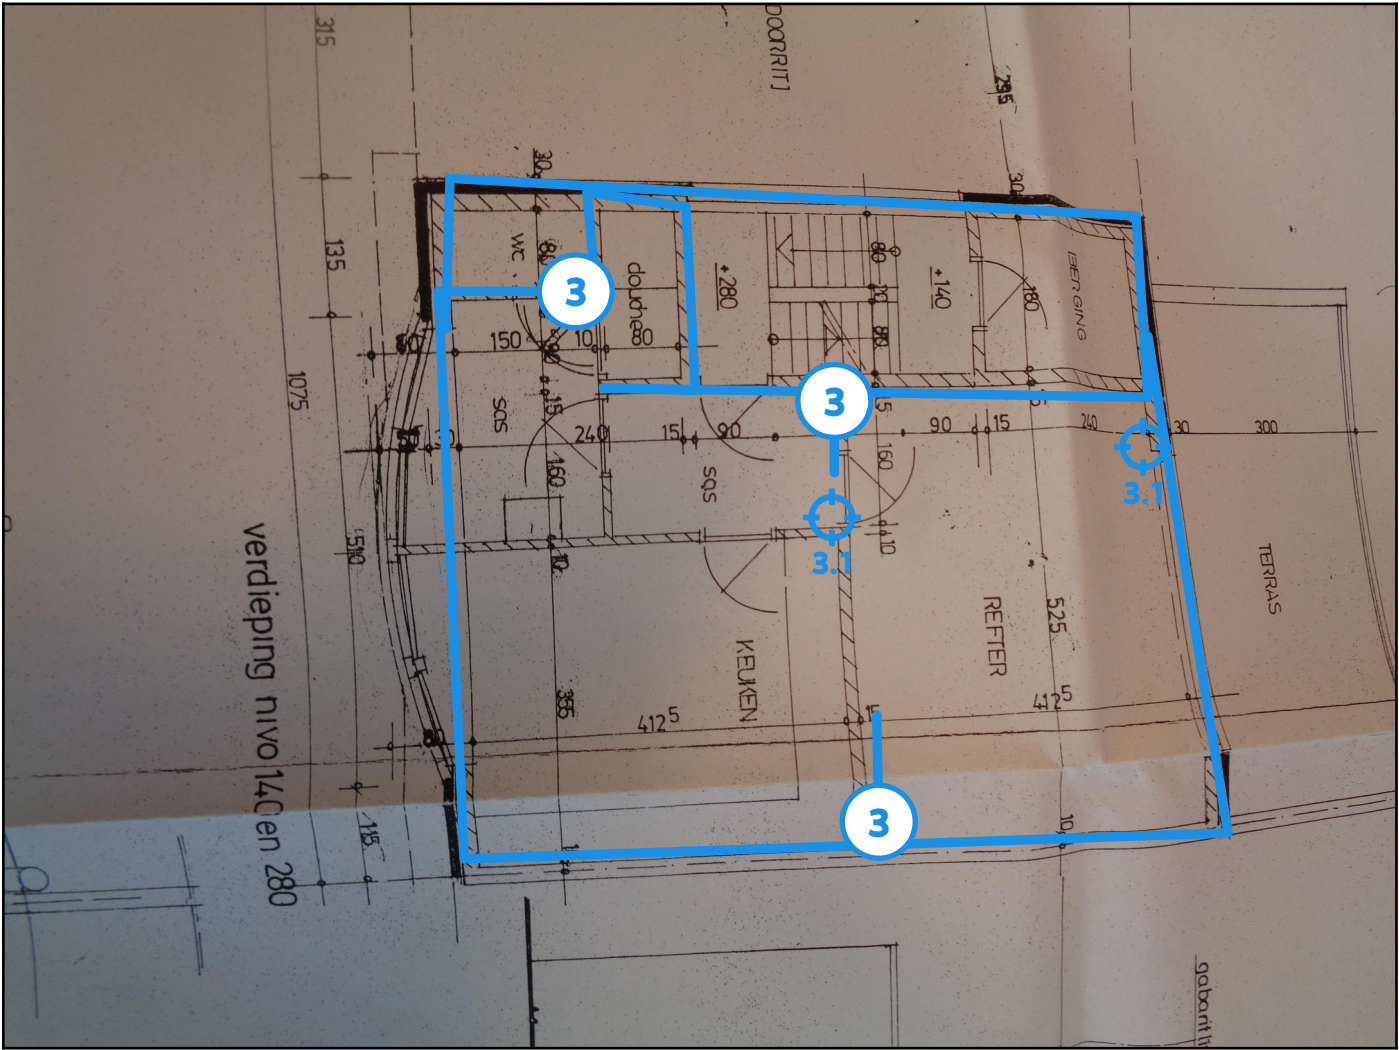
# Plan 1.3: 1 ste verdieping prive

| Beschrijving | Type | Actie |
|---|---|---|
| 3. bepleistering muren woning | Geen asbest | - |

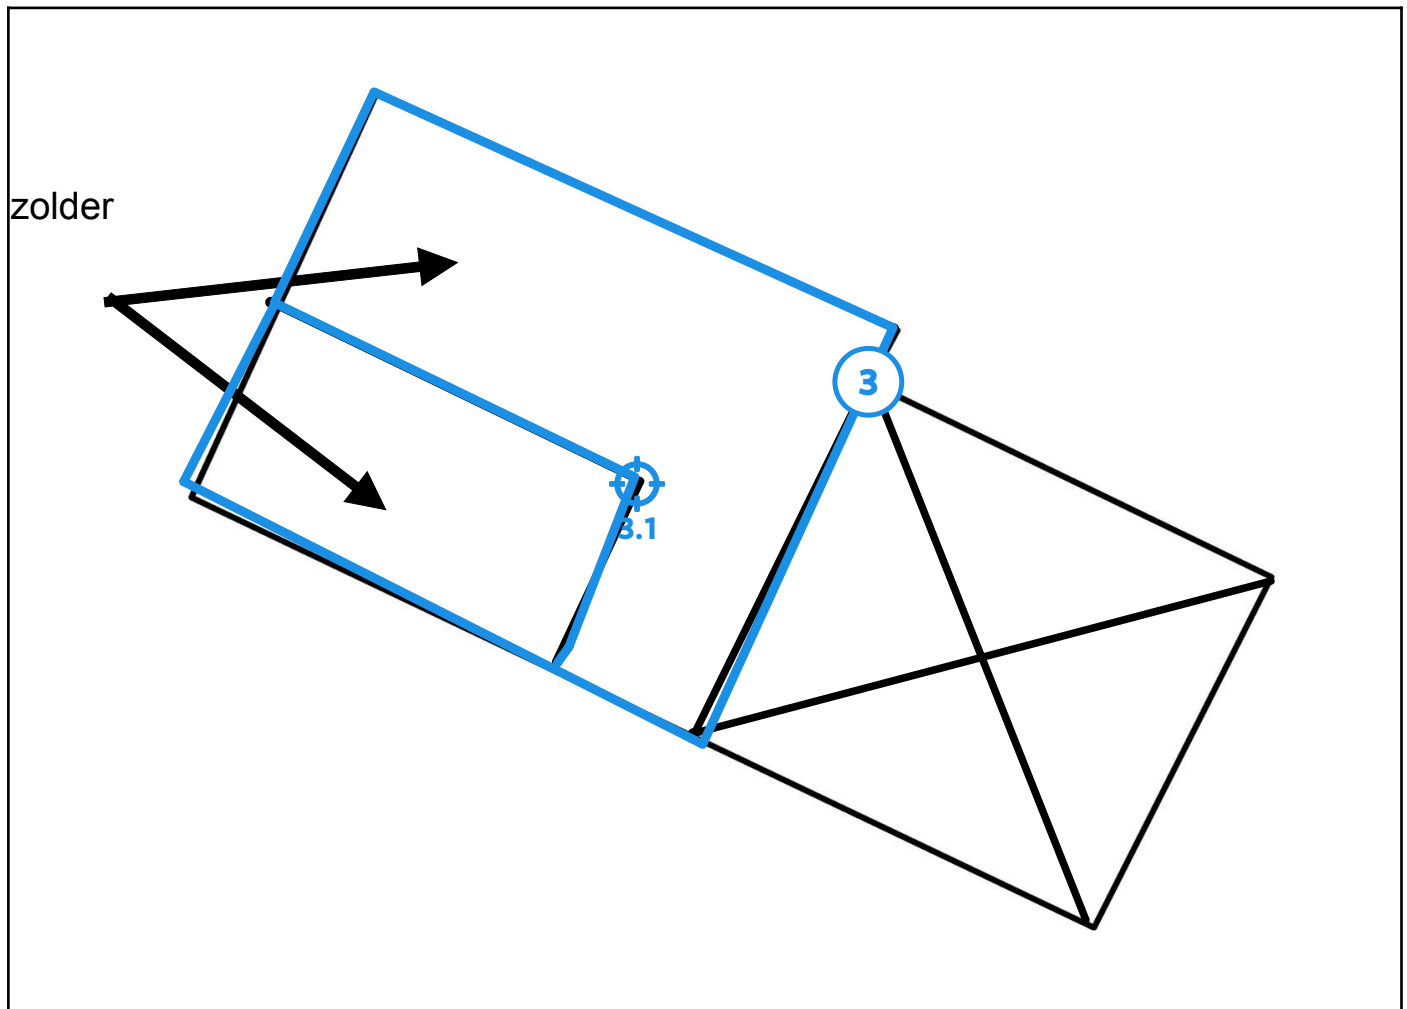
## Plan 1.4: Hoofdgebouw plan

| Beschrijving | Type | Actie |
|---|---|---|
| 3.1 Code: 1.3 | Mengmonster | - |

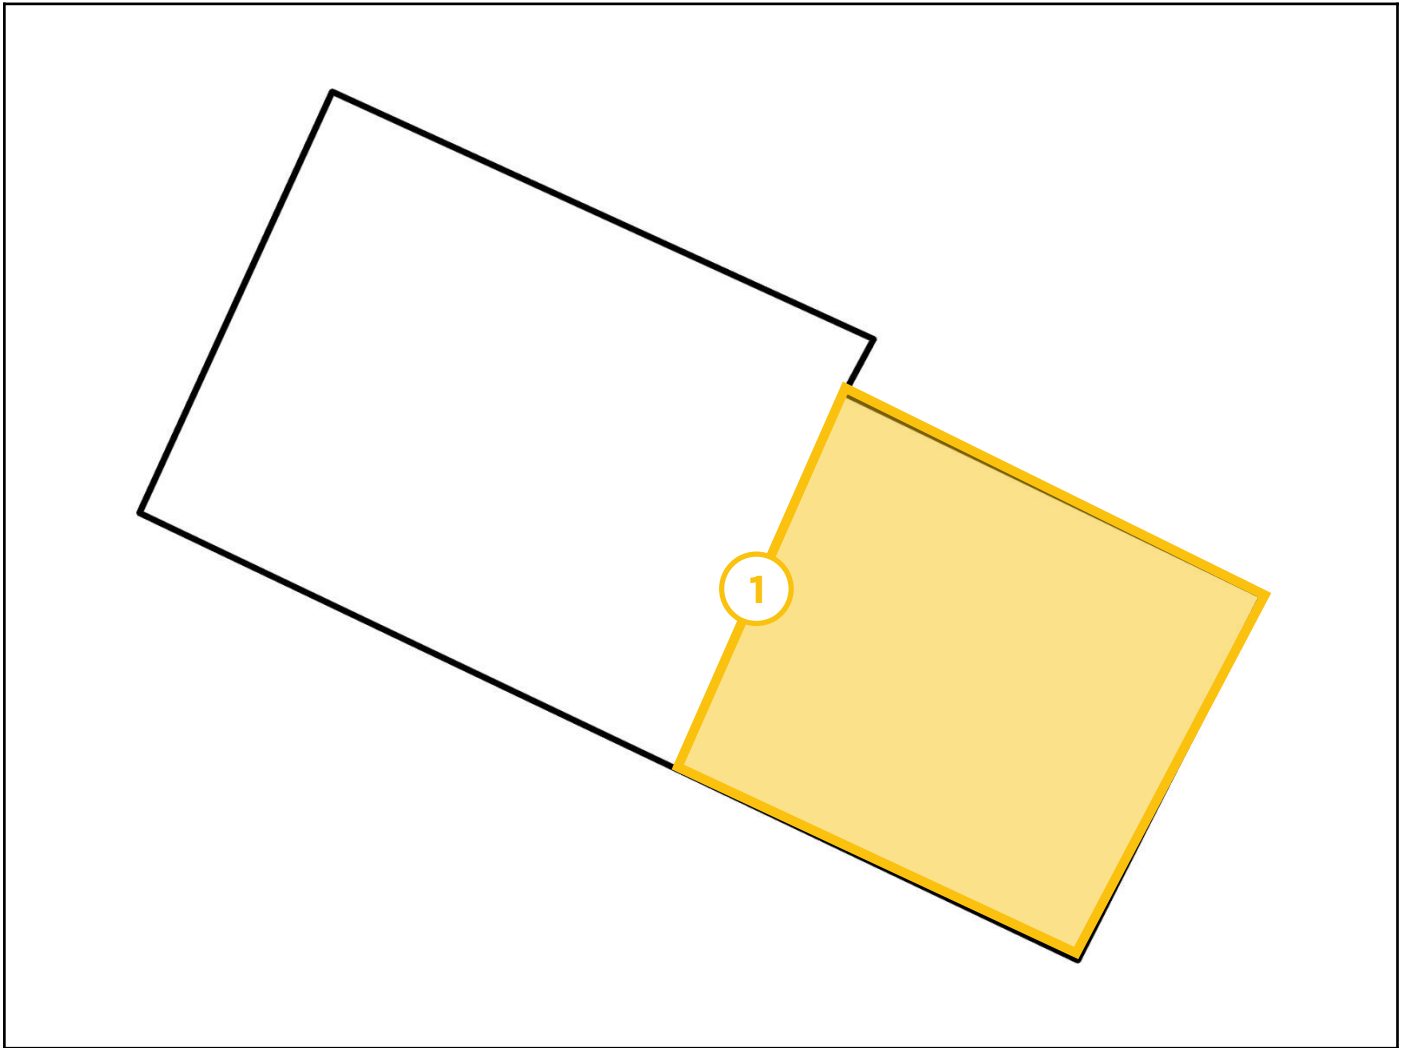
## Plan 1.5: dakplan

| Beschrijving | Type | Actie |
|---|---|---|
| 1. plat dak woning aanbouw | Uitsluiting | - |

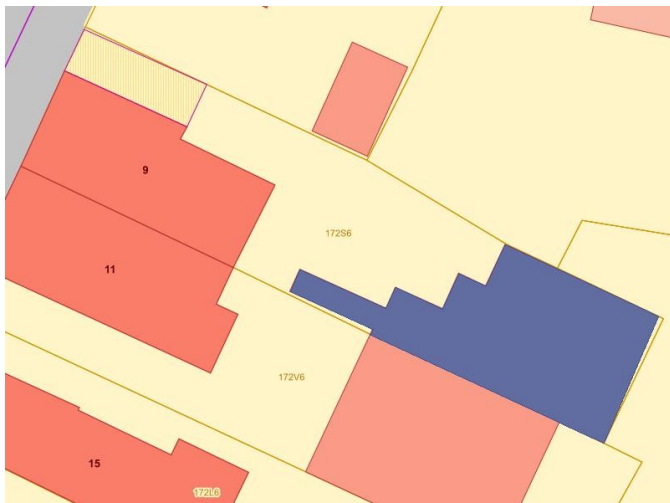
## Zone 2: Bijgebouw

- 0 Asbestmaterialen
- 0 Beperkingen
- 0 Uitsluitingen
- 0 Roerende goederen
- 0 Puin, steenslag, (water)bodem
- 1 Adviezen
- 1 Geen asbest
