# Asbestinventarisatattest

Heerbaan 169, 1840 Londerzeel

Attestnummer : 20250716-000033.000

Uitgegeven op : 16.07.2025

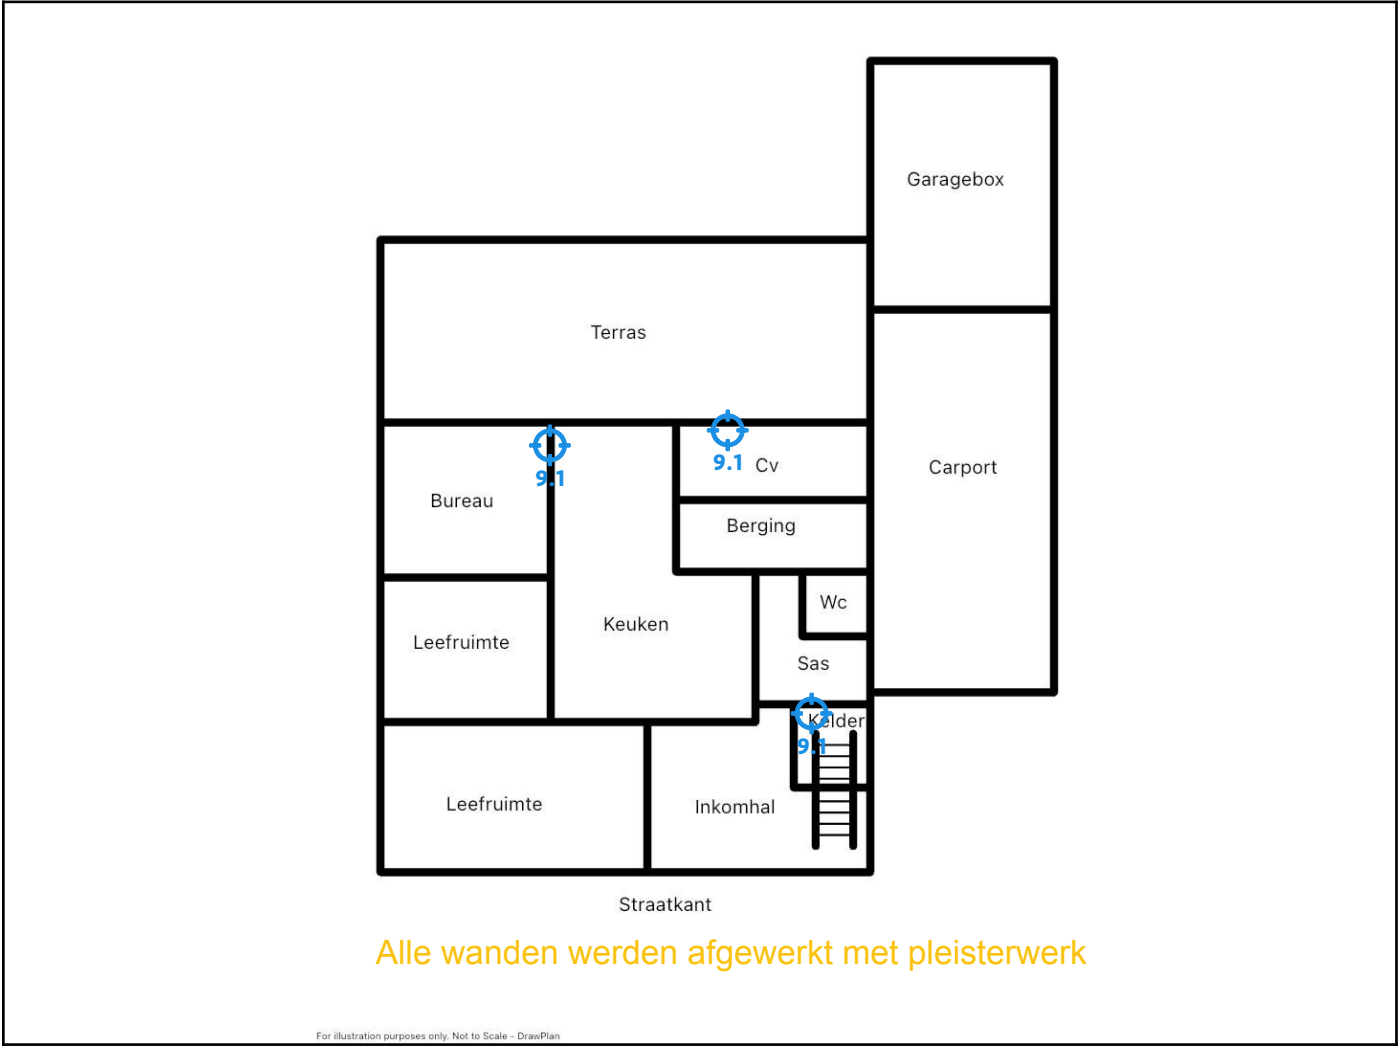
# Plan 1.1: Woning plan V+0 - wanden

| Beschrijving | Type | Actie |
|---|---|---|
| 9.1 Code: MM01 | Mengmonster | - |

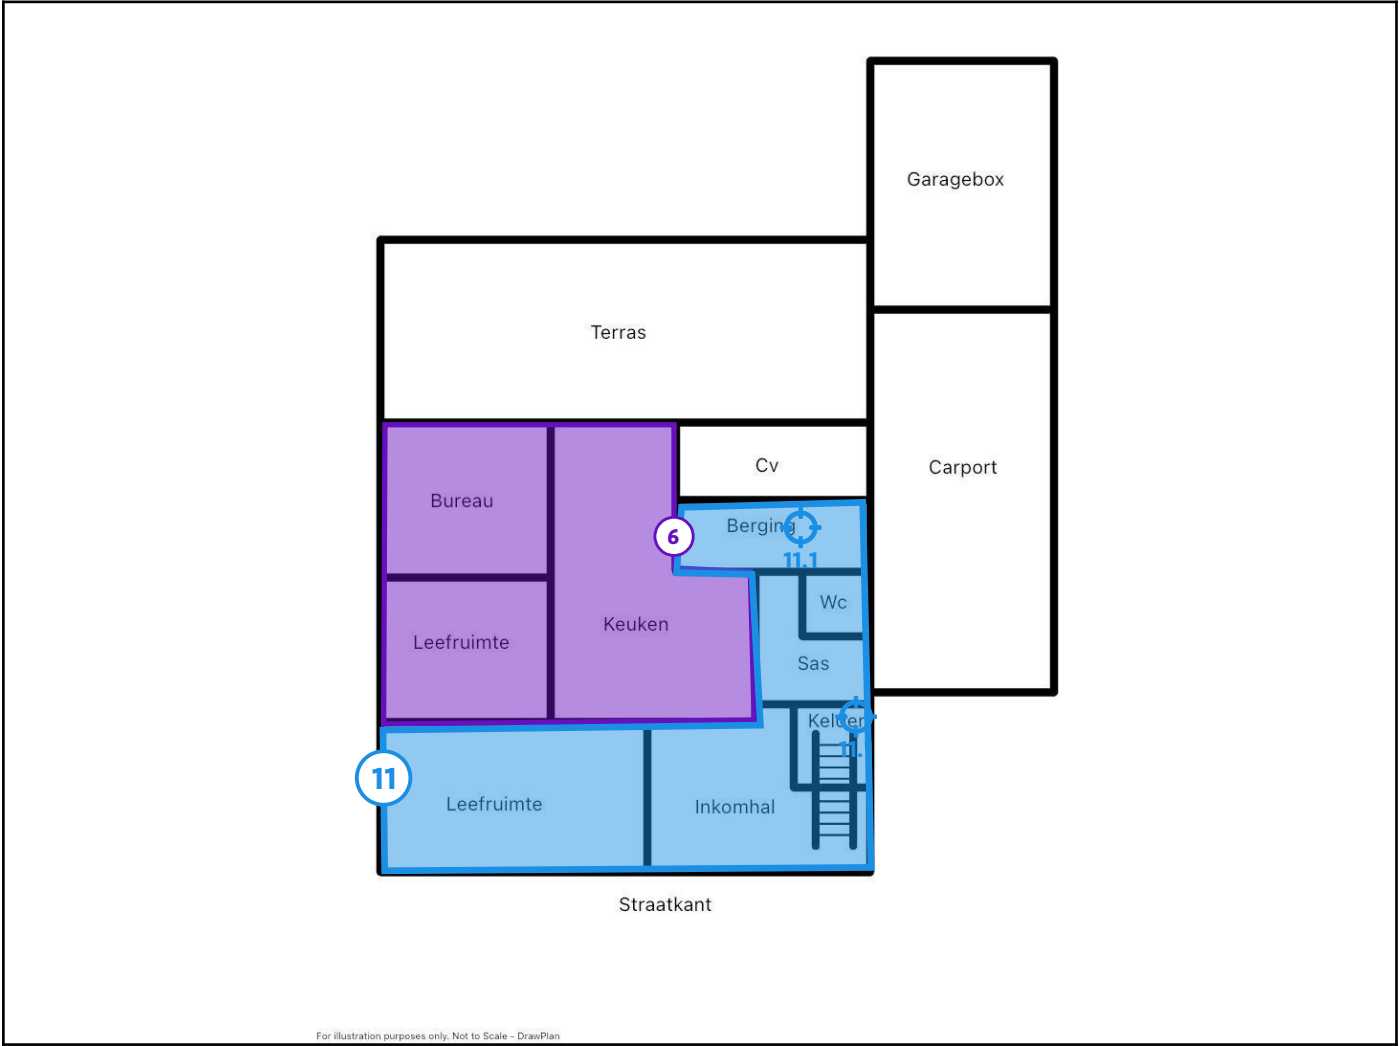
## Plan 1.2: Woning plan V+0 - plafond

| Beschrijving | Type | Actie |
|---|---|---|
| 11.1 Code: MM02 | Mengmonster | - |

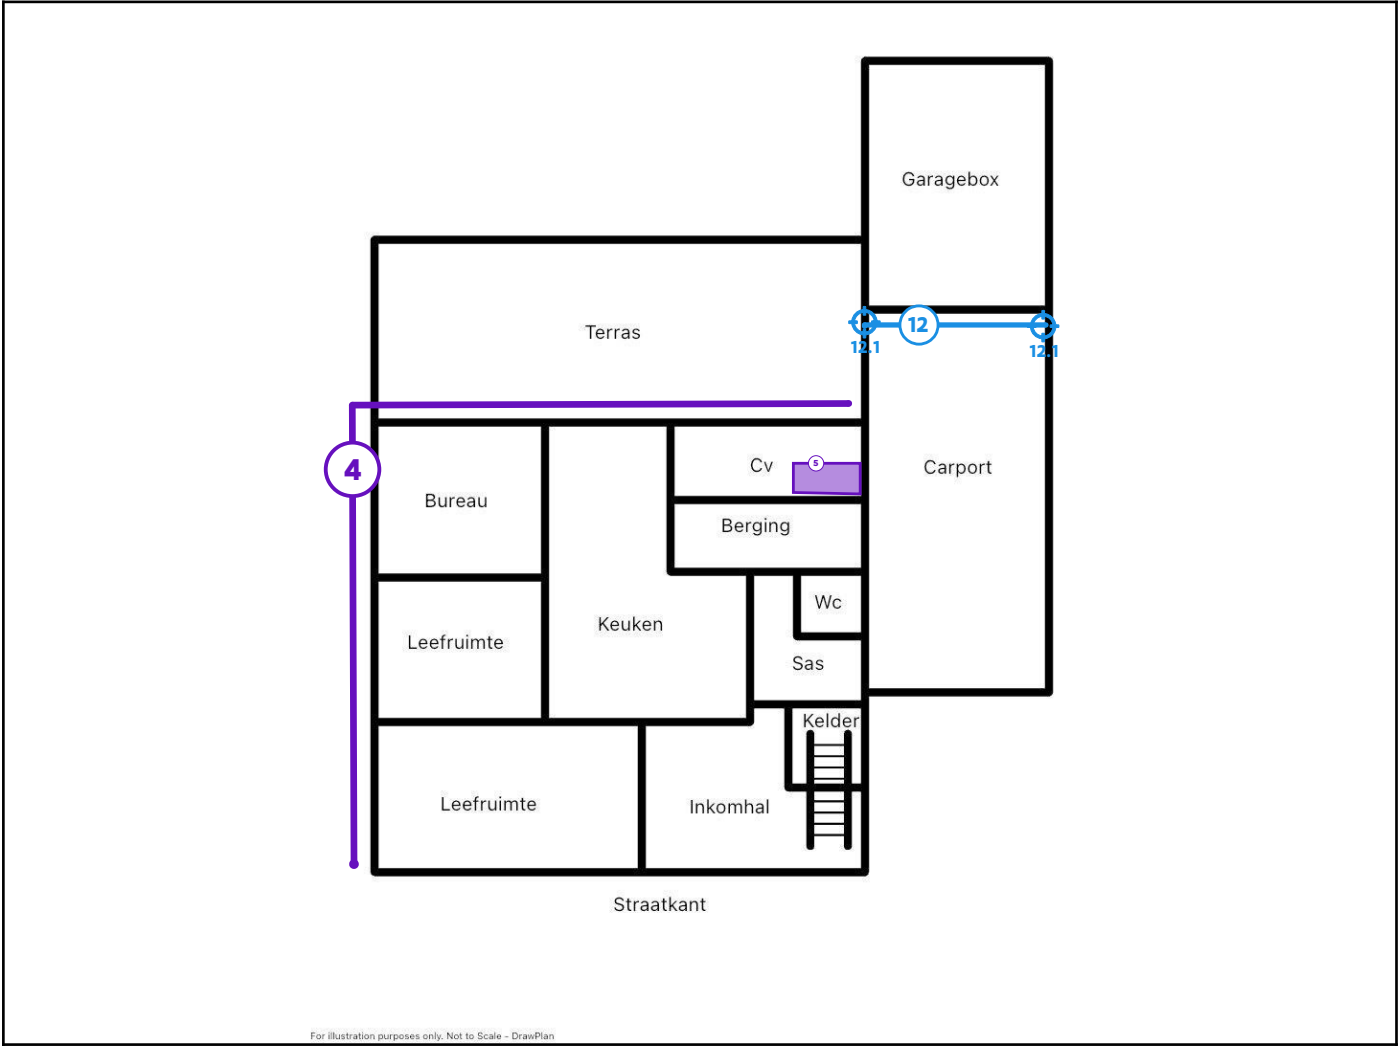
# Plan 1.3: Woning plan V+0 - varia

| Beschrijving | Type | Actie |
|---|---|---|
| 12.1 Code: MM03 | Mengmonster | - |

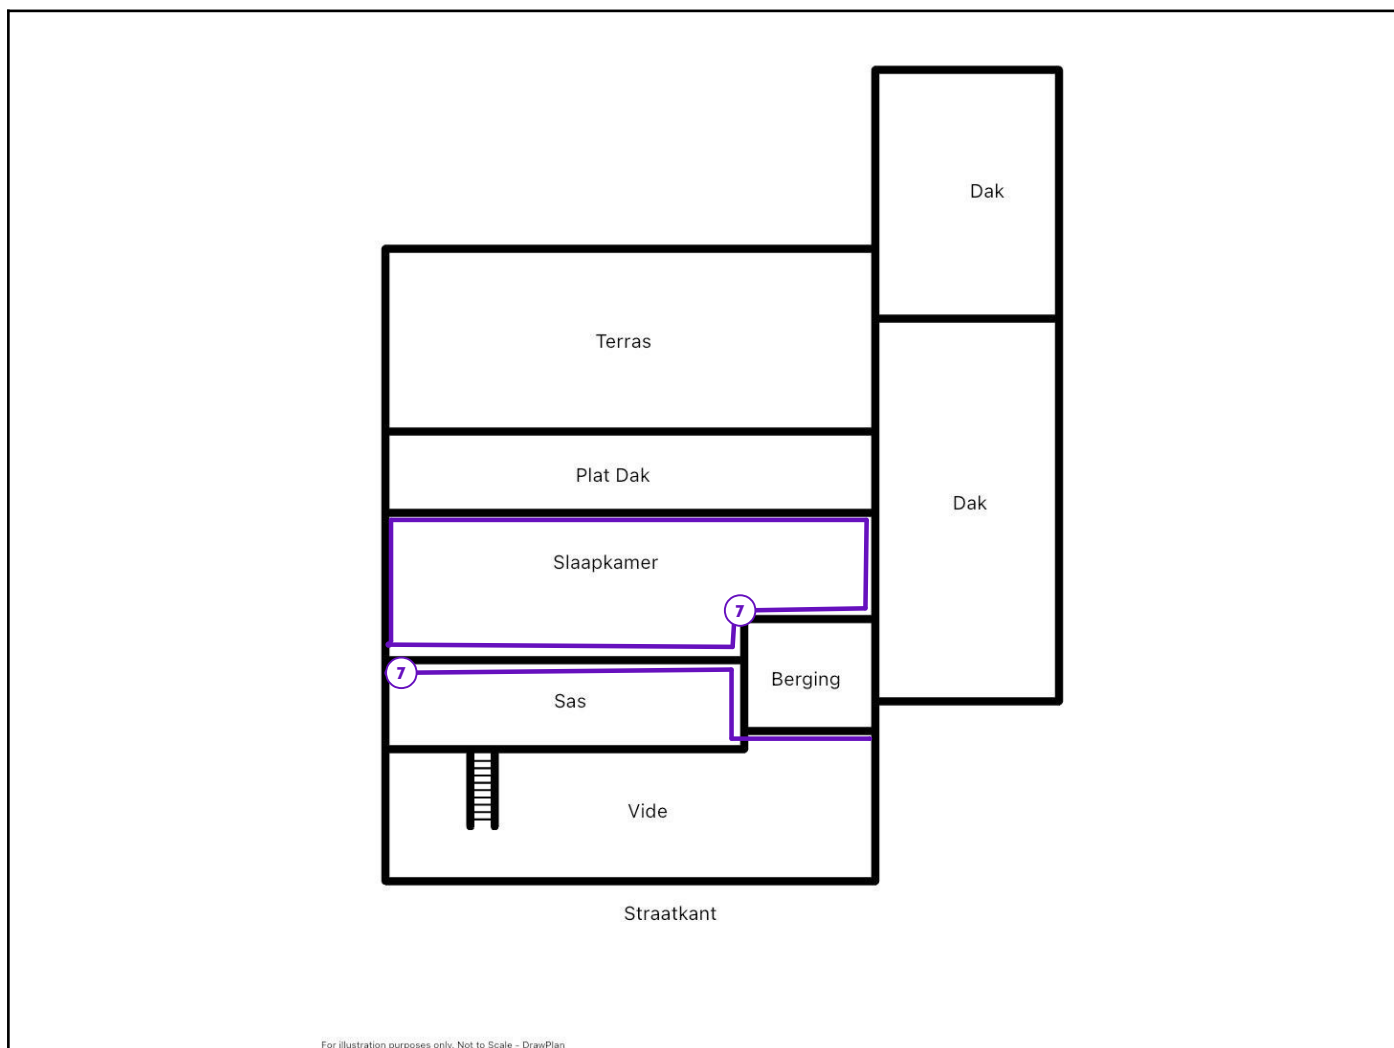
## Plan 1.7: Woning plan V+2 - wanden

| Beschrijving | Type | Actie |
|---|---|---|
| 7. Gyproc wanden | Advies | - |
